特別史跡高松塚古墳及び特別史跡キトラ古墳の 指定地内における土砂の崩落について

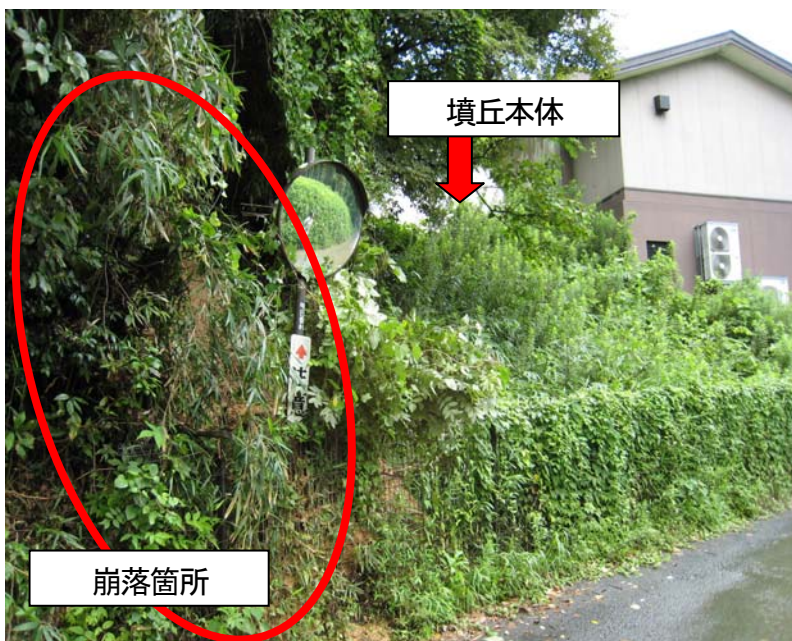
平成21年8月11日(火)、特別史跡キトラ古墳の指定地内において、墳丘本体から西側に約20m離れた法面部分で、土砂の一部が崩落している状況が確認された。

奈良文化財研究所及び明日香村教育委員会の職員が土砂の崩落状況を確認したところ、崩落の規模は、幅2.5m、高さ5.5m、崩落した土量は2m³程度で、崖の表層部が崩れていた。崩落土は、草の根が混ざっていたため、金網のフェンスで止まり、アスファルト道路に流出した土量はわずかで、交通の支障にはなっていなかった。

キトラ古墳における崩落箇所の位置関係

応急処置として、道路まで流出した土砂を除去し、フェンス際に土のうを3m幅で100袋積み上げ、土の流出を防ぐ処置を施した(土のう積みは4から7段で、高さは最大70cm程度)。

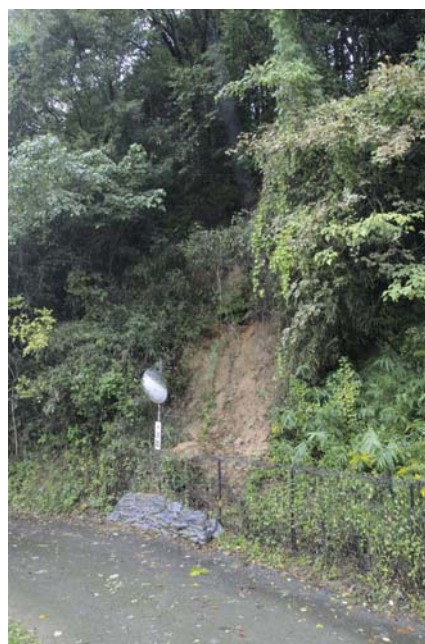
崩落箇所の現在の状況

また、キトラ古墳については、本格的な復旧作業について検討を行っている。

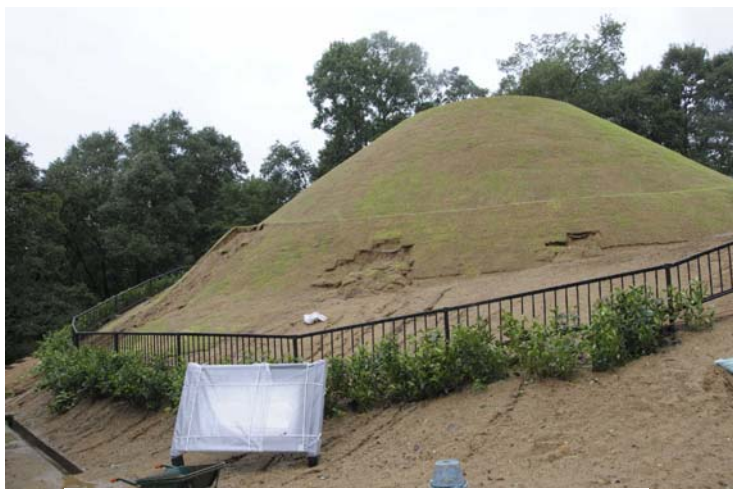
平成21年10月8日(木)、台風18号の影響により、仮整備工事中の特別史跡高松塚古墳の墳丘部でも、土砂が一部(計8箇所、最大幅3m、高さ4m程)崩落している状況が確認された。

いずれも仮整備で盛られた表面仕上げ用の土が崩れたものであり、当該史跡が保存上受ける影響は軽微である。

高松塚古墳における崩落の状況

高松塚古墳については、仮整備工事の一貫として再施工を実施した。

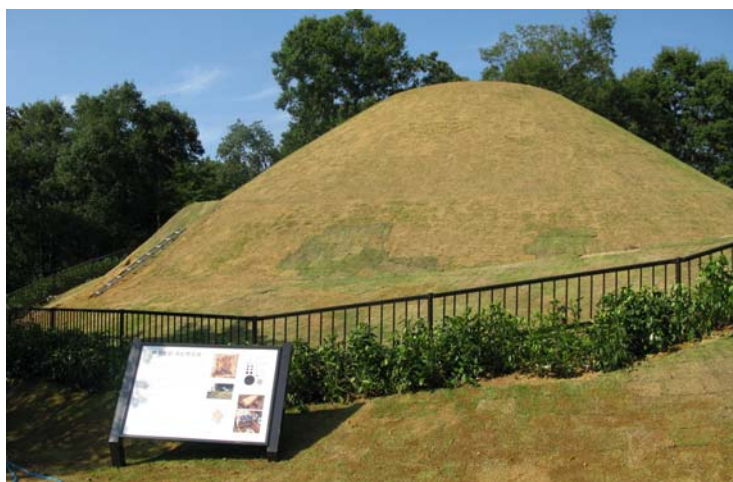
崩落箇所の現在の状況
