<キトラ古墳 各壁現状>

<キトラ古墳 天井の損傷状態>

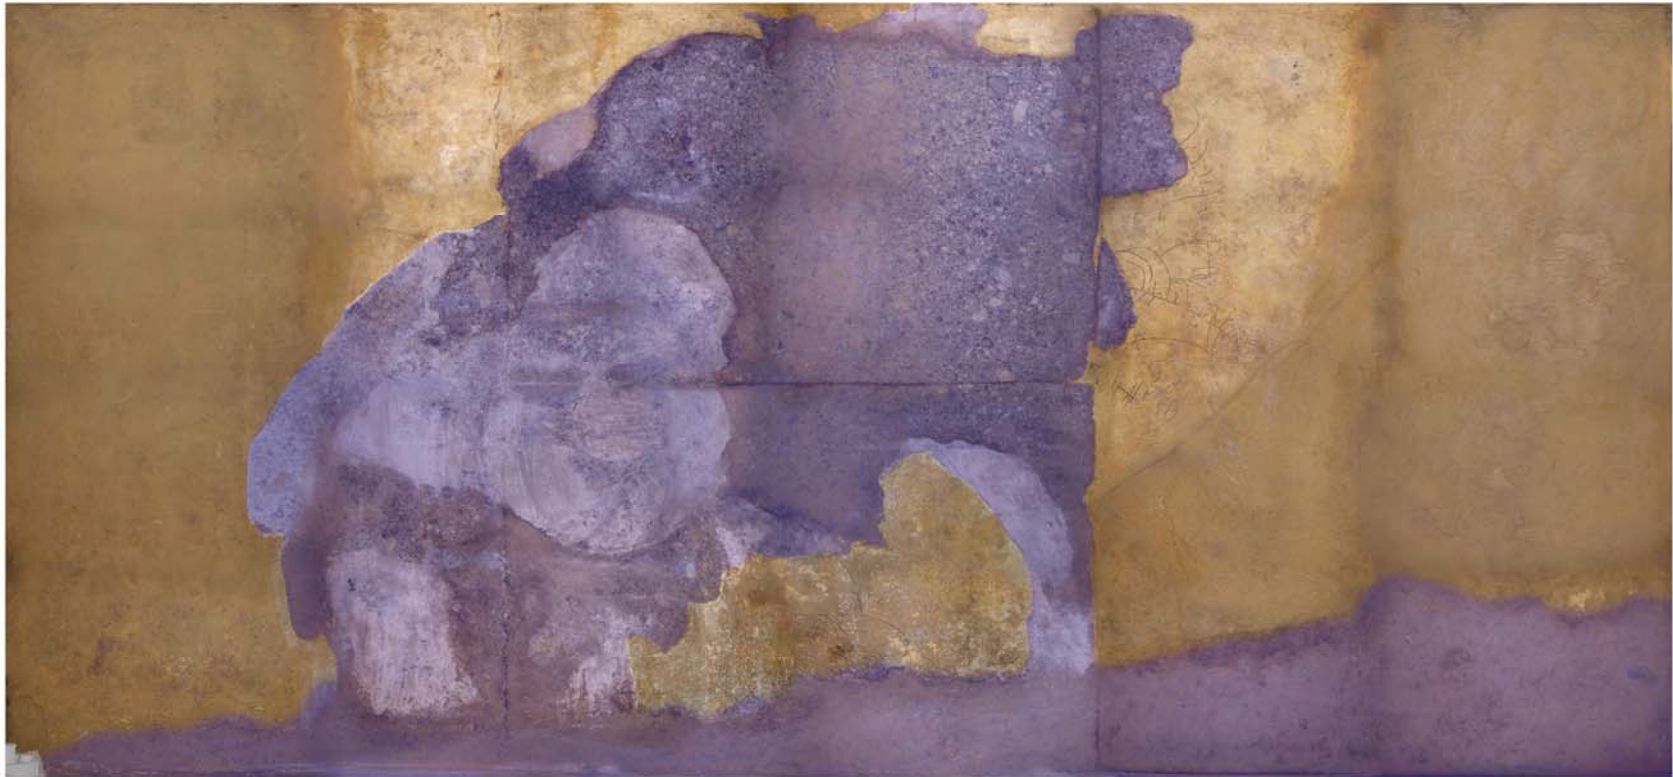
東壁

- 青色 石材露出部分
- ピンク色 漆喰全体が劣化している箇所
- 朱色 漆喰の表面のみ劣化している箇所
- 黄色 漆喰が石材から浮いている箇所
- 赤色 漆喰が完全に石材から離れめくれている箇所
- 緑色 シミが目立っている箇所

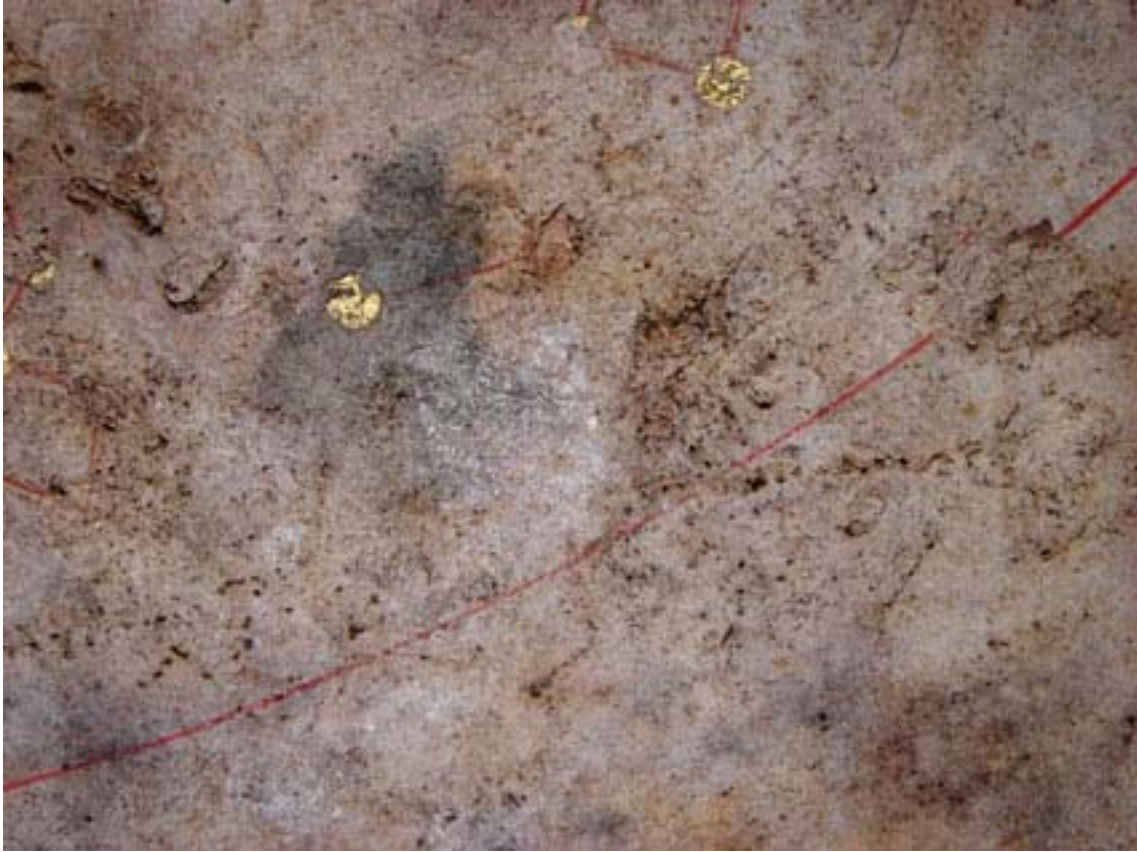
例 1

(取り外した天井の漆喰の状態)
