キトラ古墳壁画の剥ぎ取り方法について

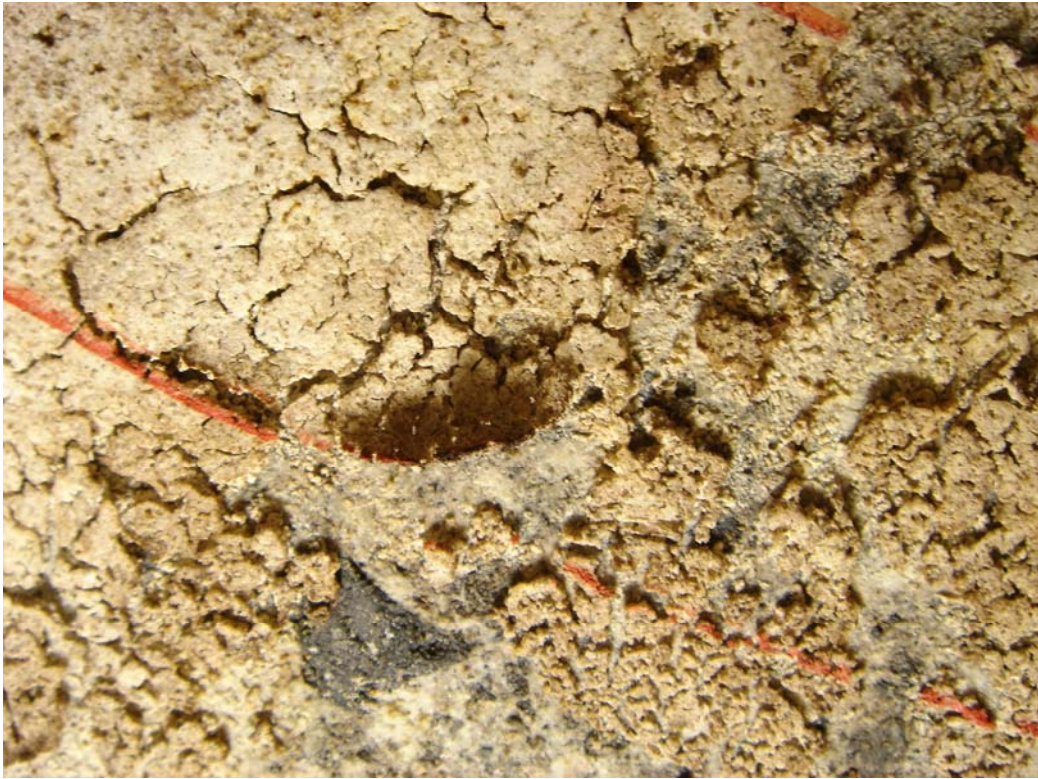
天井天文図落下危険箇所（剥ぎ取り前）

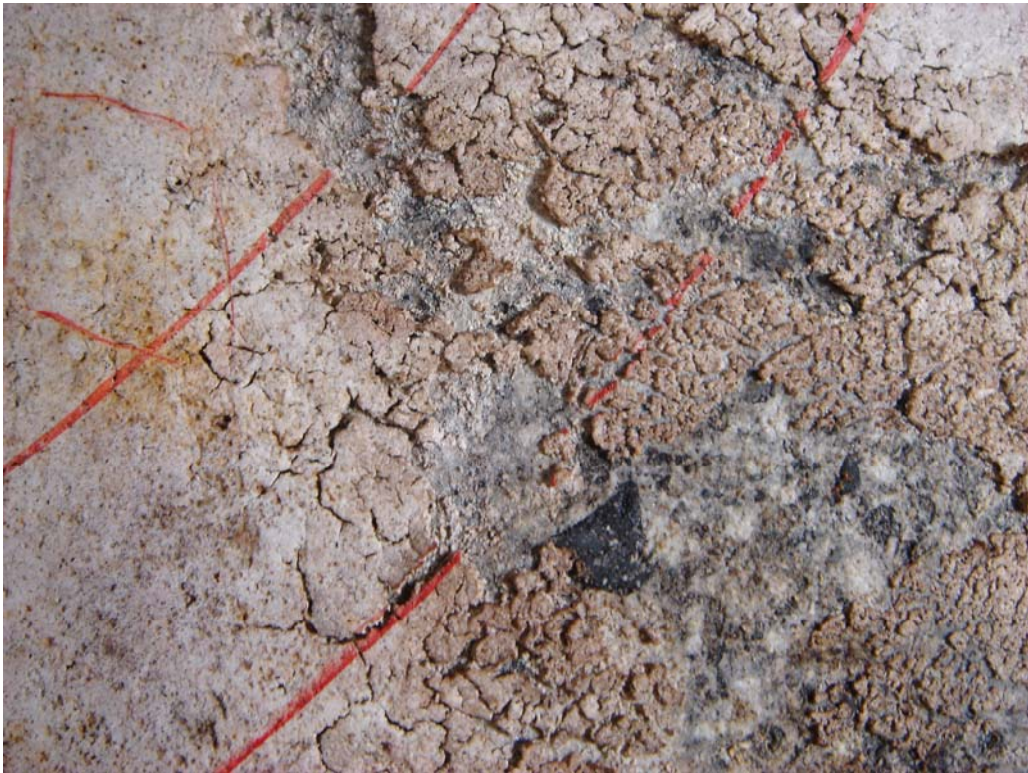
天井天文図落下危険箇所（剥ぎ取り後）

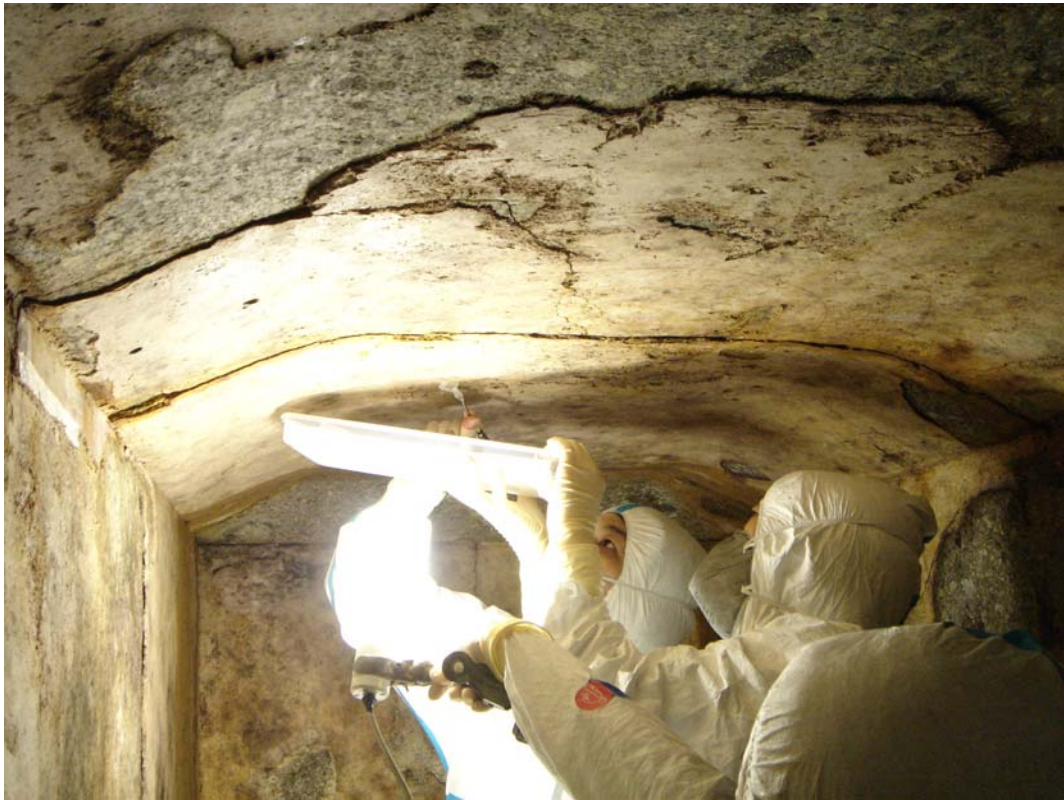
天井の剥ぎ取り作業（天井天文図危険箇所）

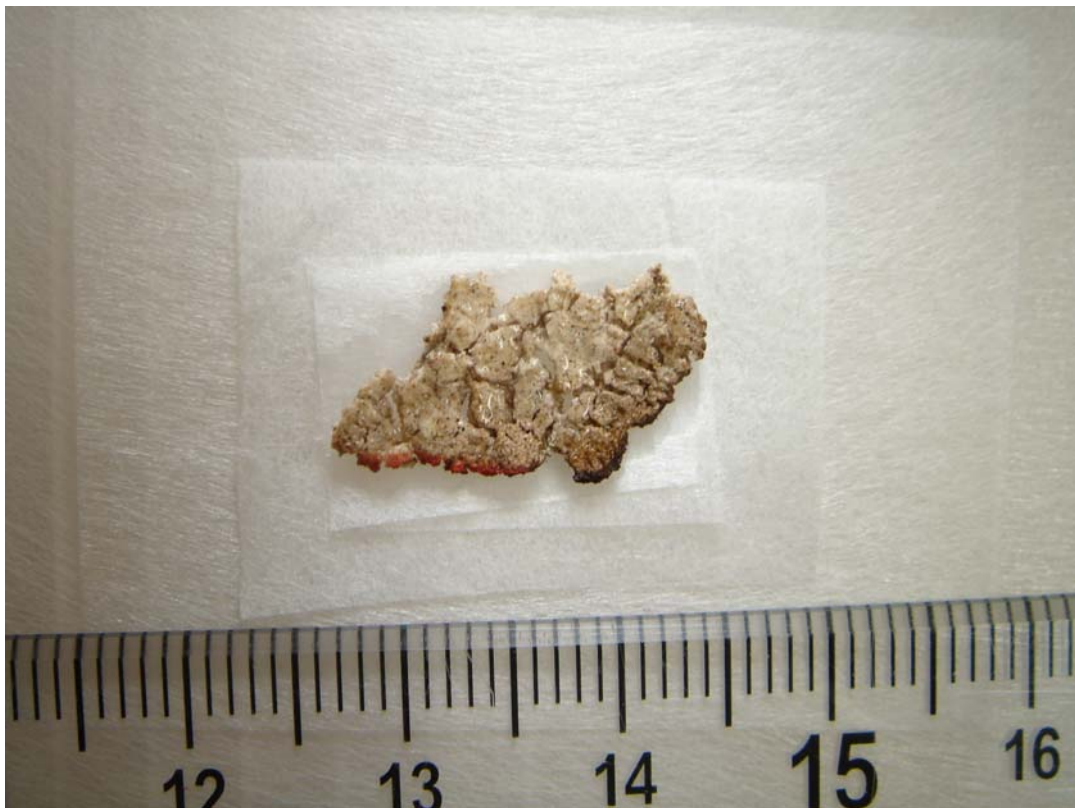
天井天文図北側の黄道の一部朱線

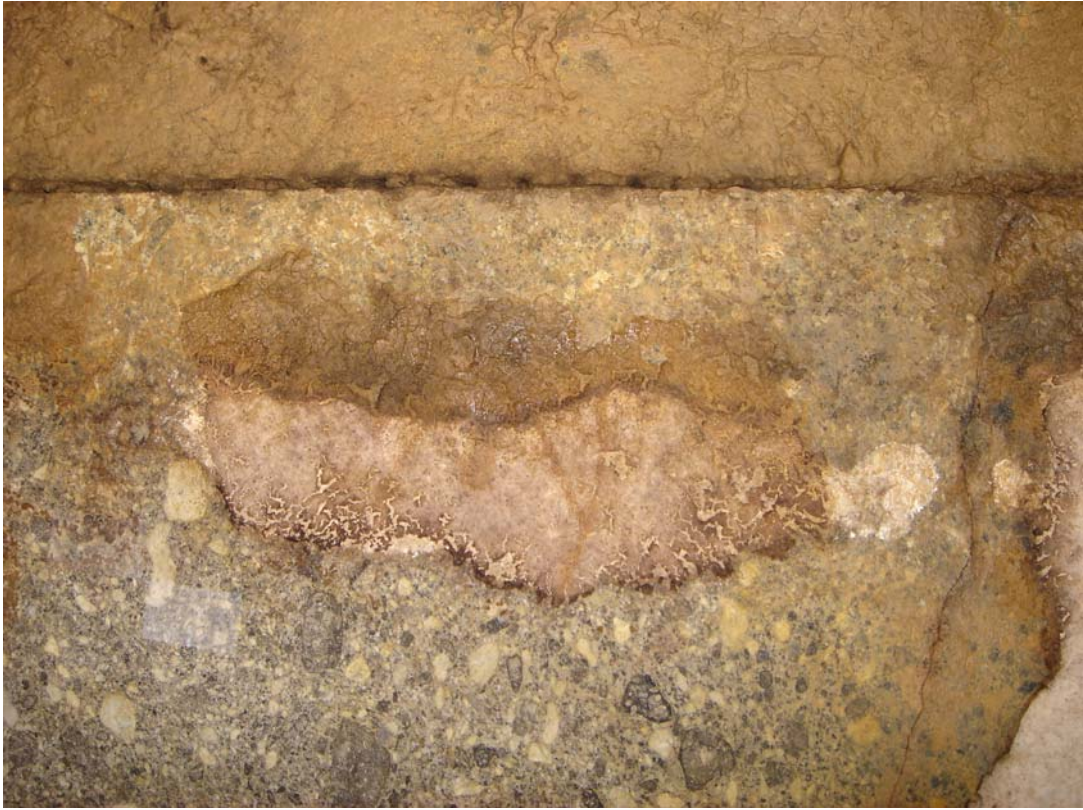
天井余白部分（南側）剥ぎ取り前

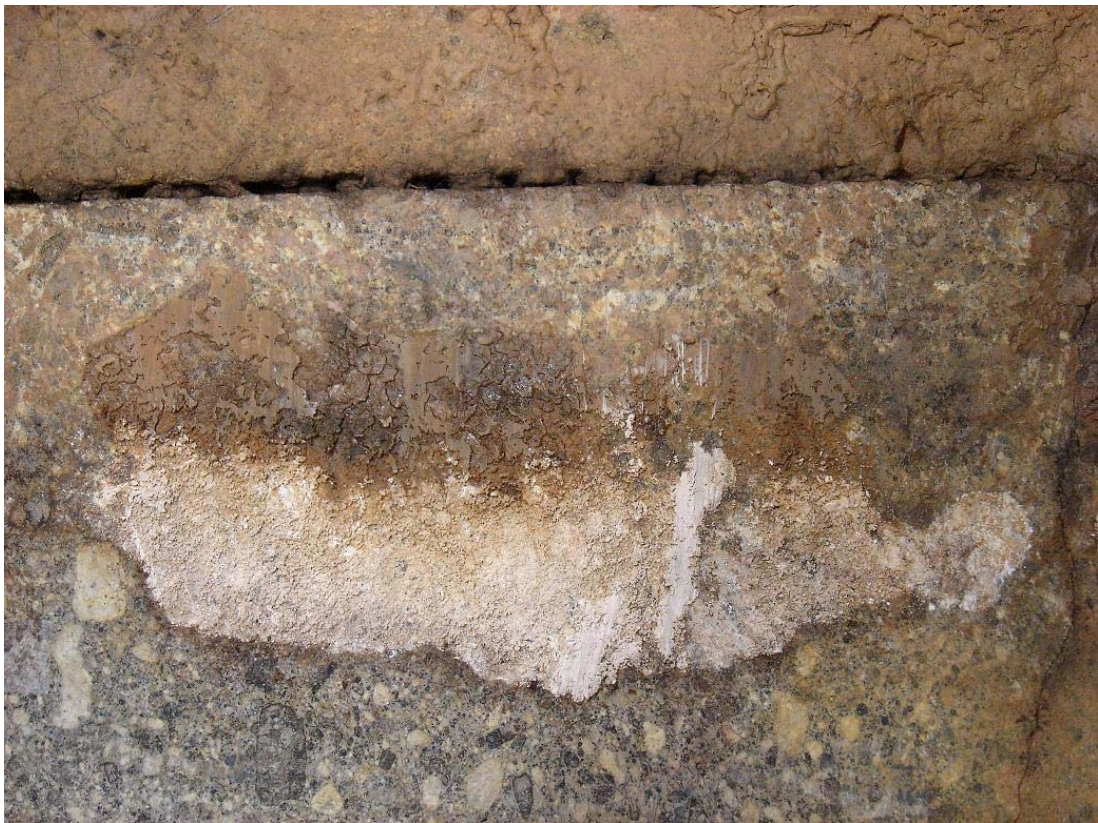
天井余白部分（南側）剥ぎ取り後

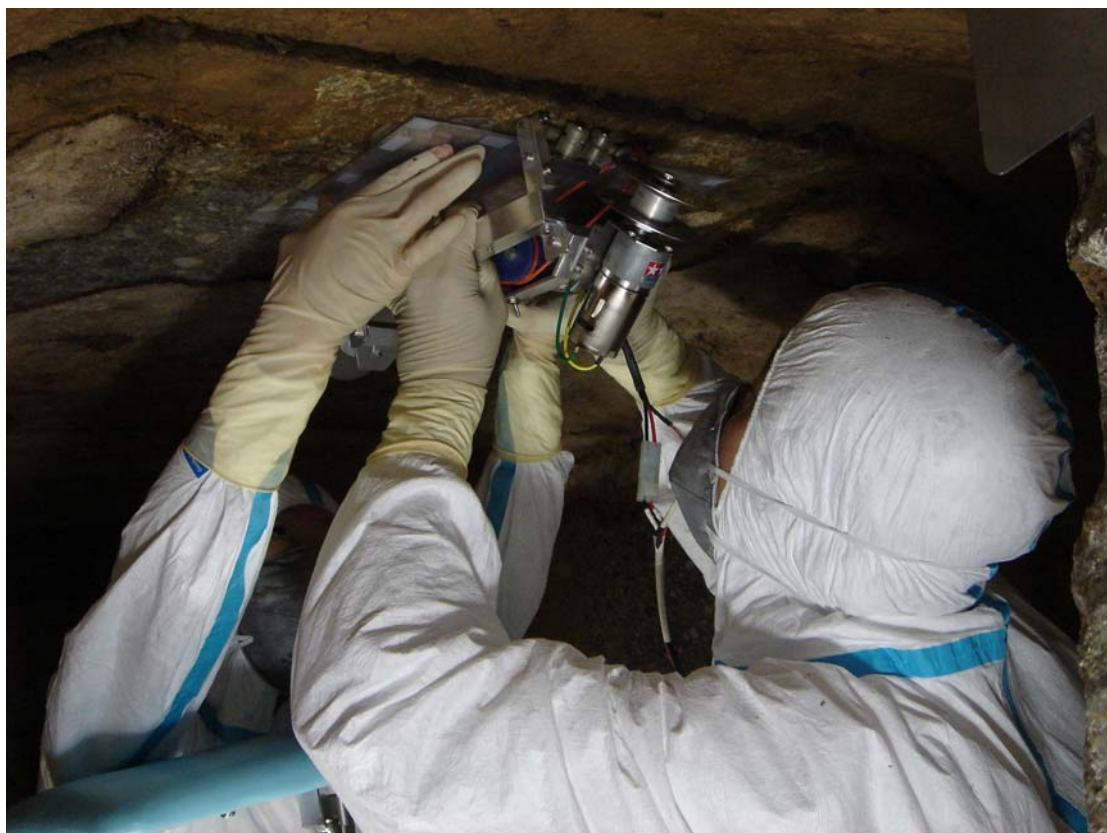
天井の剥ぎ取り作業（南側余白部分）

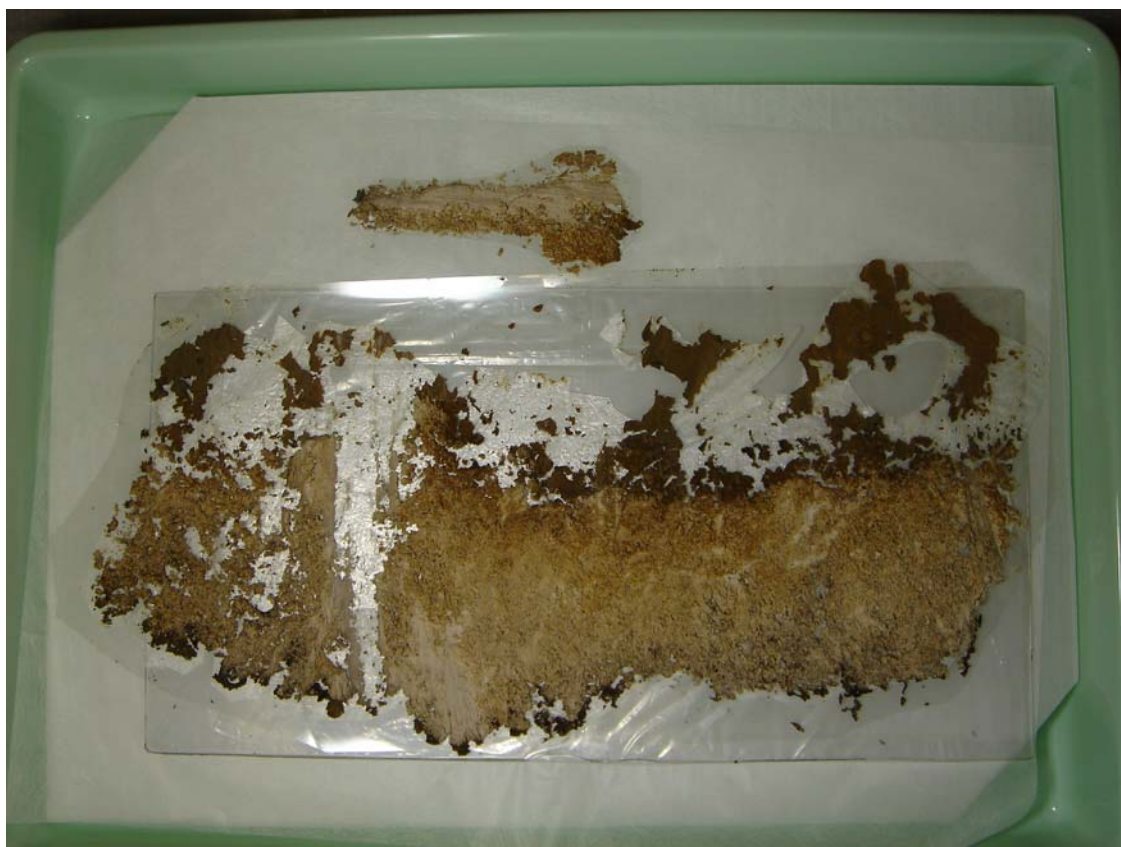
剥ぎ取った漆喰（裏）

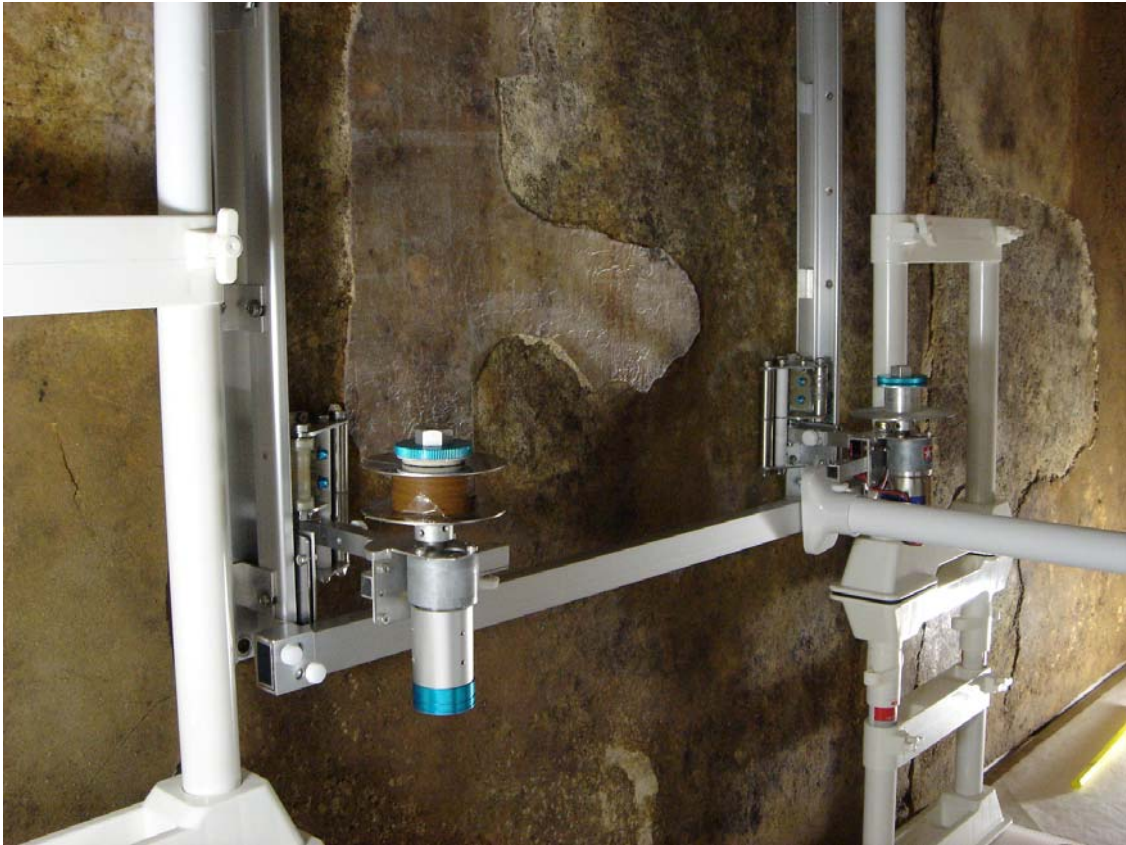
側壁余白剥ぎ取り作業

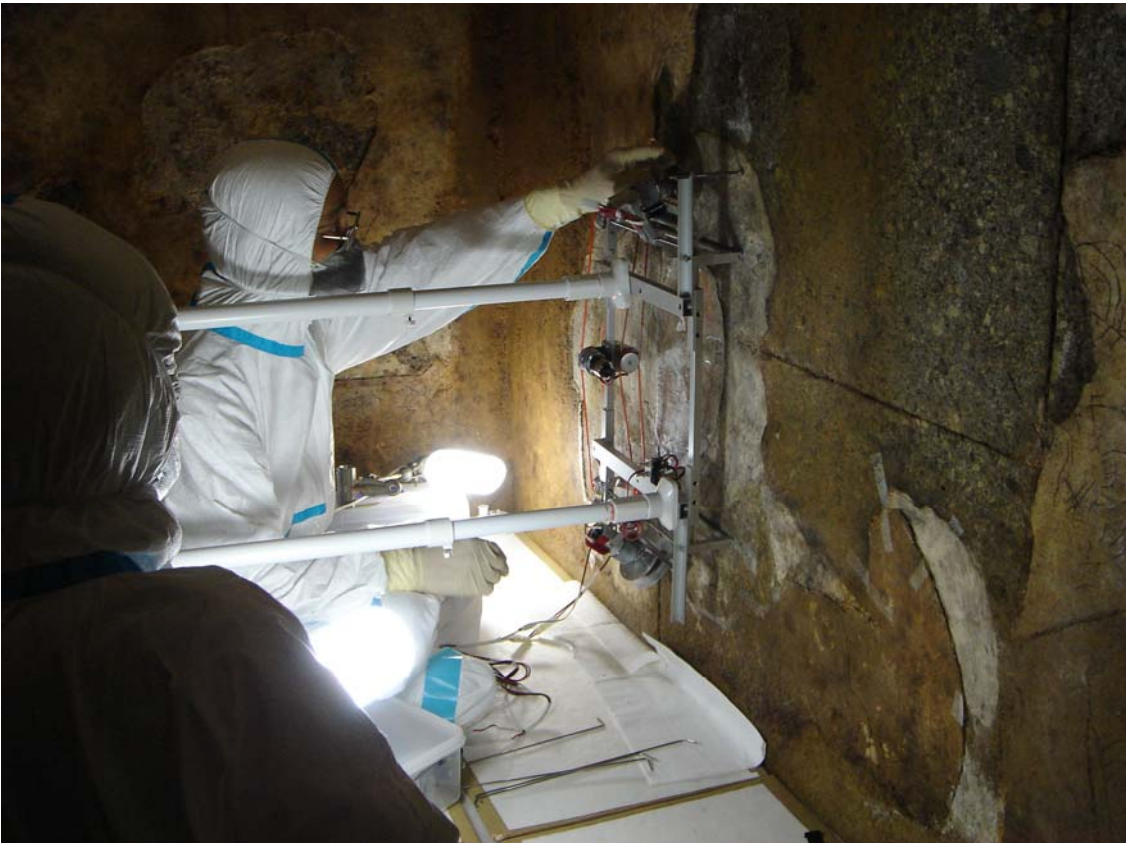
側壁余白部分の剥ぎ取り作業
