キトラ古墳の温湿度環境について

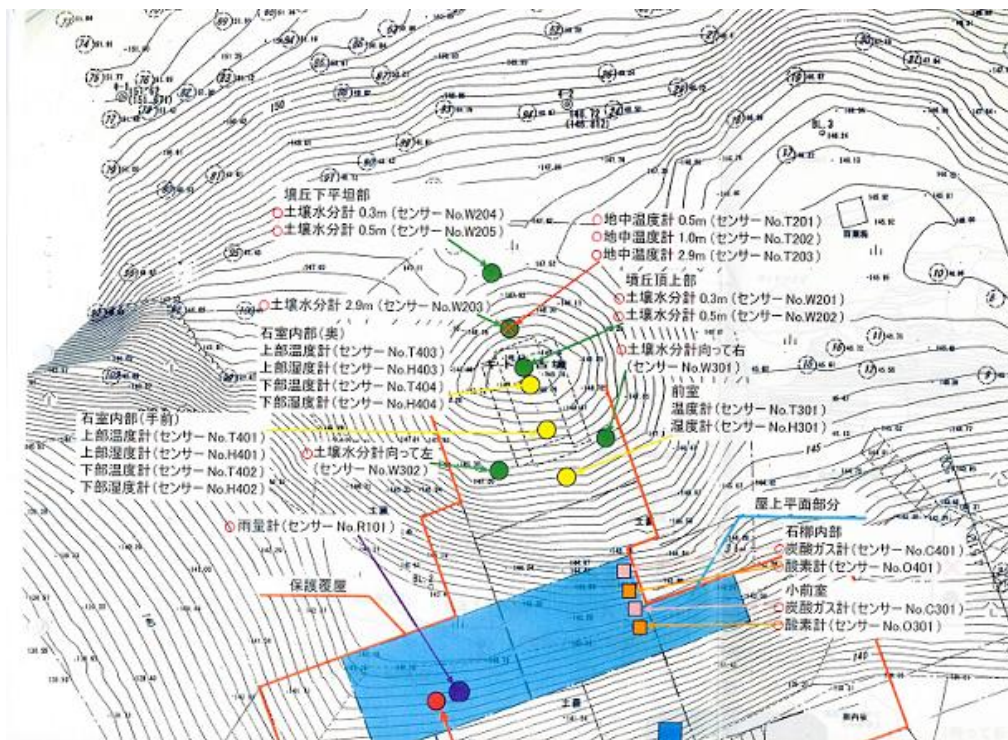
図1 各種センサー設置場所

キトラ古墳では、墳丘上に観測ステーションを2003年11月末に設置し、石室内部、石室周辺、墳丘周辺の環境を監視している。測定項目は石室内の温度、相対湿度、炭酸ガス濃度、小前室の温度、相対湿度、炭酸ガス濃度、墳丘の異なる場所や深さにおける地中温度、土壤水分量などである。また、この他に屋外の温度、相対湿度、風向、風速、雨量、日照量などの測定も行っている。測定器の種類、数量、設置場所は図1の通りである。

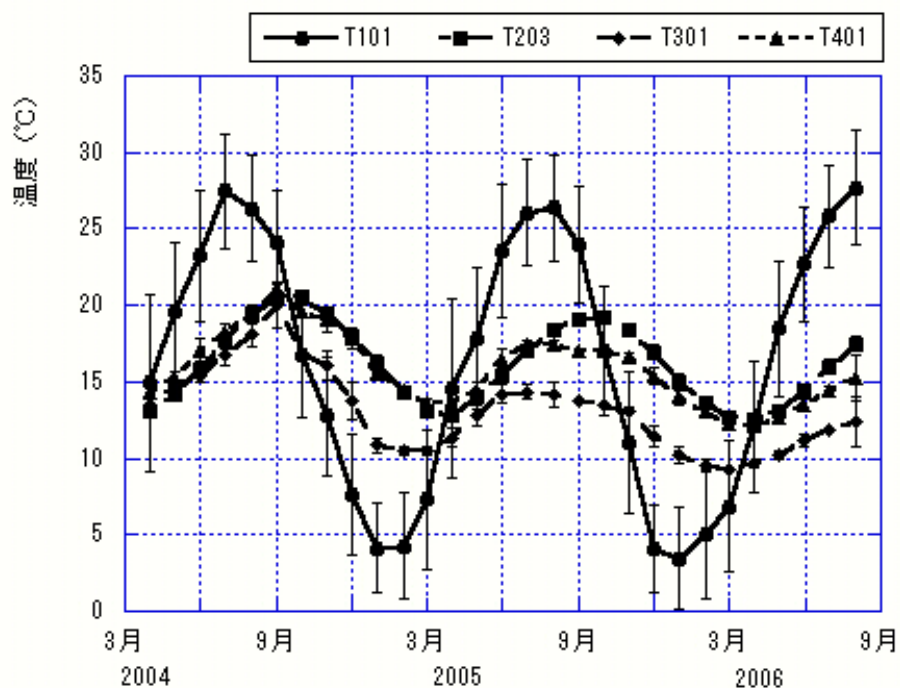
図3 温度

図3の通り、地温は、外気温に対して約2ヶ月遅れで追従している。

小前室温度T301については、平成16年度は9月まで石室内温度が地温とほぼ等しくなるように空調系温度を設定していたが、カビの繁殖が著しくなったことから、9月末から石室内温度より小前室温度を低く設定して石室内温度を低めに制御した。1月には空調系の連続運転を中止した。

平成17年度については、前年の結果から判断してカビ繁殖抑制のため、5月に小前室空調系の連続運転を開始し、石室内温度が地温に対して高くないよう、石室内温度に対して低めに空調系温度を設定した。しかし壁面取り外し作業の続いた7月には地温に対して石室内温度がより高くなり、カビの繁殖速度をより抑制する目的で、石室内温度に対してより低めに空調系温度設定を変更した。

T101:外気温 T203:地温 T301:小前室温度 T401:石室温度

図3～5は、それぞれ温度、相対湿度、土壌水分量の月平均を示したグラフである。エラーバーは各月の標準偏差である。図6は降雨量である。

空調系の連続運転は、周辺地域への落雷による停電等の一時的な中断を除き、平成18年1月まで行い、3月以降には空調系を再稼働し、現在も連続運転している。

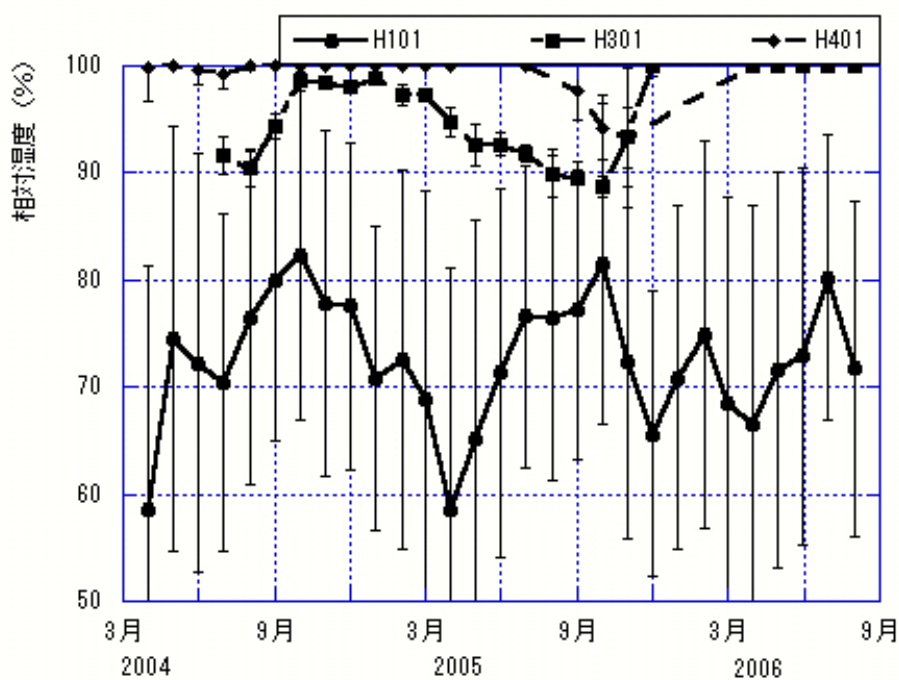
図4 相対湿度

相対湿度（図4）については、石室内は95%以上、小前室は90%以上という高湿度に保たれているため、高分子膜で構成されている湿度センサーにカビが生えてしまうなどの原因で、測定結果が大変不安定な時期があった（H401センサー、2005年8月～11月）。小前室に設置されたH301センサーの出力も不安定であり、現在原因を調査中である。

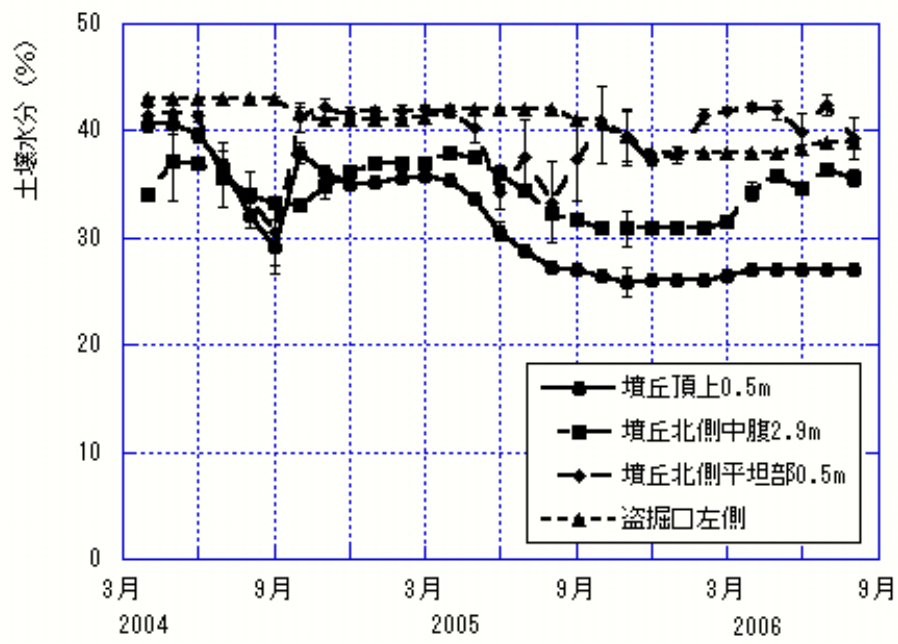
図5 土壤水分量

平成16年度8月までは墳丘周辺の水分量が減少する傾向にあったが、雨水の侵入を防ぐためのシートを墳丘上面から8月20日に除去した影響が現れたためか、図5に示されている通り、10月から土壌水分量が上昇している。平成17年前半に再びシートを被せたため、10月くらいまでにかけて再び土壌水分量は減少した。

平成18年に入って、墳丘北側の土壌水分量が増加している。4～8月の降雨量については、総量としては平成16年とほぼ同じであるが、集中的に同時期に降雨のあった平成16年と異なり、平成18年は持続的に降雨があり、その差が出ていると考えられる。防水シートについては経年劣化もあり、定常的なメンテナンスが必要である。
