## キトラ古墳壁画保護覆屋内および周辺の環境について（～2007 年 11 月）

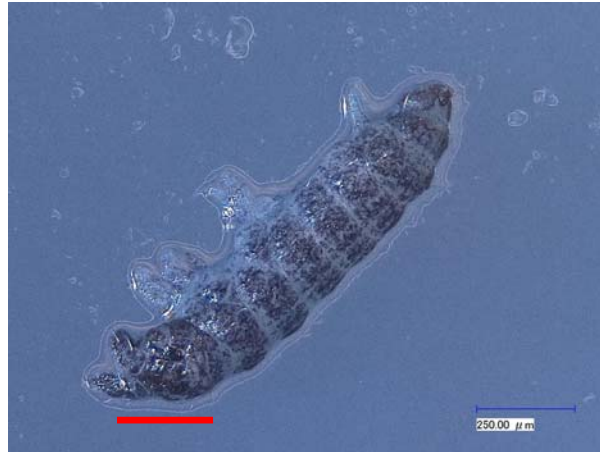
しかし、9 月下旬から特に石室内でのダニ、トビムシ等の発生が著しく、対応に苦慮している（写真 1）。

写真1 石室内のトビムシの1種（バー 250  $\mu$  m）（写真提供：鈴木孝仁教授）

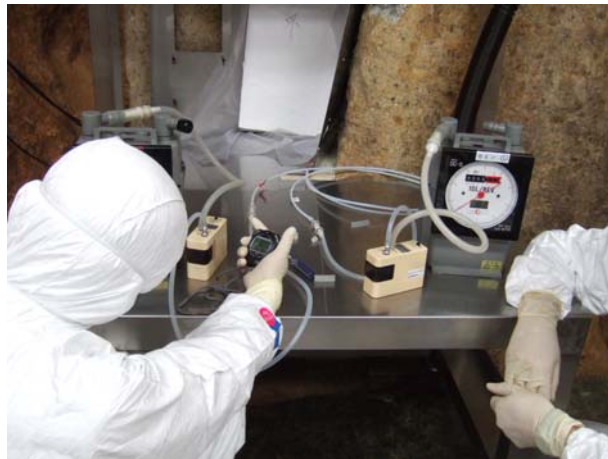
石室内で臭気が発生したため、(株)島津分析総合サービスに委託して石室内大気についてアクティブ法で試料採取し、成分分析をおこなった（写真 2）。分析対象は、大気主成分等（二酸化炭素、酸素、窒素、メタン）、アンモニア、有機酸（ギ酸・酢酸・リンゴ酸・コハク酸・乳酸・酪酸）、アルデヒド類（ホルムアルデヒド・アセトアルデヒド・プロピオンアルデヒド・イソブチルアルデヒド・イソパレルアルデヒド・n-パレルアルデヒド）、VOC 類である。同時に悪臭物質について、マイクロ固層抽出ファイバーを静置する方法で試料採取し、分析については奈良女子大学竹内孝江准教授の協力を得て行った。結

ギ酸・酢酸、ホルムアルデヒド・アセトアルデヒドなど、微生物処置に用いる薬剤や微生物の、特に細菌の代謝過程で生成する各種ガスが検出され、今後も推移を把握していく予定である。

写真2 石室内大気試料採取の様子
