平成20年10月20日  
高松塚古墳劣化原因検討会

# 高松塚古墳墳丘部の地震痕跡に 関する検討について

三村 衛 (京都大学防災研究所)

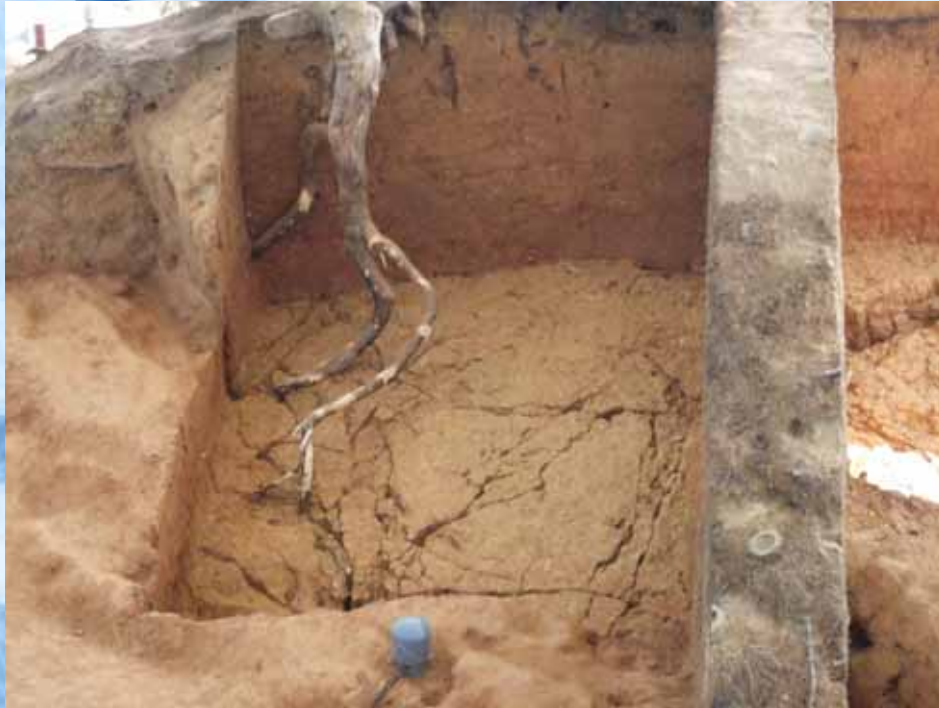
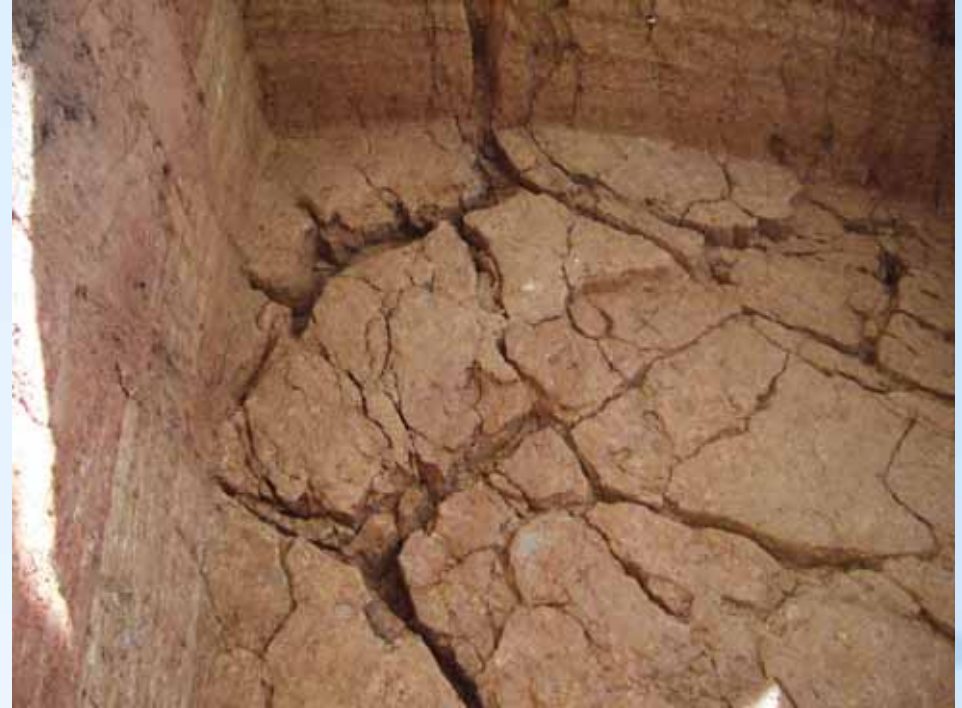
## 墳丘上部のトレンチ（平成18年10月，11月撮影）

左：もちの木（モチノキ）の根が地震による地割れを選択して墳丘奥深くまで侵入

右：ひび割れの域を超えた10cmオーダーの割れが認められる

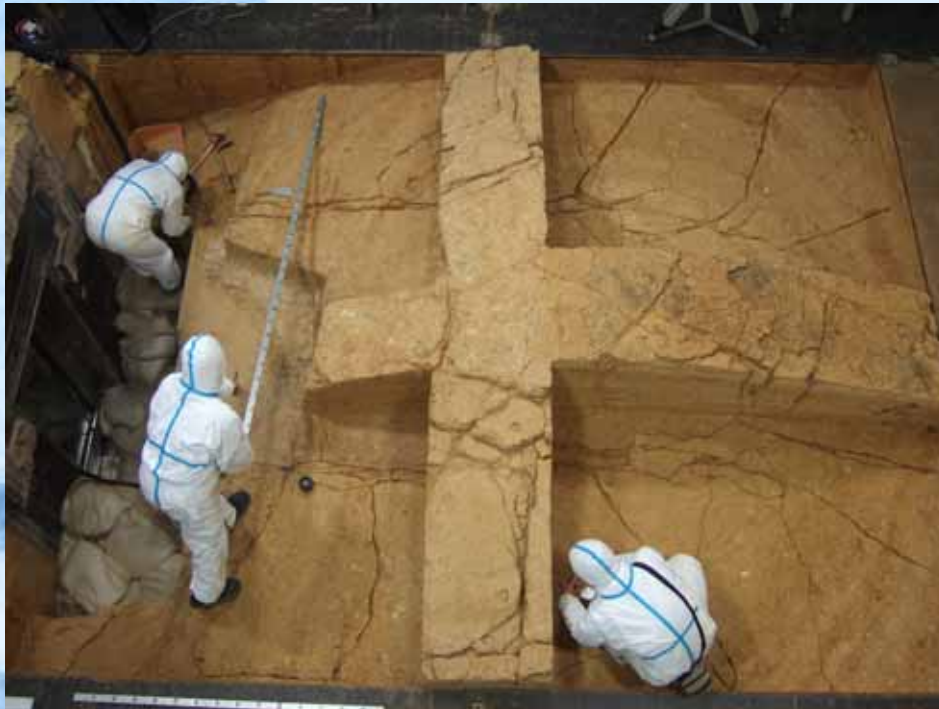
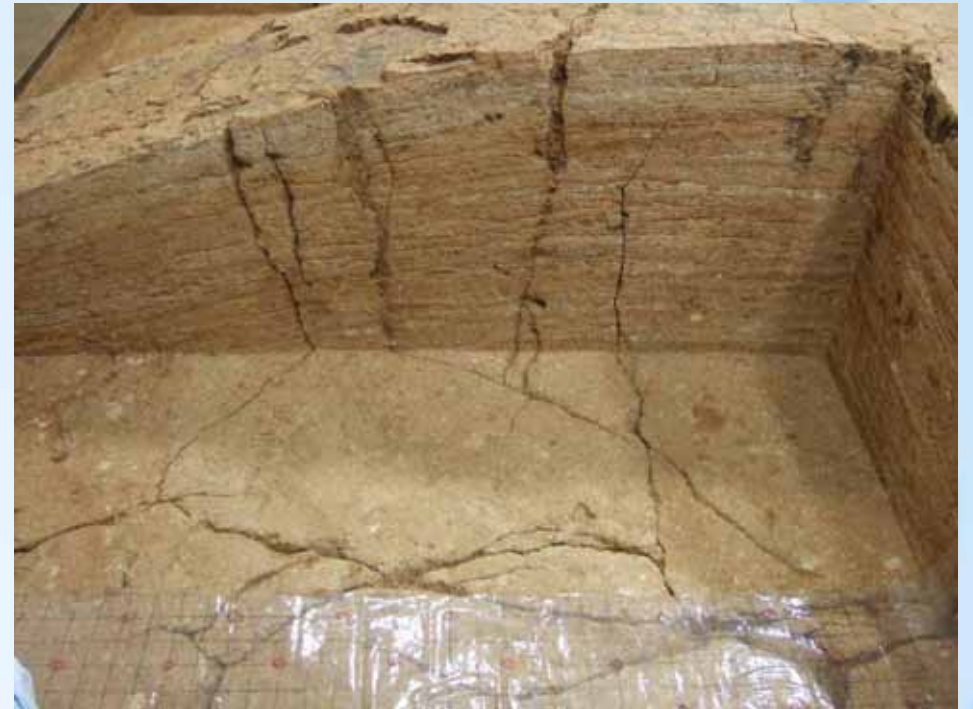
## 石室直上10cm地点の白い版築（平成19年2月28日撮影）

左：石室直上の墳丘に走る地震痕跡 石室の形が亀裂の形から想像できる  
右：地震亀裂の三次元的な広がり様子（南東側より撮影）

地震時に、下を石室で支えられている石室直上の土は大きく動かず、下に石室のない墳丘部は部分的に破壊を起こして下方に滑ろうとするために、その境界部となる石室周囲において地割れが発生した。一方、下方に動いた墳丘土は円周方向に引っ張り力が発生するので放射状の亀裂が生じたものと考えられる。

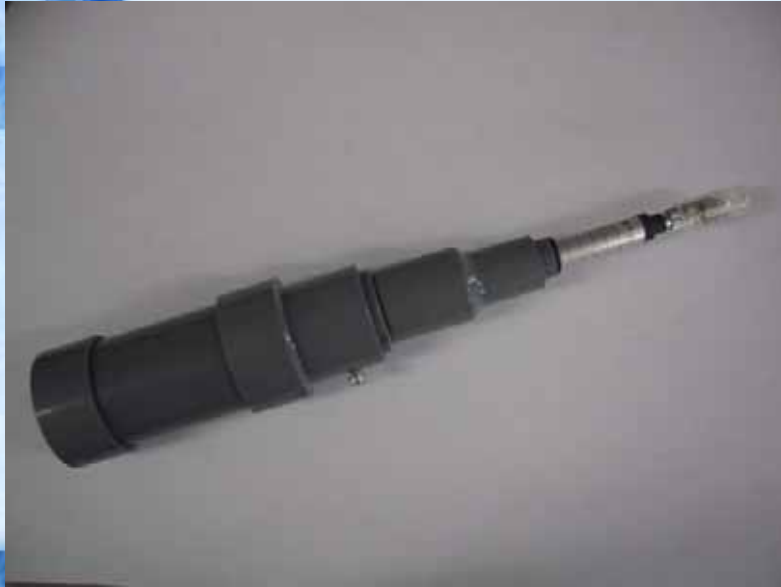
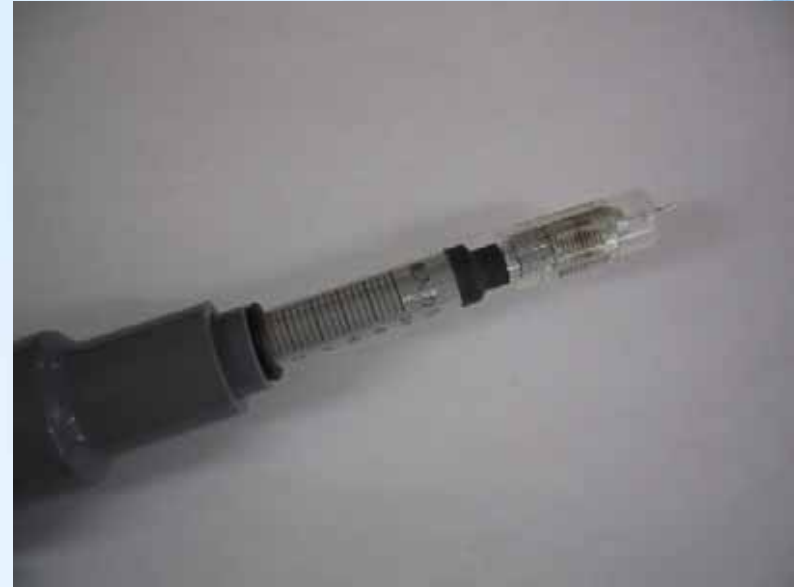
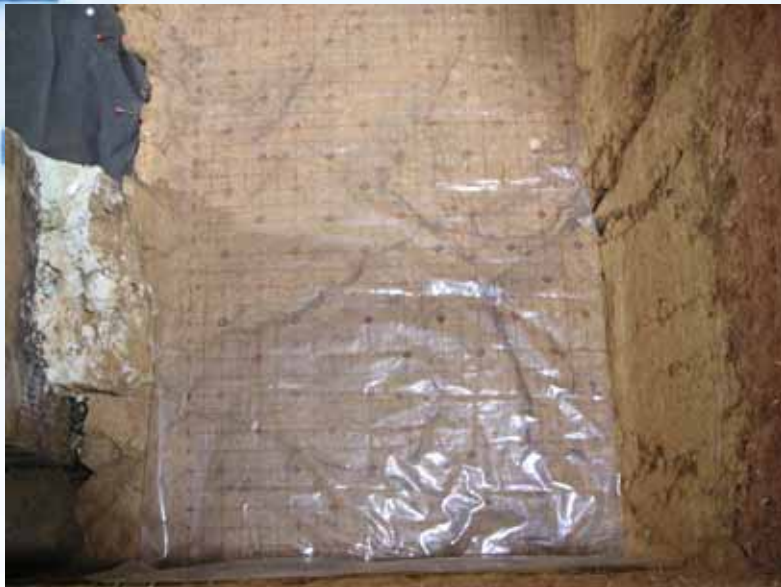
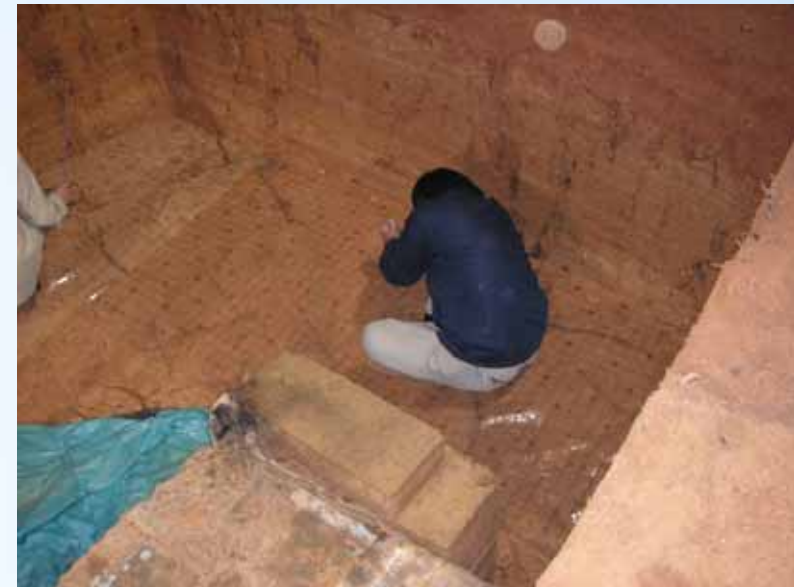
# 針貫入試験機とその実施状況

- ↑ 特別史跡である古墳墳丘にダメージを与えない手法として軟岩ペネトロメータ（針貫入試験）を実施  
健全な版築部分と亀裂内部の土の強度を比較し、  
亀裂部分の強度低下の程度を確認する
- ↑ 平成16年度に実施したボーリング調査で設置した3本のボーリング孔を用いたPS検層試験を実施  
弾性波の速度を測定することにより、地盤としての  
の硬さ（剛性）を把握する

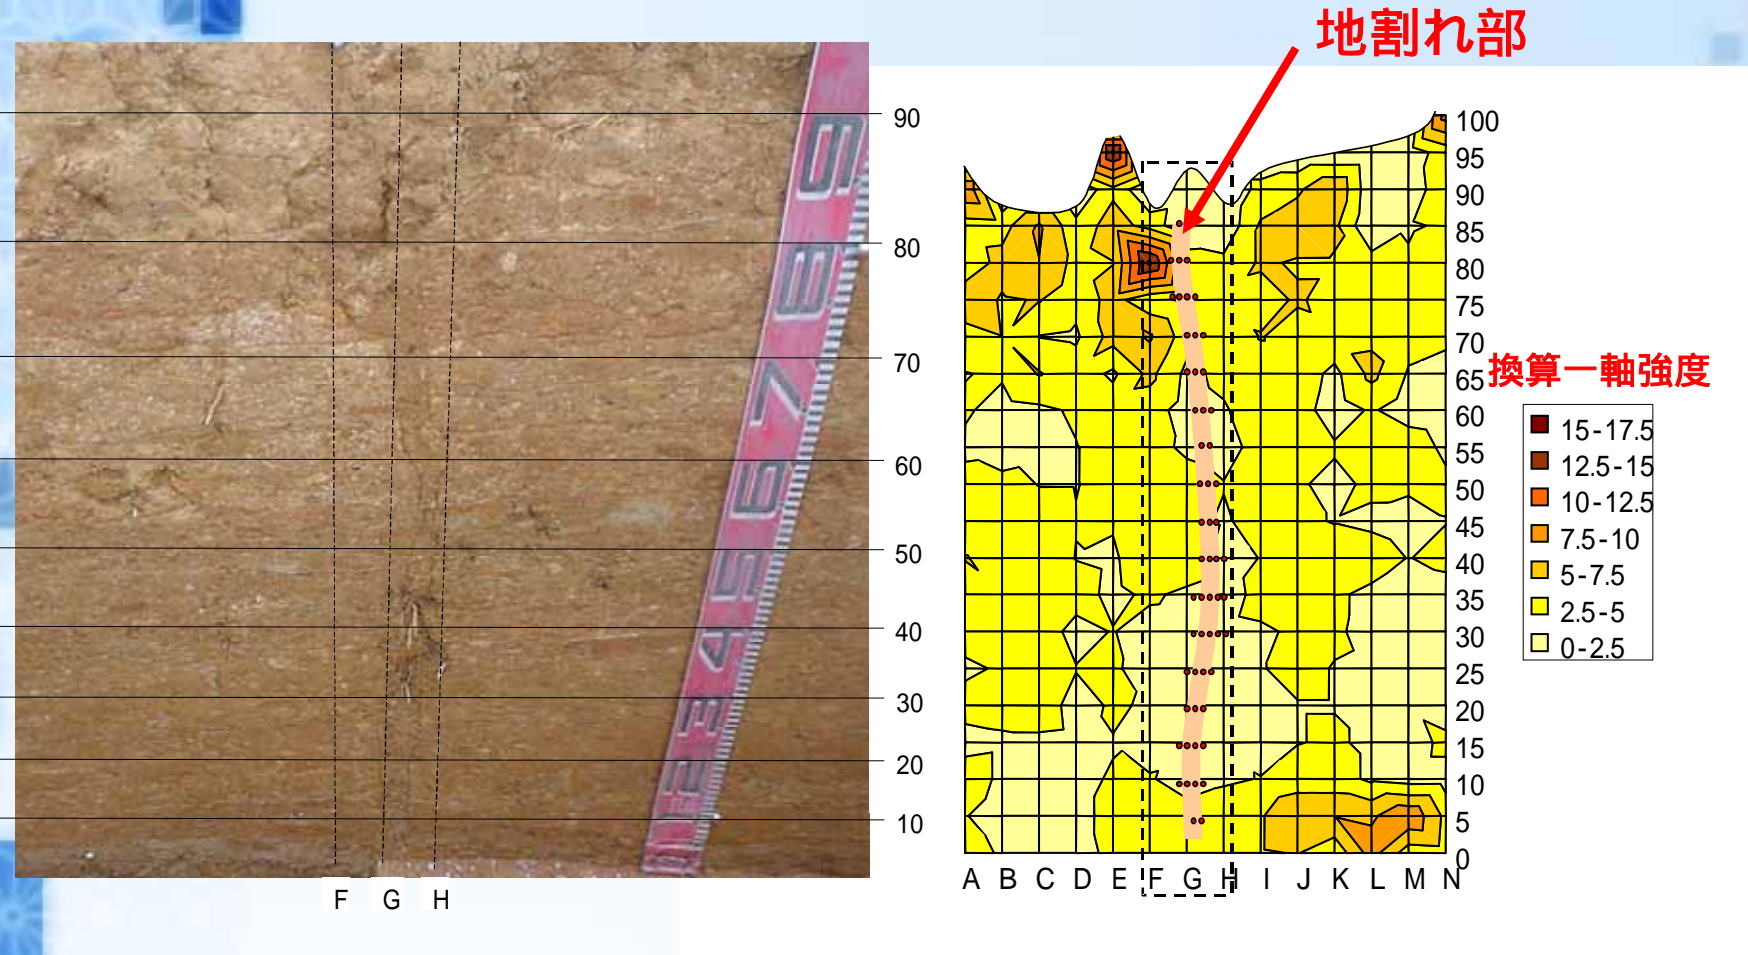
# トレンチ内針貫入試験による強度比較

周囲版築に比べて割れ目内部の強度は低い

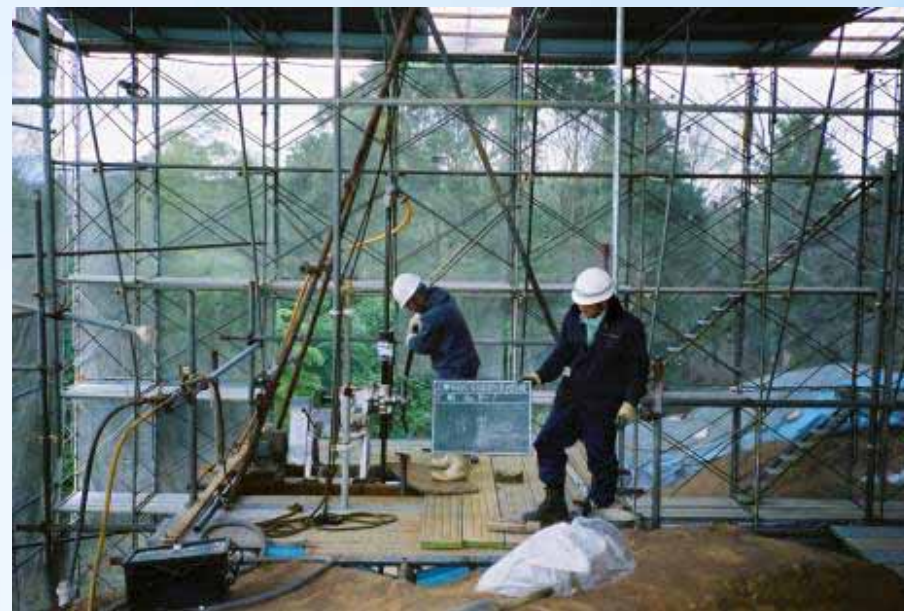
# ボーリング仮設足場遠景と作業

マシンの騒音・振動による漆喰表面壁画への影響防止  
吊り足場（仮覆屋の基礎から単管組上げ方式による）  
ディーゼルエンジンではなく電気によるボーリング

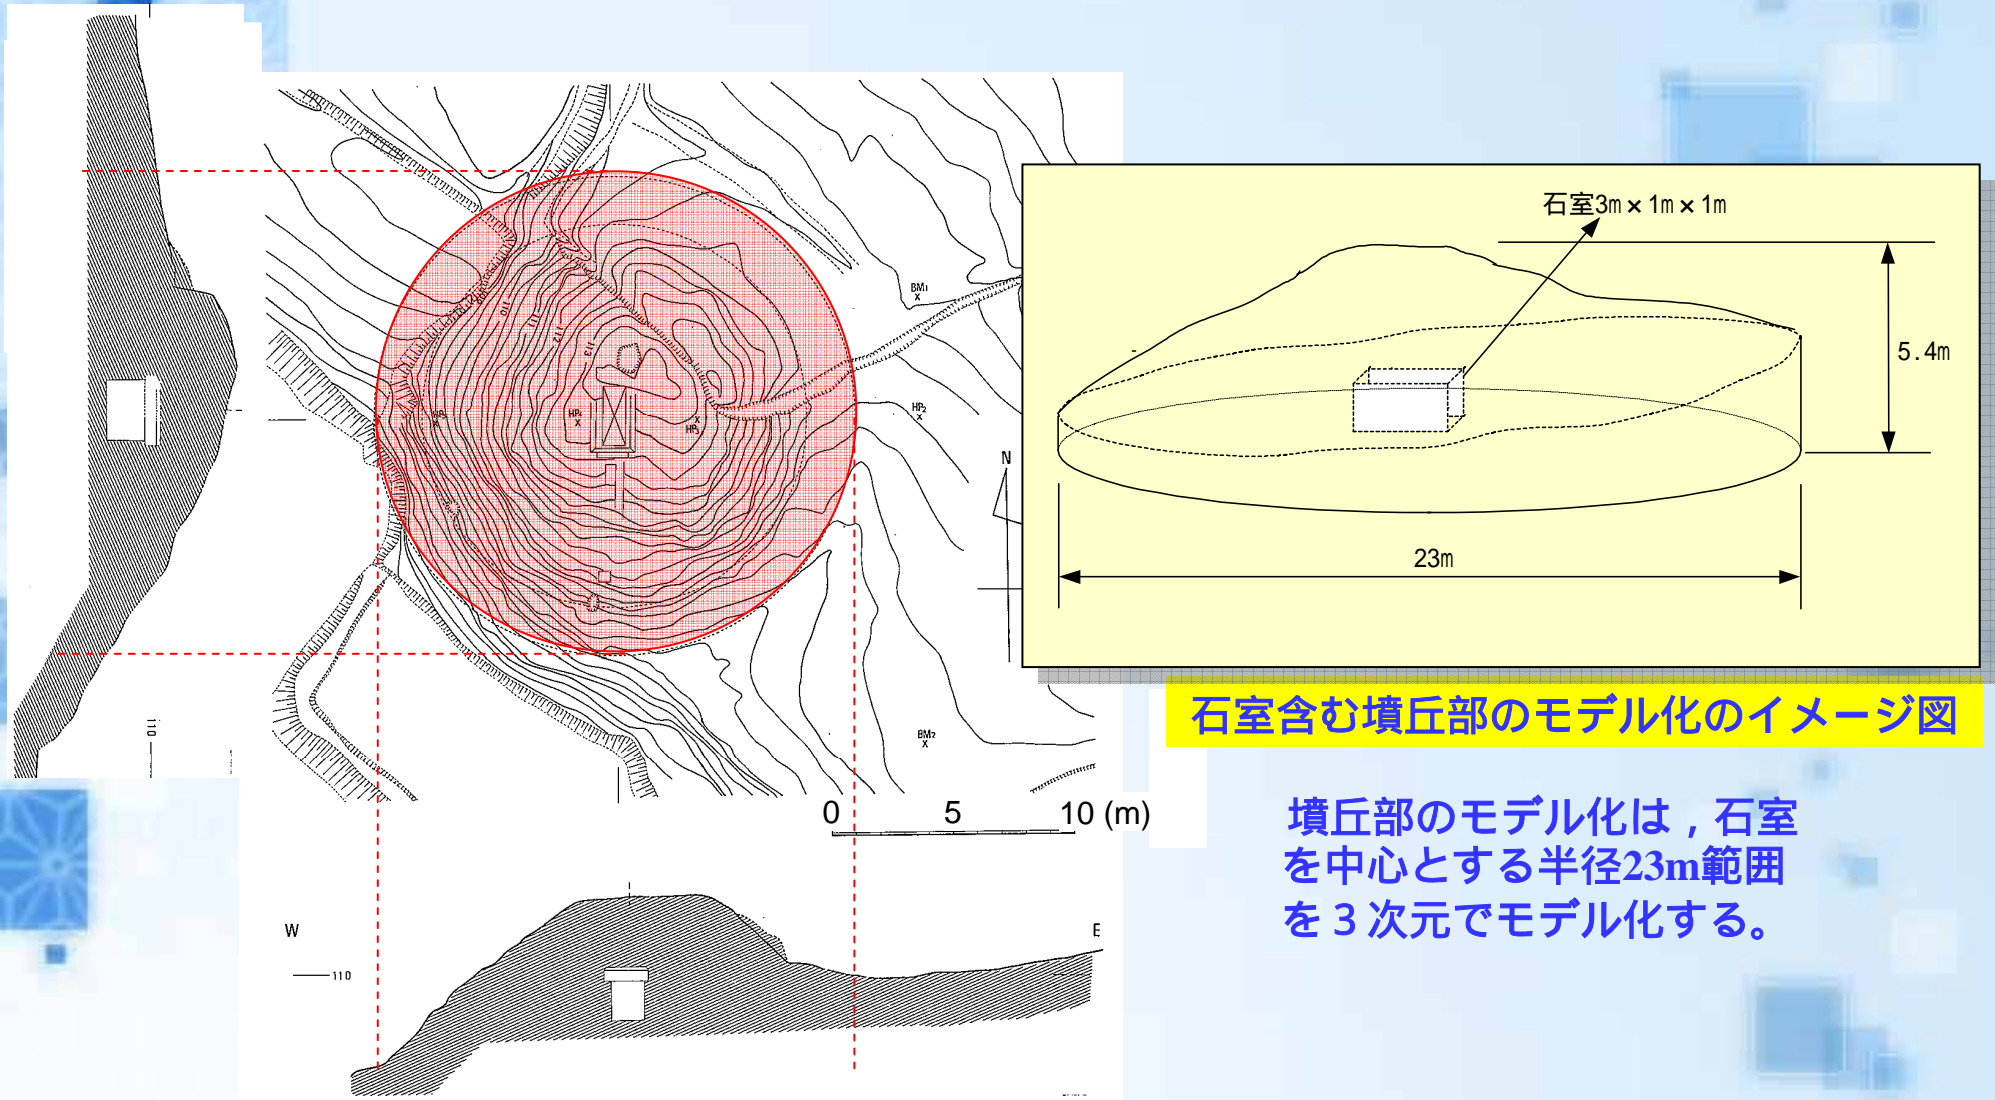
# 墳丘部のモデル化のイメージ図

石室含む墳丘部のモデル化のイメージ図

墳丘部のモデル化は、石室を中心とする半径23m範囲を3次元でモデル化する。

高松塚古墳の墳丘実測図とモデル化範囲
