## 目地漆喰と下地漆喰のサンプリングによる調査

奈良文化財研究所 肥塚隆保

高松塚古墳壁画の劣化原因を解明するため、石室石材の目地止めに用いられた目地漆喰と、壁画材料としての下地漆喰について調査を実施した。この調査は、測定試料を採取して実施するため、目地漆喰については石室解体に伴う発掘時にとり外した試料の一部を使用し、下地漆喰については「嶋倉資料」<sup>(1)</sup>を使用した。これらの試料について、実体顕微鏡下での観察に加えて、薄片試料を作成して偏光顕微鏡下で漆喰の組織、鉱物の集合状態とその同定等をおこなった。化学組成については、外部から染み込んだ鉄分、樹木の根など二次的な汚染物を除去した後に、高周波誘導プラズマ発光分光分析（ICP 法）、原始吸光分光分析（AA 法）などにより 19 元素と強熱灰化減量（lg. Loss）について測定した。また、X 線回折粉末法による漆喰の主要構成鉱物種の同定、EPMA 法による元素分布について調査した。以下、これらの調査結果について報告する。

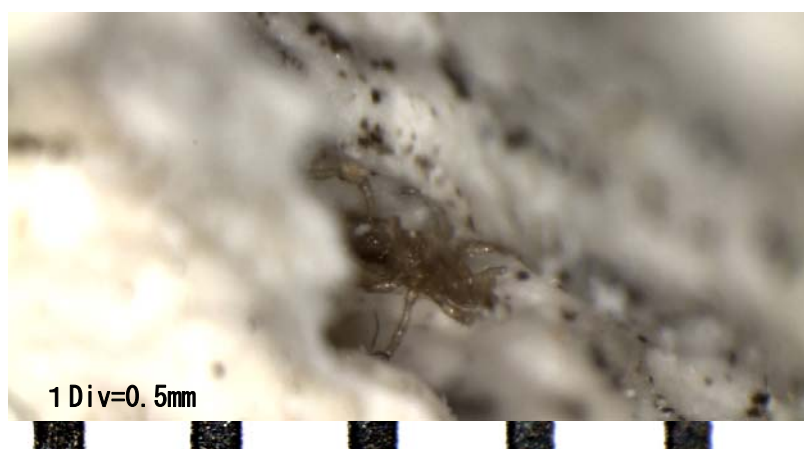
目地漆喰内部の空隙中から昆虫の脱皮した殻が見つかっており(J0T-15)、漆喰の亀裂内部まで昆虫が潜り込んでいたことが明らかになった(図7)。

図 7. 目地漆喰の内部から発見された昆虫。脱皮した殻が残されていた。この他に数個の卵もより内部から検出した (J0T-15)。

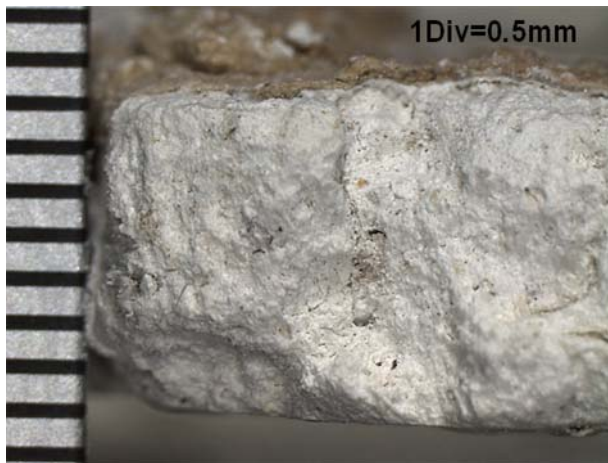
試料とした下地漆喰を観察したところ、漆喰の片面に石材表面の凹凸を表す痕跡が明瞭に残存していたので、壁画面側と石材面側を識別することが可能であった。壁画面側の漆喰表層には、1mm程度の土の層が付着していたが、石材（凝灰岩）に接着する面には、ほとんど土は付着していなかった。漆喰表面（壁画面側）を覆う土は、粘土ないしシルトで構成されており、その中には漆喰微小片が混じっていた。漆喰の表層を覆っている土の状態は個々であるが、壁画面側の漆喰表層には2層程度の土が観察された。表層に接する第一層はややシルト質のようにも見られるのに対して、その上の第二層は粘土層が形成しているようにも見られる。この層間は剥離しやすくなっていた。壁画面側を実体顕微鏡で観察したところ、土が剥がれた下から乳白色で脂肪光沢を呈し、薄層で皮殻状の緻密な物質が観察された（図11）。これら乳白色の物質は、比較的滑らかな様相を呈しており、石灰岩洞窟

図 11a. 下地漆喰の厚さは 3.5-2.0mm で、その上に乳白色の物質、さらにその上に土が 0.5mm 前後の厚さで付着していた。

図 11b. 下地漆喰の実体顕微鏡写真 (TKZ-PL1-1)
