「国宝高松塚古墳壁画」の現状について

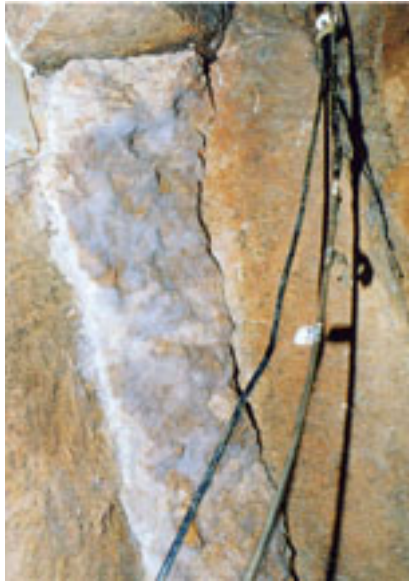
平成 13 年春に取合部天井の崩落止め工事を実施したが、かび対策が不十分で、その直後からかびが取合部に大発生した（写真 1 - 1）。取合部を

写真 1 - 1 取合部のカビの発生状況
(平成 13 年 3 月)

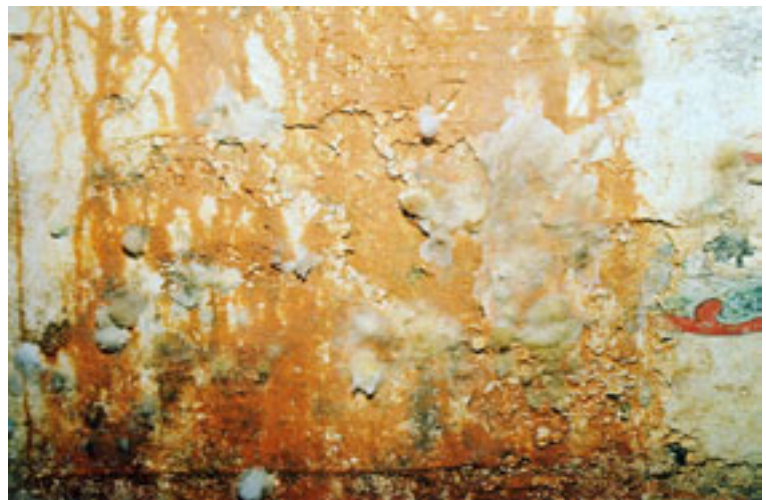
くりかえし処置し、浮遊菌量が減少していることを確認した後に石室内を点検したが（平成 13 年秋）、すでにカビは石室内に広がり、絵画にも被害が及んだ（写真 1 - 2）。カビの除去と殺菌にはエタノールを使用し、特にカビが繰り返し発生する余白部分はコートサイド 159 で滅菌した。取合部には防黴剤コートサイド 123 を用いた。これら処置により、この時のカビは一旦沈静化したように見えた（参考資料 1）。この時期、加熱処理、紫外線処理、放射線処理、各種消毒剤の使用、窒素封入や二酸化炭素置換による繁殖抑制、また酸化エチレン等燻蒸剤の使用を検討したが、壁画の材料や技法、また石室の封入状況からこれらの対策は採用できなかった。

写真 1 - 2 青龍のカビ発生状況
(平成 13 年 12 月)

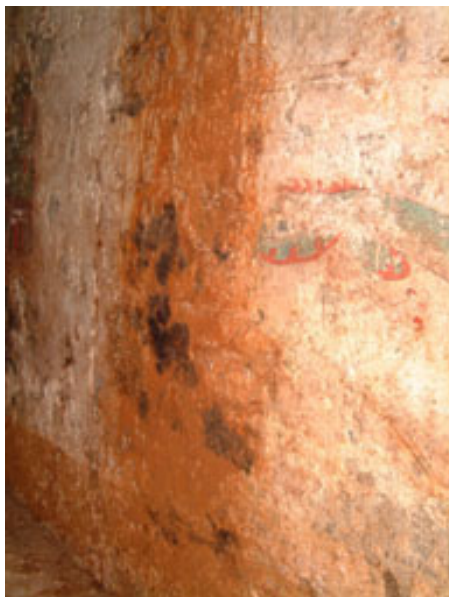
平成 14 年秋より再び取合部と石室内に複数種のカビが多量発生し、特に青龍下、東壁女子群像下に黒色の汚れが発生した（写真 1 - 3）。エタノール噴霧及び湿布並びにパラホルムアルデヒドでの燻蒸にて処置した。これら処置により、この時のカビは一旦沈静化した（参考資料 1、3）。

写真 1 - 3 青龍の黒色カビ発生状況
(平成 14 年 10 月)

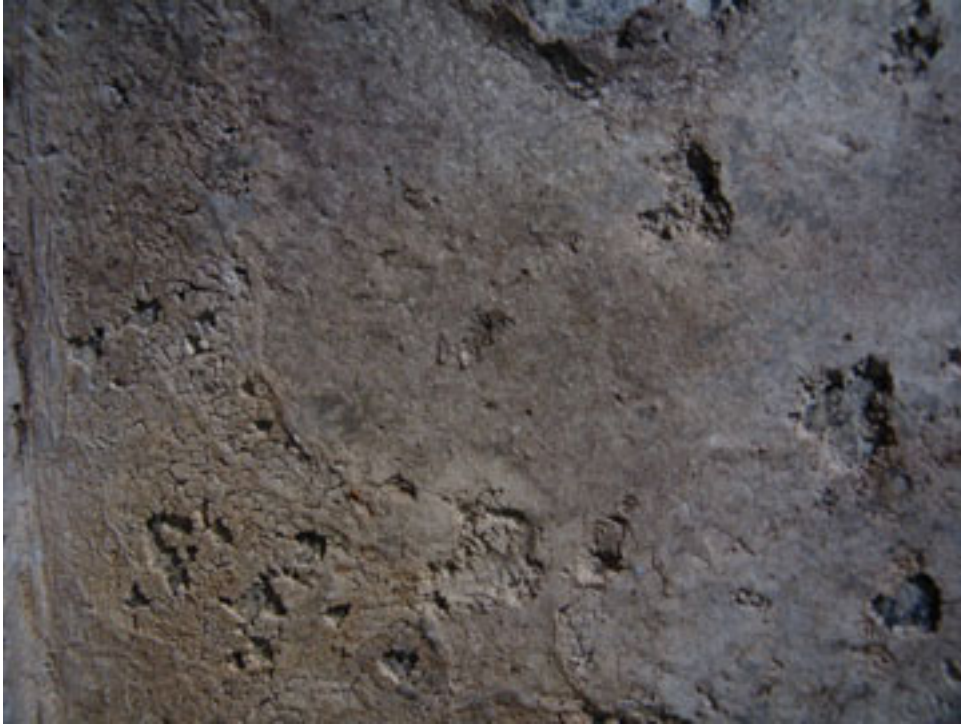
天井壁では楕円形状に崩落している箇所があり、その周辺に大きな剥離がみとめられる。側壁での剥落は漆喰層に入っている細かな亀裂から 5 mm ~ 10 mm の大きさで剥落が発生し、その集合したものと思われる。また石壁の境目に見られる漆喰層のヒビ割れ箇所や、樹脂の処置がなされた箇所となされていない箇所の境目は、今後剥落の危険性があると考えられる（写真 2 - 1）。

写真 2 - 1 剥離箇所の一例

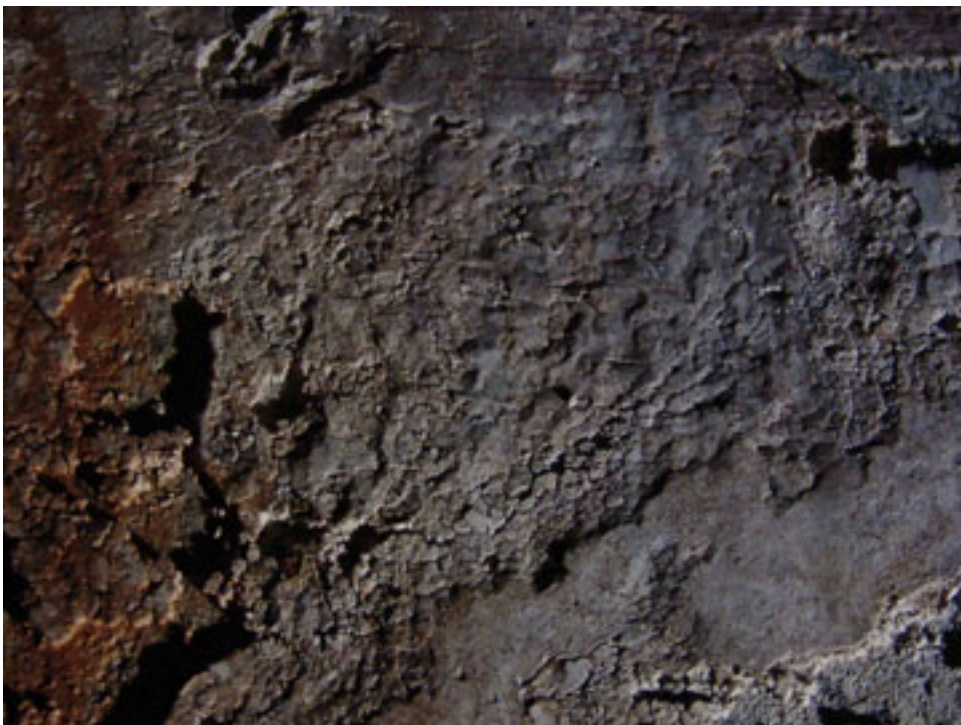
石室内漆喰壁全面に不定形に細かな網目状の亀裂が多数見受けられる。そのほとんどが昭和 50 年（1975）代の樹脂処置により強化され、その状態で漆喰層が固まり、石のように硬くなっている。石壁との接着は不安定である（写真 2 - 2）。

またカビ処置のためのエタノール噴霧により、古い樹脂層が白濁しつつ剥離している箇所が見受けられる（写真 2 - 2、4、6）。今後もカビの発生が続くなら、殺菌処置に伴いこのような箇所は増加すると考えられる。

写真 2 - 2 樹脂処置された漆喰層（樹脂の白濁化も見られる）

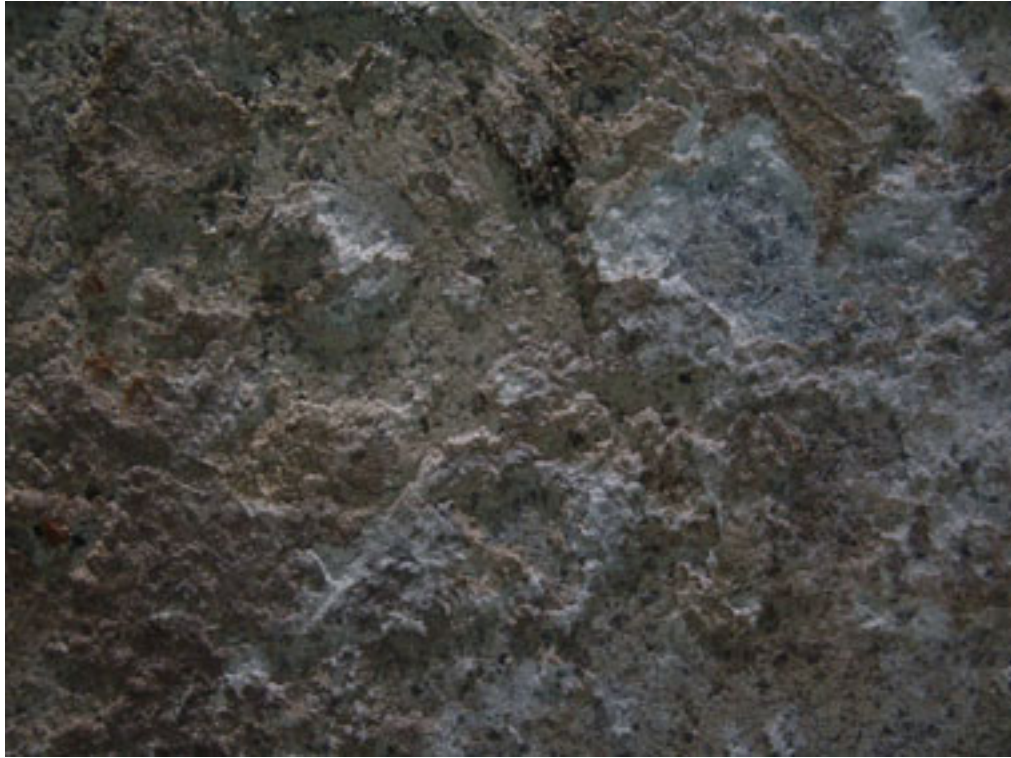
表層より漆喰が粉状になり剥離が発生している（写真 2 - 3）。これは進行中であり天井に多数発生していて、それに伴って漆喰層の崩落も生じている。側壁絵画部分においてすでに表面の絵具層が剥落している箇所があるが、現状では絵具が漆喰層から剥離を起こしている様子は見受けられない。しかし、今後、小口から剥離の可能性がある。

写真 2 - 3 天井漆喰表面の粉状化

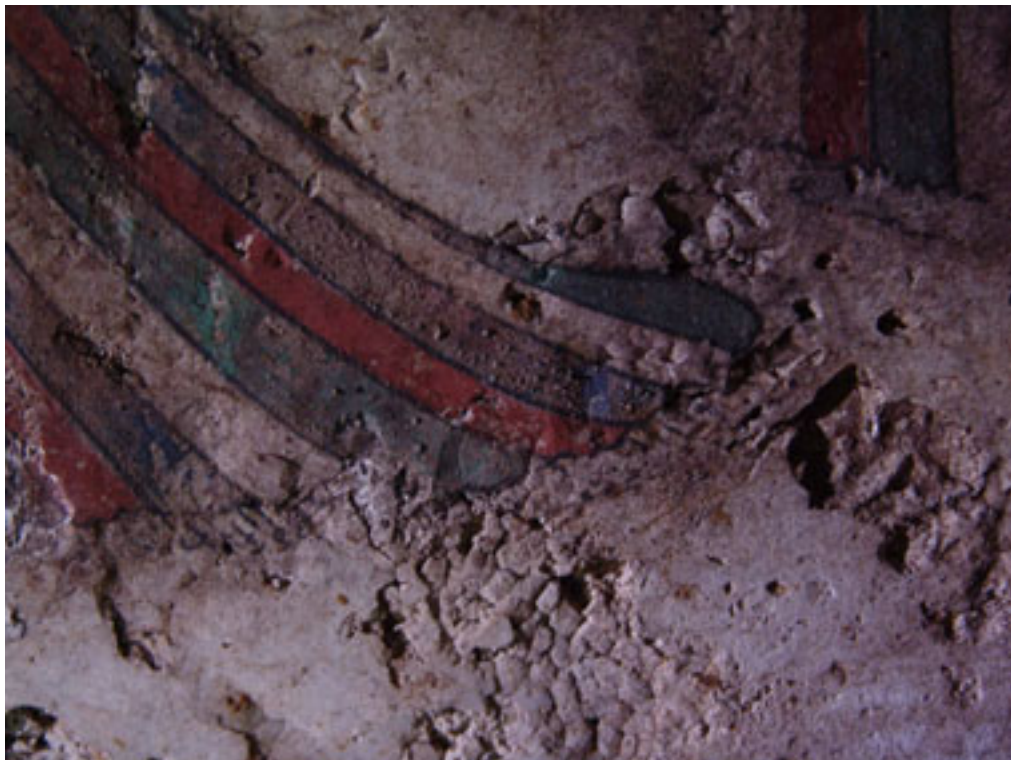
漆喰層は高湿度の中で長時間保存されてきたため内部から多孔質となり、細かな多数の点で接触しているように思われる。目視では健全に見えるが脆弱で、層としての強度はない。また漆喰層内部が表面を支えられずに陥没を起こしているところが、壁面に多数見受けられる（写真 2 - 4、5、6）（参考資料 6）。

写真 2 - 4 漆喰層内部が中空化し、表層を支えられず陥没している
また、中央部に白濁した樹脂が見られる

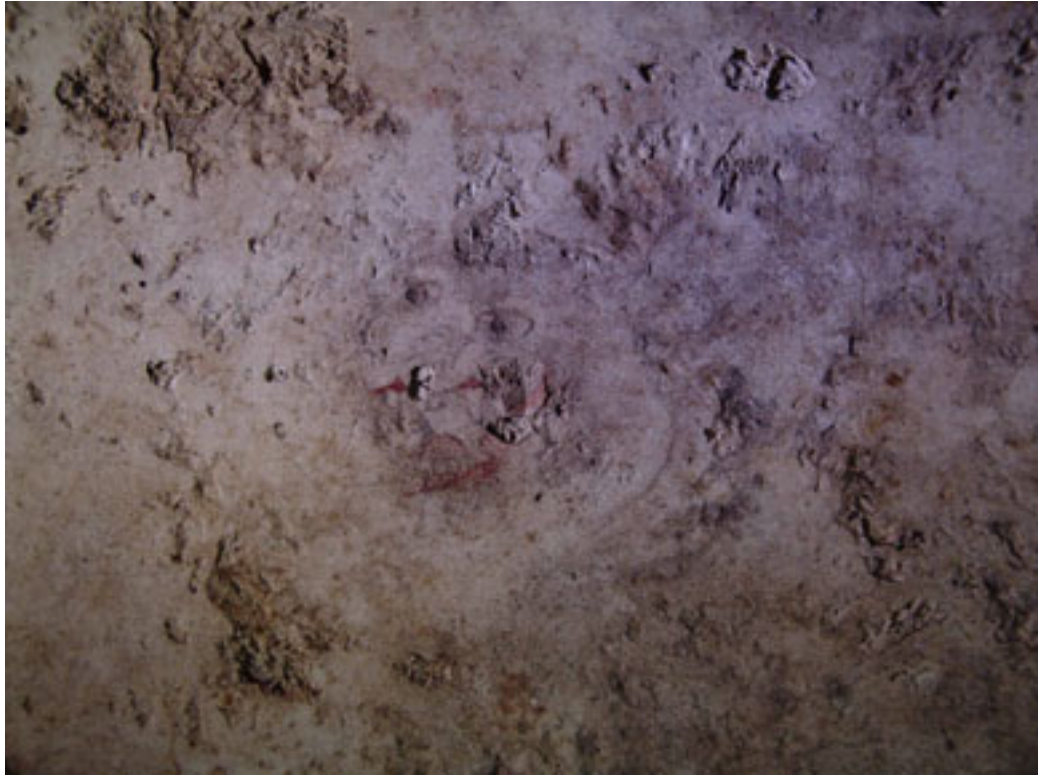
写真 2 - 5 漆喰層内部が中空化し、陥没

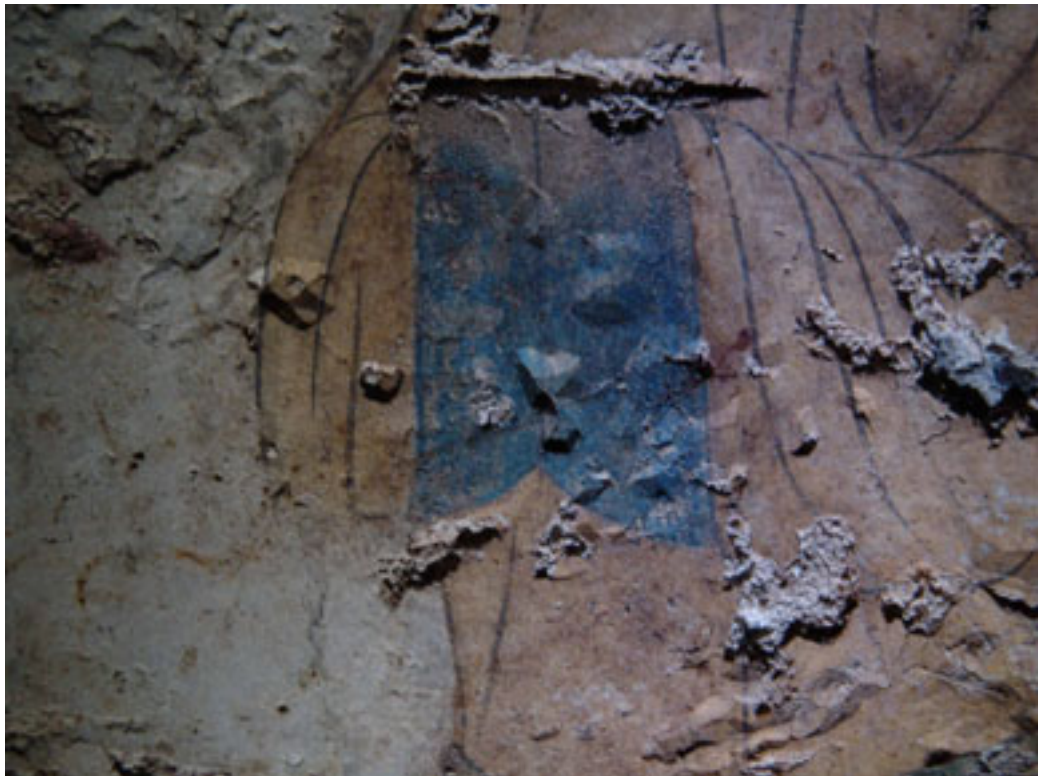
漆喰層表面に樹脂膜の層があり、光沢がある。また樹脂（アクリル系）が注入された部分では、濡れ色に変色している箇所も認められる（写真 2 - 6）。細かな亀裂のある部分はその状態で漆喰層が硬化している。石壁との接着は不安定である。

写真 2 - 6 漆喰層内部が中空化し、陥没。また樹脂処置部分が濡れ色となっている（青色彩色部分から黄色彩色部分）。さらに、その樹脂の白濁化も見られる（画面右上方）

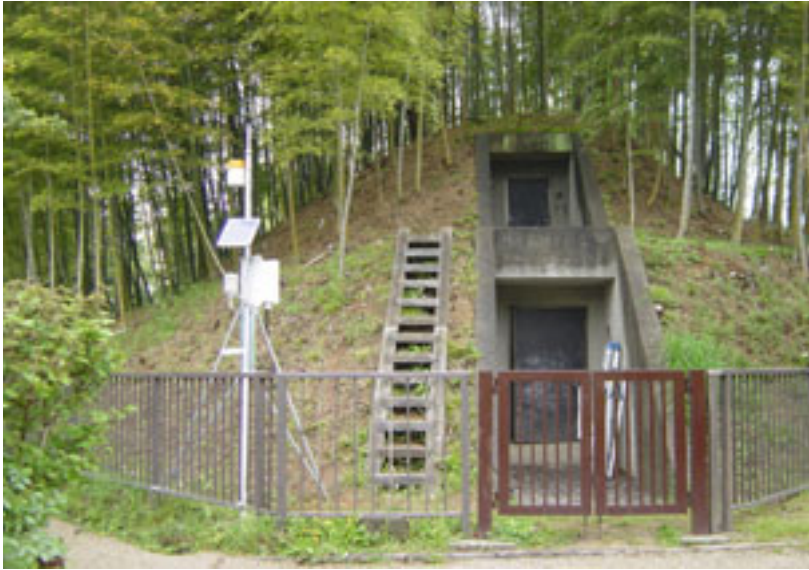
壁画発見より約30年経過した平成13年(2001)の秋に石室内部および取合部にカビの発生が見られた。このカビの発生原因を明らかにすること及び対策方法の検討のために、石室内部の温湿度、石室周辺地盤の含水率、古墳周辺の降水量、温湿度、風向、風速などの微気象データを測定した。墳丘部北低部の地温は、平成15年(2003)7月から測定している。また、石室内の温度測定は、昭和54年(1979)3月より、石室内の湿度は、平成13年12月より測定している。墳丘部の状況としては、平成15年9月に墳丘部の竹、木を切った後で、遮水シートを設置し、平成16年(2004)10月に墳丘部上の遮水シートを取り除き、墳丘部の発掘のため覆屋を設置している。高松塚古墳周囲の気象観測装置の写真を写真4に示す。なお、墳丘部の植生の変遷に関しては、参考資料7に詳しくまとめられている。

写真4 高松塚古墳石室入り口部分に設置した微気象観測装置
