高松塚古墳発掘調査の概要

2005年4月8日

(独)奈良文化財研究所 飛鳥藤原宮跡発掘調査部

1 発掘調査の目的と調査経過

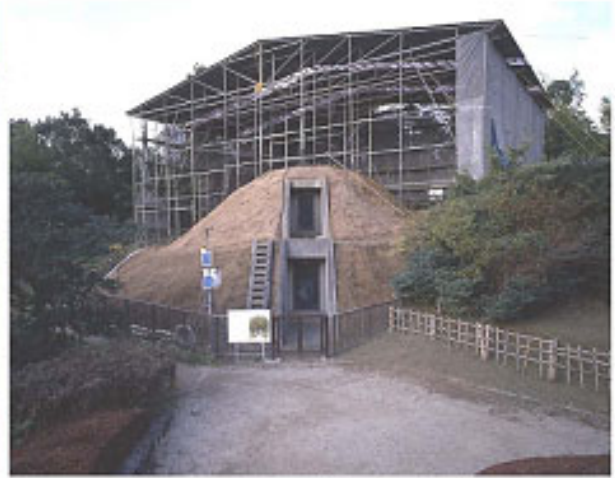
第2図 調査用覆屋の建設風景

E 調査方法： 石室内の壁画に、雨水や日照による温湿度の急激な変化の影響を与えないように、南北17.7m×東西26.4m、高さ11.8mの仮設覆屋を建設し、その内部で発掘調査をおこなった。（第2図）

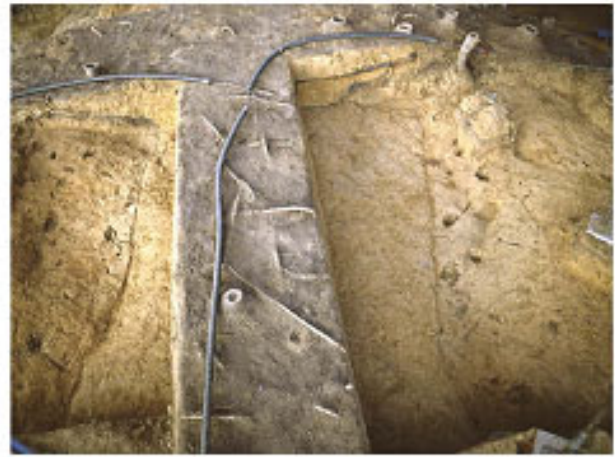
第4図 墳頂部（昭和47年発掘区の埋め戻し状況）

墳丘整備時の盛土を表土下で検出し、昭和49年の整備状況と、埋め戻された昭和47年の発掘区を確認した。整備に伴う墳丘上の盛土厚は30cm前後で、5cm前後の厚さで版築状につき固められている。墳頂部の旧発掘区は、東西2.5m、南北3m以上の規模である。壁画の保存環境に配慮し、今調査では掘り下げなかったが、墳丘上と同様に入念な埋め戻しが推測される。

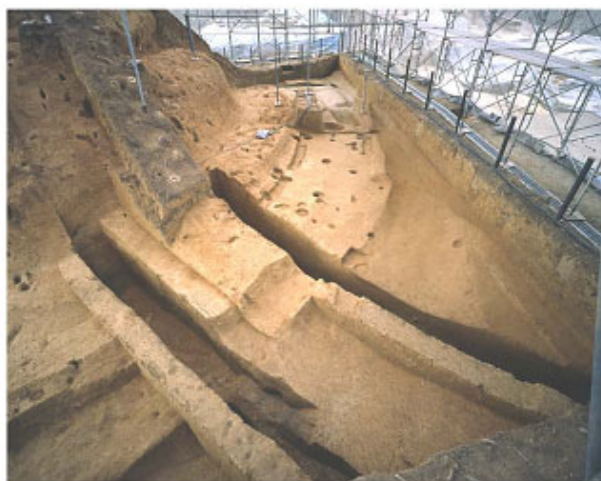
第8図 墳丘の東～北裾をめぐる周溝

北から東の墳丘裾部をめぐる周溝を総延長約 16m 確認した。周溝は北東部で、幅 2.5m、深さ 0.7m を測る。溝底は南に向かって下降しており、地形の高い北（北北東）を起点に、墳丘裾にそって東西に溝を巡らせ、尾根筋や墳丘から流下した雨水を丘陵下へ排水した施設と考えられる。西側の周溝は、畑地造成によって完全に削平されている。

周溝から出土した遺物は微量であるが、奈良時代中頃（8 世紀中頃）から後半（8 世紀後半）にかけての土器があり、それ以降に埋没したようである。

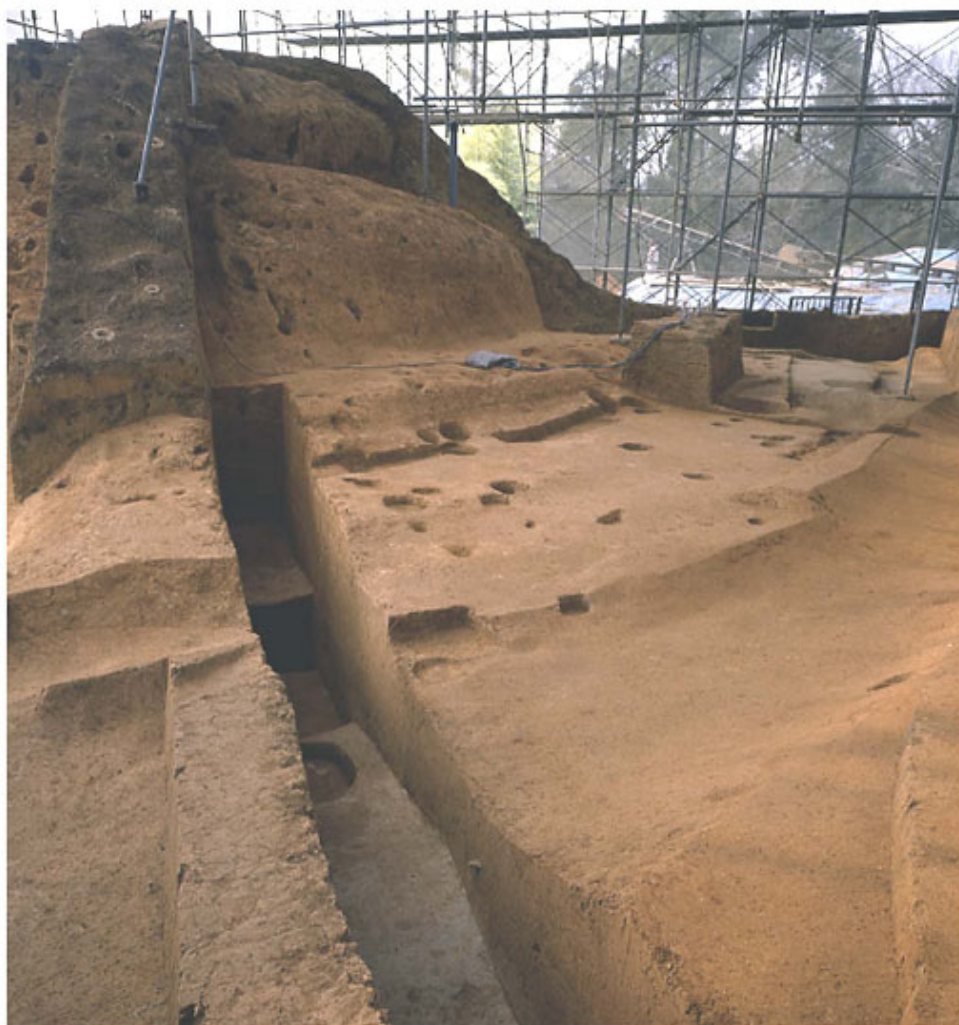
第9図 周溝から墳丘1段目の立ち上がり

墳丘北東部は、さらに昭和47年時点で既に埋没していた段差（中・下段）があり、全体で3段の階段状に削りこまれている（第9・16・18図）。

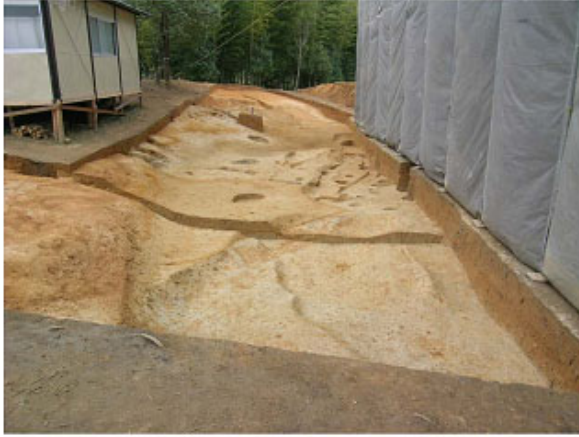
第10図 北側調査区全景

丘陵の開削状況を把握するため、指定地の北方と東方の調査をおこなった。

北側の丘陵は現地地表直下が灰白色の粘土層の地山となる。古墳築造時に、この粘土層を緩傾斜で整形しているが、斜面は中世の掘削により複雑な形状を呈している。

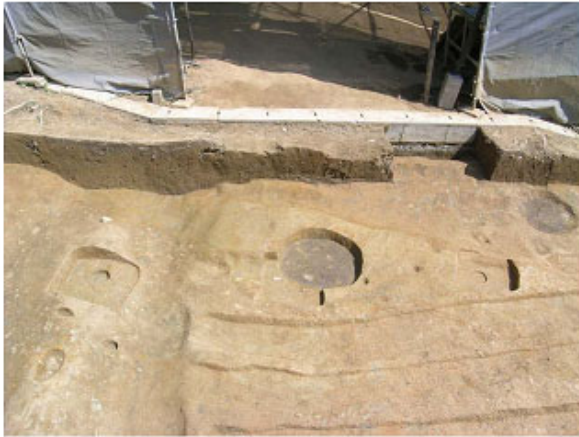
第12図 西側調査区南半の掘立柱建物

版築面の下には、古墳の基盤面成形時に削平された下層遺構が存在し、掘立柱建物の柱穴の一部を確認した。

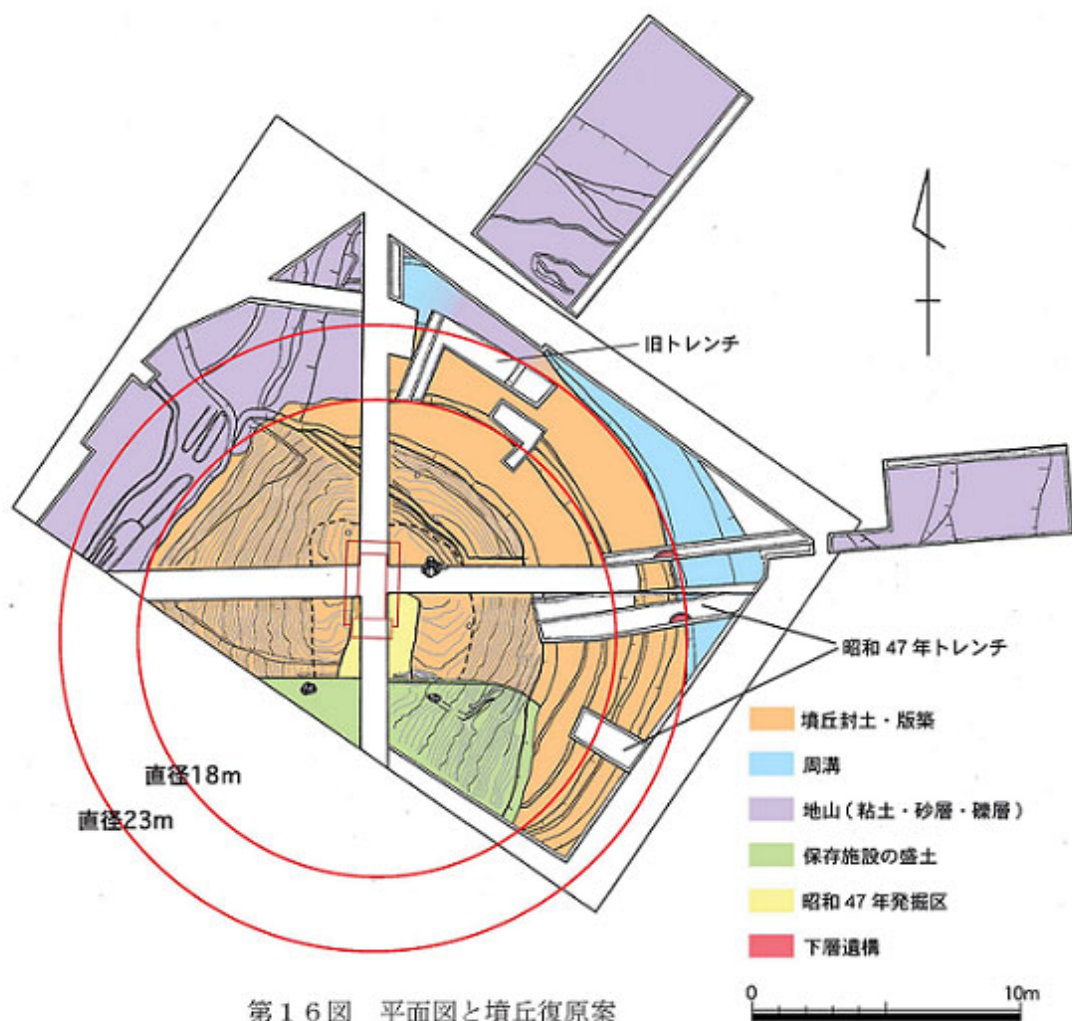
第16図 平面図と墳丘復原案

昭和47年時点では、墳丘北東部と西部にミカン畑が広がり、墳頂部の北東に1m近い段差（弦長8m、幅1.6mの弓形のテラスを形成）が存在した。この段差は昭和49年の整備時に埋め戻されているが、石室の北東隅から1m強の近距離に位置する（第16・17図）。

今回、新たに墳丘裾をめぐる周溝を発見したことにより、直径23mの円墳となることが判明した。また墳丘の削平状況や、版築層の観察から、墳丘が上下二段に分かれ、上段の径は18mになる可能性が高い（現存する墳丘径は、削平により15mに小型化する）。

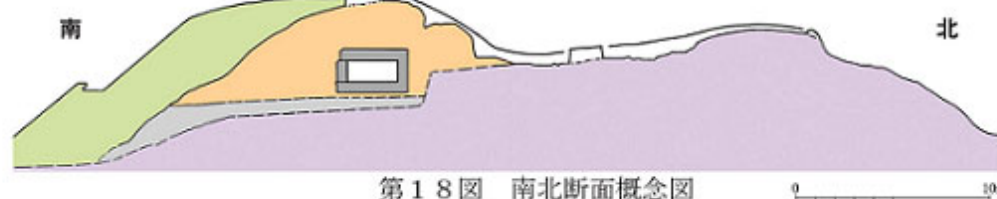
第18図 南北断面概念図

古墳は、南東から北西方向に延びる丘陵の南緩斜面中腹に築造されている。東に小さな谷状の窪みをもつ丘陵の小突起を利用して築造されており、背面の丘陵を開削して、傾斜面で囲まれた平坦な古墳の基盤面を造っている。基盤面は、北端部に地山を削り出した高まりが残るものの、他は南に緩く傾斜し、斜面下半に褐色粘土を積み上げ、石室位置を平坦に造成する。墳丘の盛土は、過去の調査で、石室の組み立て工程に応じて第 1 次から第 3 次の版築をおこない、石室を被覆した上で、墳丘土を盛ったことが明らかにされている。

墳丘北東部の土中水分の多い理由は、古墳が築造された丘陵地山の土層構造に起因すると推測される。すなわち古墳の背面に、透水性の低い灰白色粘土地山が存在し、この粘土層にそって雨水が南方に流下し、粘土層を切って据えられた石室に水分を供給している可能性が高い（旧トレンチの南北断ち割り部において、墳丘下の地山粘土と砂層が青灰色に酸化変色しており、この部分の滞水性の高さを肉眼でも観察できる）。

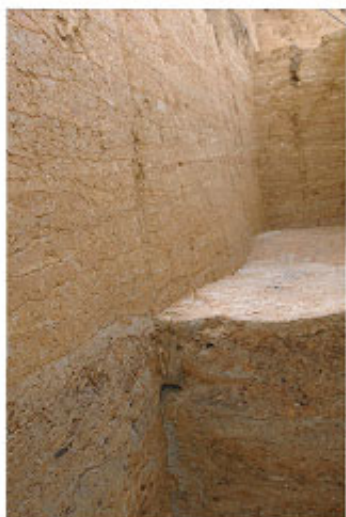
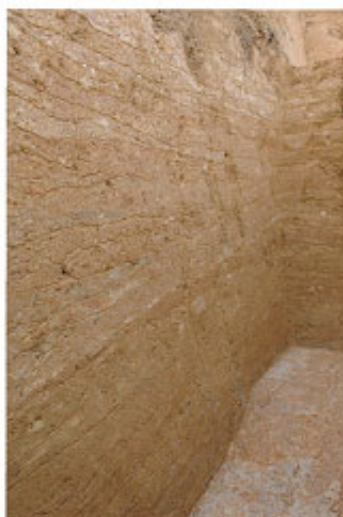
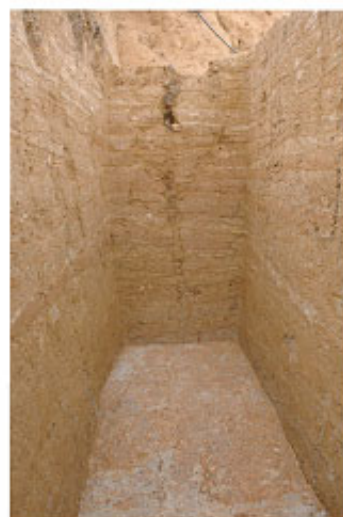
第19図 墳丘版築層と地震痕跡（番号は下の写真に対応）

墳丘の断ち割り調査により、地震に起因するとみられる地割れや断層などを20カ所で確認した。地割れ痕跡は、墳丘版築層の断面で縦方向の筋状の土層（幅5cm前後の軟質の暗黄褐色土層）として確認できた。この土層は、縞状につき固められた版築土とは明瞭に異なり、地割れで生じた空隙に、版築の崩壊土や流入土が充満したものと考えられる（第19・20図）。

地割れ痕跡をはさんで、左右の版築層が上下に3cmほどずれている箇所があり、地震によって生じた断層の可能性が高い（第19図）。

墳丘盛土に掘削したトレンチ内で地層を観察した。この結果、最大幅 5cm で東西方向にのびる亀裂が 2 本認められた。亀裂は、墳丘盛土を引き裂きながら、少なくとも 1.3m 以上の深さに達していた。亀裂の両側の盛土層に、上下方向で最大約 3cm の食い違いが生じており、西側が東側に対して相対的に低下していた。また、亀裂内部はシルト～極細粒砂で満たされていたが、これらは、引き裂かれた墳丘盛土から流れ込んだと考えて矛盾はない。

発掘トレンチ断面に水平に層をなしている版築を垂直に割るように縦の地層が認められる。雨水の浸透や木の根の貫入によってこのような割れ目が地中深くにまでできることは考えられず、地震による揺れによってクラックが生じ、そこに周囲の土が落ち込んだものとするのが妥当である。割れ目の左右で版築が上下にずれているのが確認できる。突き固められている版築に比べて割れ目に落ち込んだだけの土は軟らかく、緩い状態で存在するため、透水性が周囲よりも高くなり、水みちとなる可能性がある。木の根がこうした柔らかい箇所を狙って張っており、注意しないと根による割れ目と見てしまうこともある。こうした割れ目は現在トレンチ部で複数見つかっており、墳丘全体でみるとさらに多くの同種の現象が起こっていると考えるのが自然である。割れの時期については、墳丘が建設されて以降としか言えず、特定はむつかしいが、プレート境界地震（南海・東南海地震）は90～150年間隔で、飛鳥周辺でも震度5～6クラスの揺れを何度も経験していると考えられる。これらのいずれか、またはいくつかによって亀裂が発生、拡大した可能性が考えられる。これが原因となって墳丘に変状をきたすといったことはなく、墳丘全体の安定性という点では問題はない。しかし、長期的に見れば、南海・東南海地震が30年後以降に起こることが予想されており、これによる新たなクラックの発生や場合によっては墳丘の一部損壊といったことも考えられるので、そうした視点での恒久保存対策が望まれる。

日本の誇る大切な文化遺産である高松塚古墳の保存を考えるにあたって、これから地震が多くなり、南海地震などの巨大地震の発生が確実視されているので、地震への備えを十分に考える必要がある。次の大きな地震によって、今回見つかったような亀裂が拡大することや、新に亀裂が加わる可能性も大である。また、石室内部の壁面が、南海地震の揺れ(人の立っておれないような大きな横揺れが 2~3 分も続く)で破損することも考慮する必要がある。
