高松塚古墳の墳丘は、土を撒き出し、数センチの厚みごとに一層ずつ突き固めていく版築と呼ばれる方法を用いて丁寧に築造されている。近年の壁画の傷みを受けて、古墳壁画の緊急および恒久保存対策のために実施された発掘調査に付随して、石室周辺の墳丘土および版築の不攪乱試料採取を実施し、室内土質試験による墳丘土の力学特性の把握、および原位置試験による墳丘土の地盤工学的評価を行った。

1. 試料採取

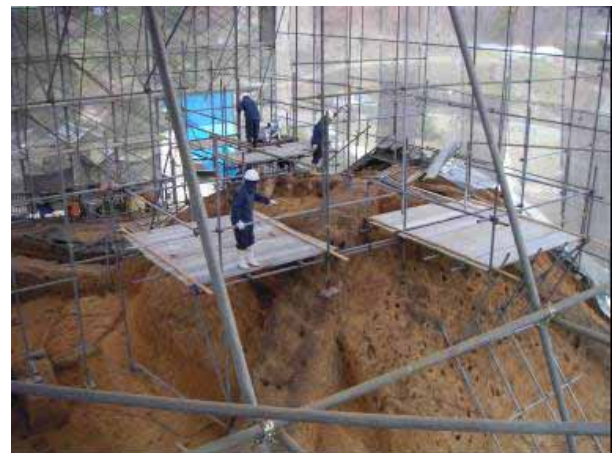
写真-1 試料採取に向けた足場の設営状況（墳丘と石室への影響を避けるために古墳全体を覆う仮覆屋基礎から組み上げている）

古墳保護のために建設された鋼製単管パイプ組の屋根付きの仮覆屋を反力として、鋼製単管を仮覆屋基礎支柱から組み上げ、試料採取位置に一般土木資材として用いられる 35mm×250mm×3000mm の鋼製足場板を片持梁型に構築し、試料採取用のボーリングマシンをその足場上に設置した。つまり、ボーリング作業時に必要とするすべての反力を、仮覆屋の大屋根を支える支柱から得る構造とし、墳丘地山とは全く接しないようにした（写真-1）。このようにして、サンプリング時の重機による墳丘への直接的なダメージを防止する措置を講じた。

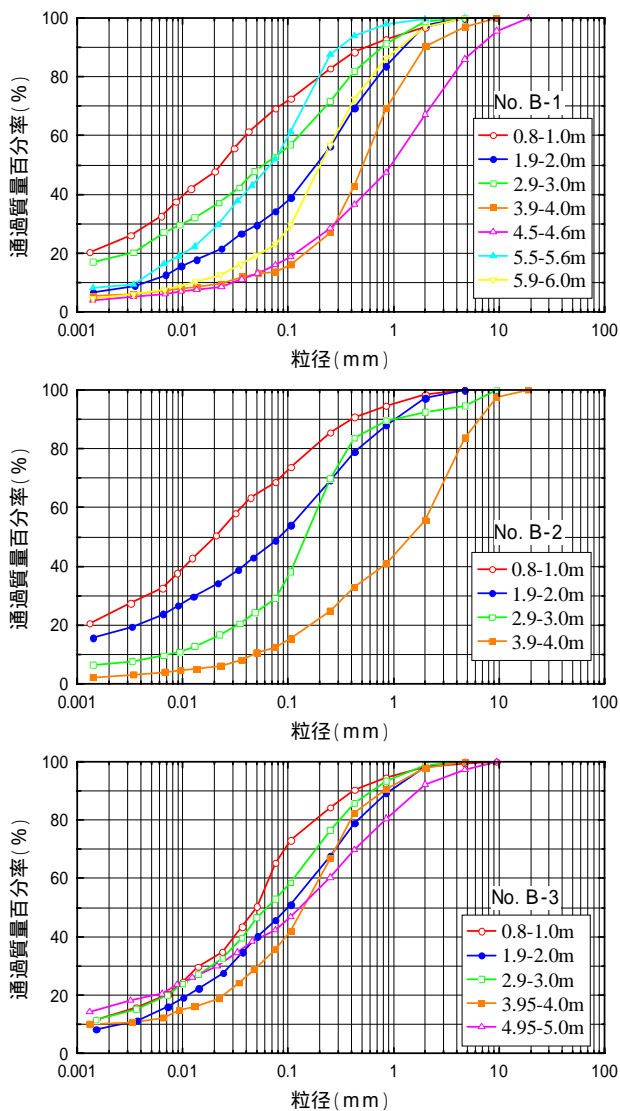
図-3 高松塚古墳墳丘から採取した試料の粒径加積曲線

1m ごとの採取試料の先端部分の土を用いて実施した粒径加積曲線を図-3 に示す。写真-2 において明らかのように、同一の版築層であっても密度に高低があり、図-3 に示したものが必ずしも 1m のコア全体を代表するという位置づけではないが、各孔各深度ごとの土のおよその粒度を知ることができる。版築に使用された土は細粒分を多く含み、突き固め、乾燥によって固結度を増して墳丘の安定に寄与しているものと考えられる。いずれの試料も「明瞭な版築」に分類される上部深度から採取されたものに細粒分含有率が多く含まれる傾向があり、B-1 や B-2 では 75 μm 以下の含有率は 20% を超えている。一方深度が増して地山近くになると風化花崗岩系の砂分が卓越する材料になってくる。ただし、既に示したように版築の場合、細かい深度で土質の変化が大きくなっており、詳細な議論をするためには、個別の供試体ごとに改めて調べる必要がある。

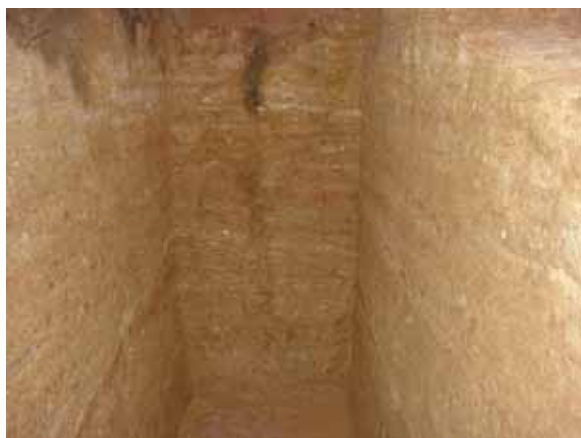
写真-3 高松塚古墳墳丘部新東トレンチ西壁に見られる地震による地割れ（2005年3月撮影）

2004 年度に実施された発掘調査において、墳丘トレンチ壁面に多くの亀裂が発見された。その一部を写真-3 に示す。写真において版築の水平方向の層がはっきりとわかるが、それを突き破るように割れ目が縦に入っている。今回調査したトレンチにおいて合計 24 ヶ所に及ぶ同様の地割れが認められた。古墳が地震によって被災している事例は多く²⁾、高松塚の墳丘の地割れも地震によるものであると結論づけられた³⁾。目に見える地割れはある断面での切り取りであり、通常こうした地割れは三次元的に墳丘内部に走っていると考えられる。写真-3 でもわかるように、地割れ内部には割れ目に周囲から落ち込んだと思われる土が詰まっている。写真-4 は昭和 47 年当時の発掘時に石室南側前面、現機械室の位置で撮影された東壁断面である。当時はこの箇所について「断層風の陥没がある」と記載されている⁴⁾ものの、その原因については特に検討されていなかった。今回の発掘調査によって墳丘内部に多くの地震痕跡が発見されたことにより、この地層の段差も地震によって生じた可能性があることが指摘されている。

材料はない。推定しうる原因としては、写真-3, 4 に示した地震によると思われる地割れが墳丘内に多数存在し、要素としての版築土は硬いとしても、マスとしての墳丘はこうした不連続帯によってS波の伝播を阻害する構造になっていることが考えられる。採取した試料による室内試験を実施し、版築土の要素としての動的力学特性を検証することによってこの原因を解明する必要がある。
