国宝高松塚古墳壁画恒久保存対策検討会（第3回）17.5.11 配布資料（資料3）

「国宝高松塚古墳壁画」の現状について

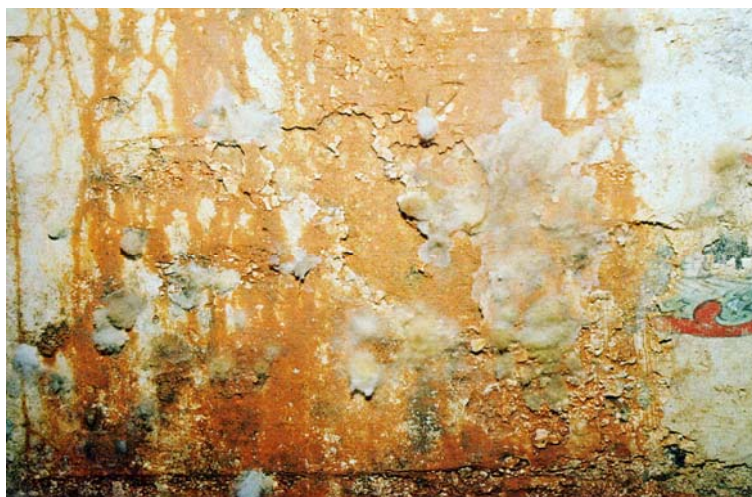
くりかえし処置し、浮遊菌量が減少していることを確認した後に石室内を点検したが（平成13年秋）、すでにカビは石室内に広がり、絵画にも被害が及んだ（写真1-2）。カビの除去と殺菌にはエタノールを使用し、特にカビが繰り返し発生する余白部分はコートサイド159で滅菌した。取合部には防黴剤コートサイド123を用いた。これら処置により、この時のカビは一旦沈静化したように見えた（参考資料1）。この時期、加熱処理、紫外線処理、放射線処理、各種消毒剤の使用、窒素封入や二酸化炭素置換による繁殖抑制、また酸化エチレン等燻蒸剤の使用を検討したが、壁画の材料や技法、また石室の封入状況からこれらの対策は採用できなかった。

写真 1-2 青龍のカビ発生状況
(平成 13 年 12 月)

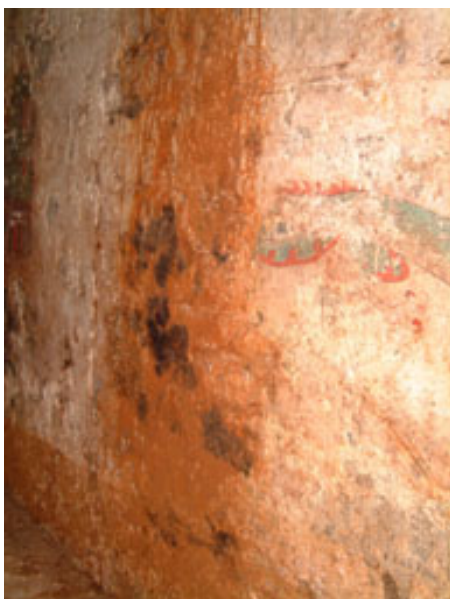
平成14年秋より再び取合部と石室内に複数種のカビが多量発生し、特に青龍下、東壁女子群像下に黒色の汚れが発生した（写真1-3）。エタノール噴霧及び湿布並びにパラホルムアルデヒドでの燻蒸にて処置した。これら処置により、この時のカビは一旦沈静化した（参考資料1、3）。

写真 1-3 青龍の黒色カビ発生状況
(平成 14 年 10 月)

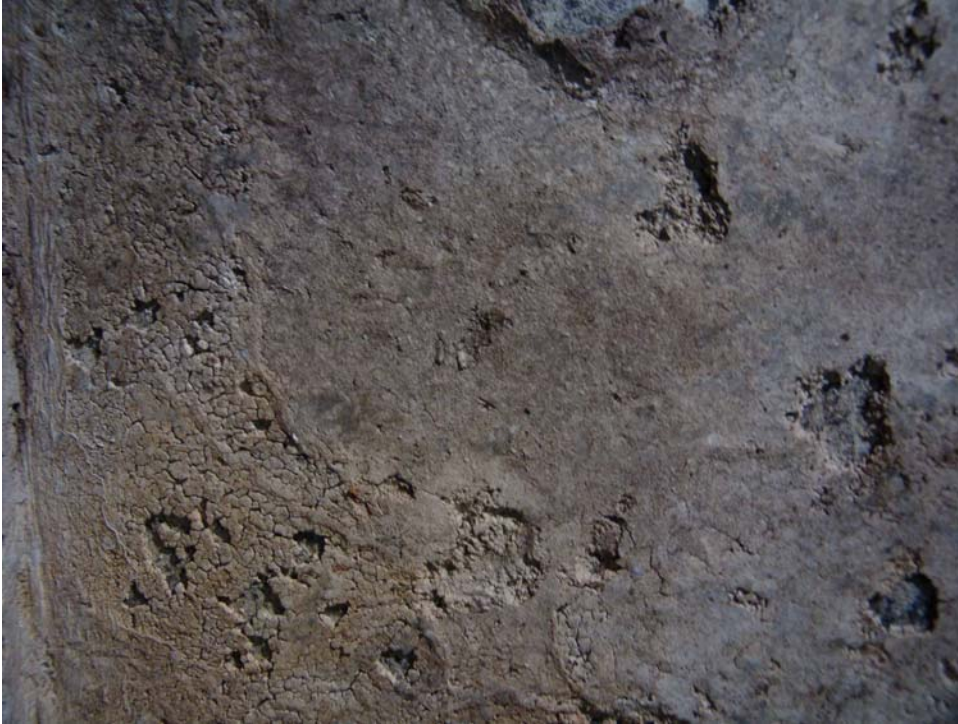
天井壁では楕円形状に崩落している箇所があり、その周辺に大きな剥離がみとめられる。側壁での剥落は漆喰層に入っている細かな亀裂から5mm～10mmの大きさに剥落が発生し、その集合したものと思われる。また石壁の境目に見られる漆喰層のヒビ割れ箇所や、樹脂の処置がなされた箇所となされていない箇所の境目は、今後剥落の危険性があると考えられる（写真2-1）。

写真 2 - 1 剥離箇所の一例

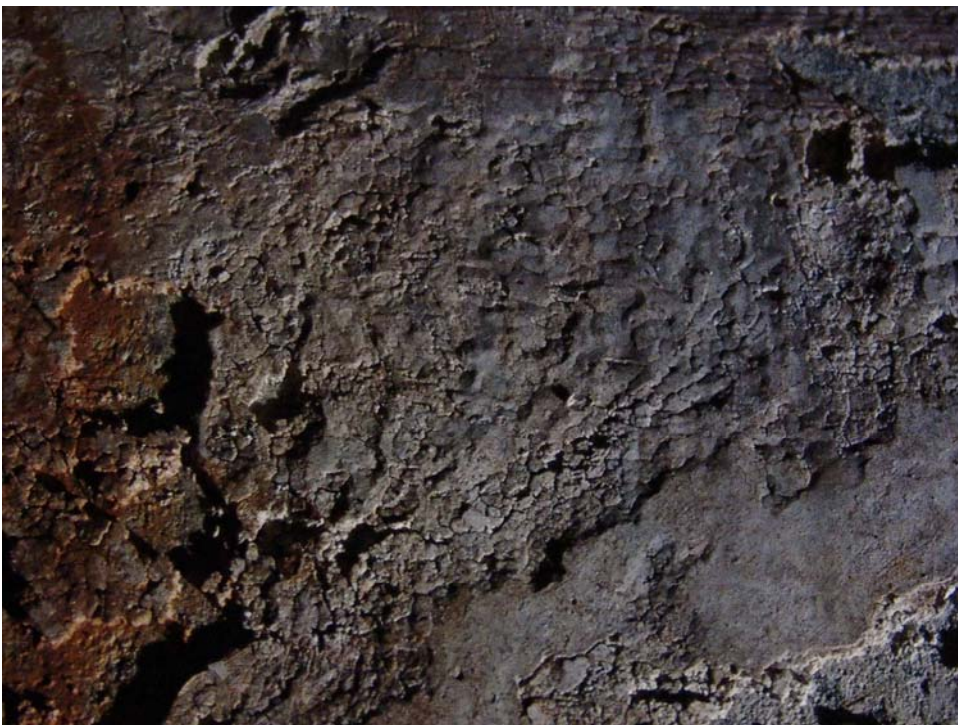
石室内漆喰壁全面に不定形に細かな網目状の亀裂が多数見受けられる。そのほとんどが昭和50年（1975）代の樹脂処置により強化され、その状態で漆喰層が固まり、石のように硬くなっている。石壁との接着は不安定である（写真2-2）。

またカビ処置のためのエタノール噴霧により、古い樹脂層が白濁しつつ剥離している箇所が見受けられる（写真2-2、4、6）。今後もカビの発生が続くなら、殺菌処置に伴いこのような箇所は増加すると考えられる。

写真 2 - 2 樹脂処置された漆喰層（樹脂の白濁化も見られる）

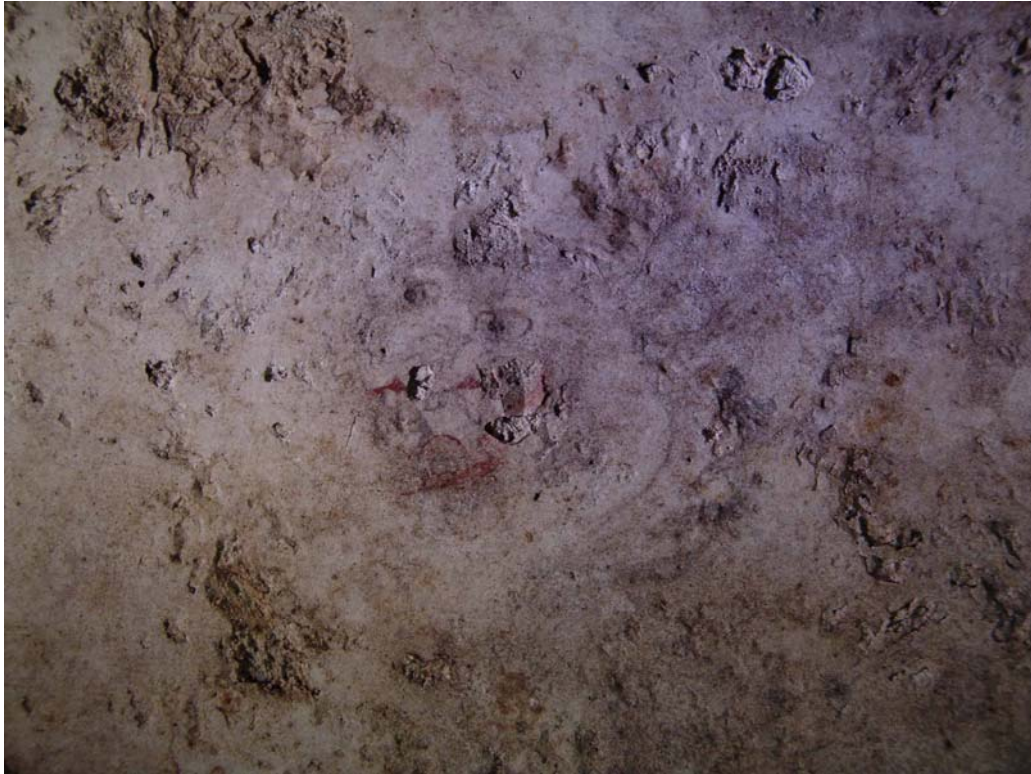
漆喰層は高湿度の中で長時間保存されてきたため内部から多孔質となり、細かな多数の点で接触しているように思われる。目視では健全に見えるが脆弱で、層としての強度はない。また漆喰層内部が表面を支えられずに陥没を起こしているところが、壁面に多数見受けられる（写真2-4、5、6）（参考資料6）。

写真 2 - 5 漆喰層内部が中空化し、陥没

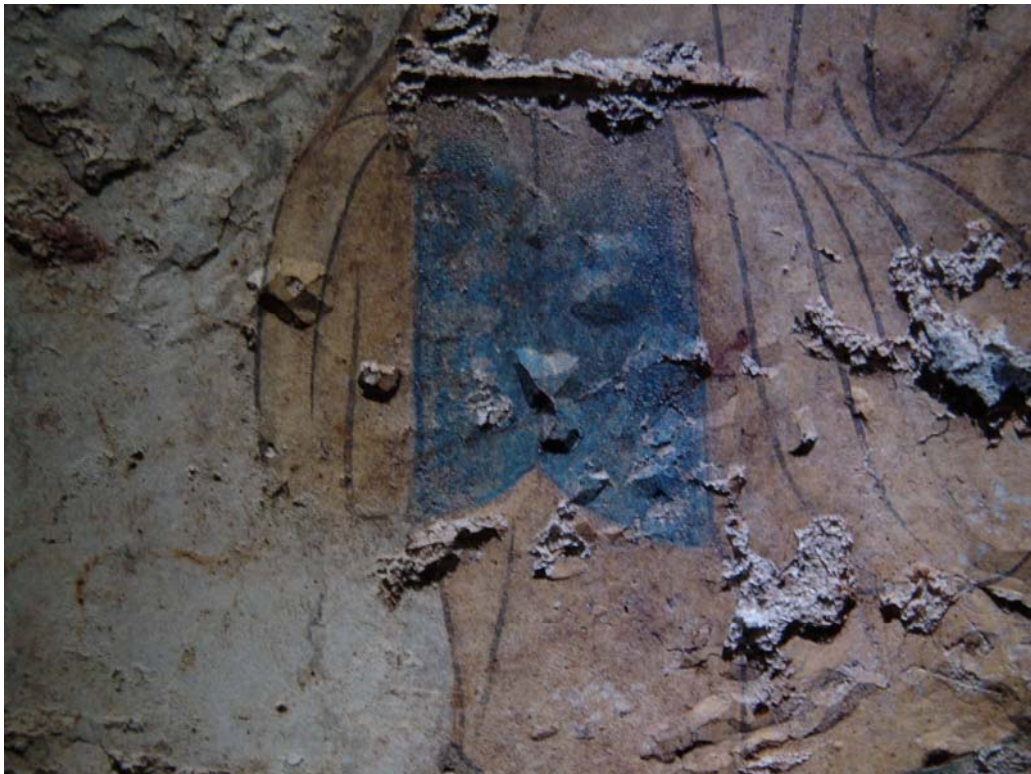
漆喰層表面に樹脂膜の層があり、光沢がある。また樹脂（アクリル系）が注入された部分では、濡れ色に変色している箇所も認められる（写真2-6）。細かな亀裂のある部分はその状態で漆喰層が硬化している。石壁との接着は不安定である。

写真 2 - 6 漆喰層内部が中空化し、陥没。また樹脂処置部分が濡れ色となっている（青色彩色部分から黄色彩色部分）。さらに、その樹脂の白濁化も見られる（画面右上方）

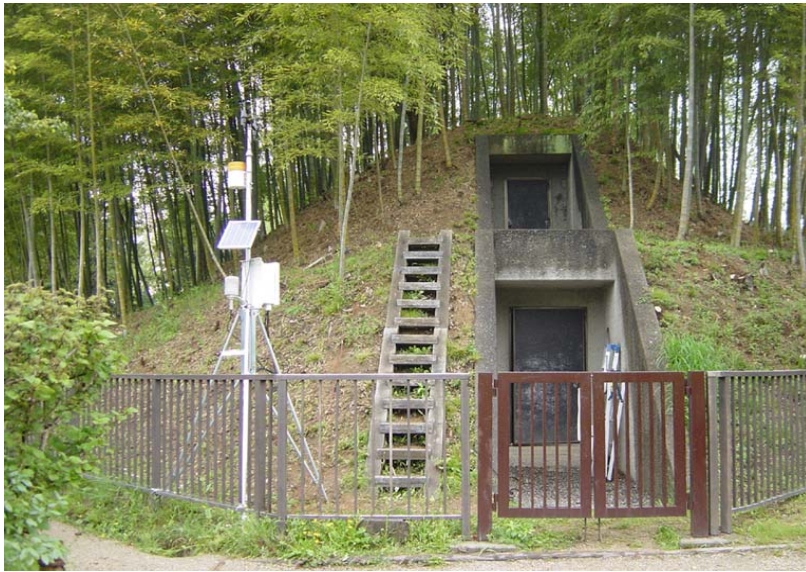
壁画発見より約30年経過した平成13年(2001)の秋に石室内部および取合部にカビの発生が見られた。このカビの発生原因を明らかにすること及び対策方法の検討のために、石室内部の温湿度、石室周辺地盤の含水率、古墳周辺の降水量、温湿度、風向、風速などの微気象データを測定した。墳丘部北低部の地温は、平成15年(2003)7月から測定している。また、石室内の温度測定は、昭和54年(1979)3月より、石室内の湿度は、平成13年12月より測定している。墳丘部の状況としては、平成15年9月に墳丘部の竹、木を切った後で、遮水シートを設置し、平成16年(2004)10月に墳丘部上の遮水シートを取り除き、墳丘部の発掘のため覆屋を設置している。高松塚古墳周囲の気象観測装置の写真を写真4に示す。なお、墳丘部の植生の変遷に関しては、参考資料7に詳しくまとめられている。

写真4 高松塚古墳石室入り口部分に設置した微気象観測装置

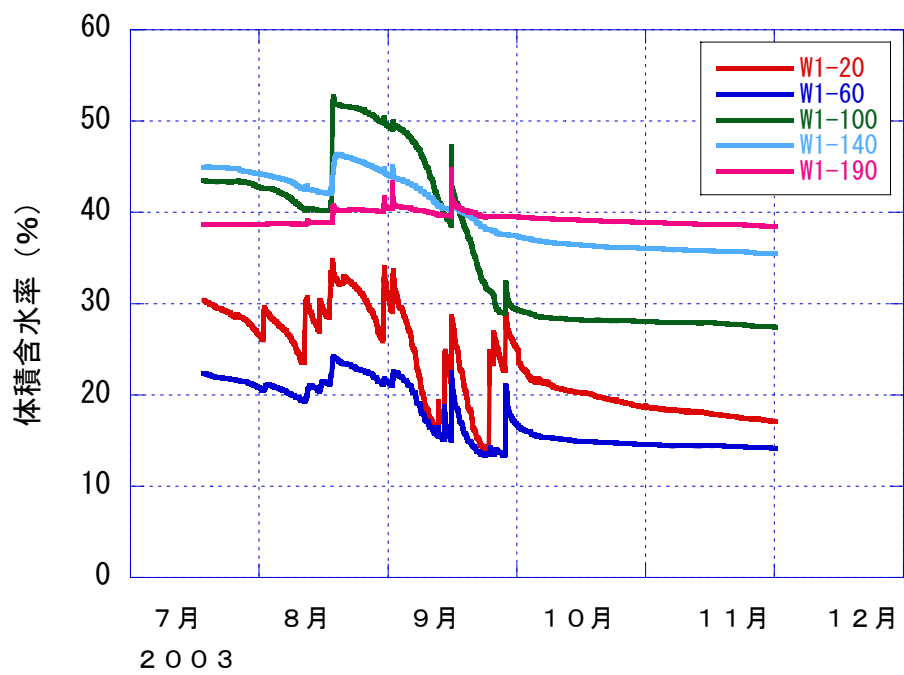
石室周囲の地盤の含水率分布を測定するため、石室から2m東側部分と、2m西側部分に、体積含水率測定装置(Easy A G, Sentek Sensor Technologies)を埋設した。含水率の測定は、それぞれの位置で、20、60、100、140、190cmの深さの地点で行った。降水量と墳丘部内の体積含水率変化の関係を見るために、平成15年(2003)7月から11月までの結果を図4-1、2に示す。20cmの深さの体積含水率変化は、西側東側いずれにおいても、図4-3に示した降水量の変化に対応しているのが分かる。また、石室より東側部分の含水率の変化が西側部分より大きくなっている。これは、墳丘の石室より東側部分の方が、墳丘上面からの水に対する浸透性が良いためと考えられる。また、平成15年9月末より、含水率の変動が小さく、徐々に低下しているのが見られる。これは、墳丘部に、遮水シートを設置したため、遮水シートにより、墳丘部への上からの雨水の浸透が有効に止められているのが分かる。

図4-1 石室より2m東側の体積含水率変化(2003年7月~9月)

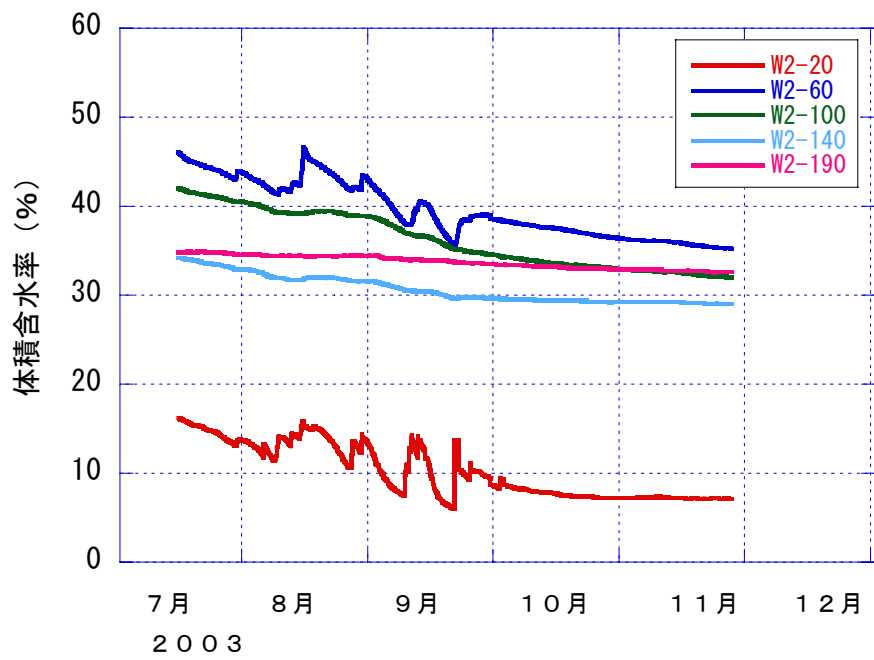
図 4 - 2 石室より 2 m 西側の体積含水率変化 (2003 年 7 月～9 月)

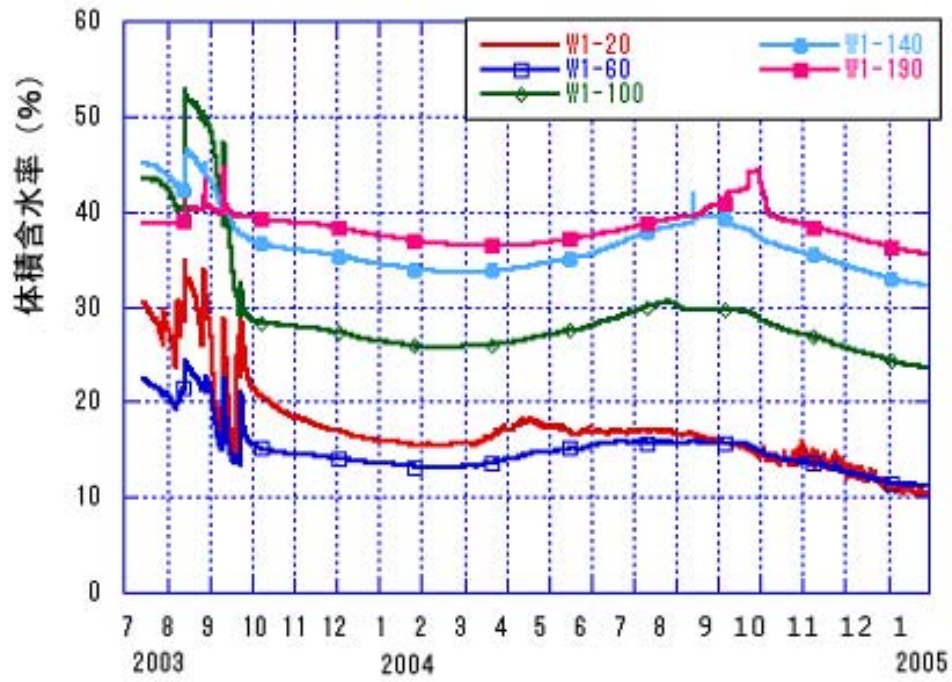
図4-4、5に、平成15年7月から平成17年1月までの石室より2m東側と2m西側の体積含水率変化を示す。平成16年(2004)4月から体積含水率のゆるやかな上昇が見られる。これは、発掘結果から分かった様

図 4 - 4 石室より 2 m 東側の体積含水率変化 (2003 年 7 月～2005 年 1 月)

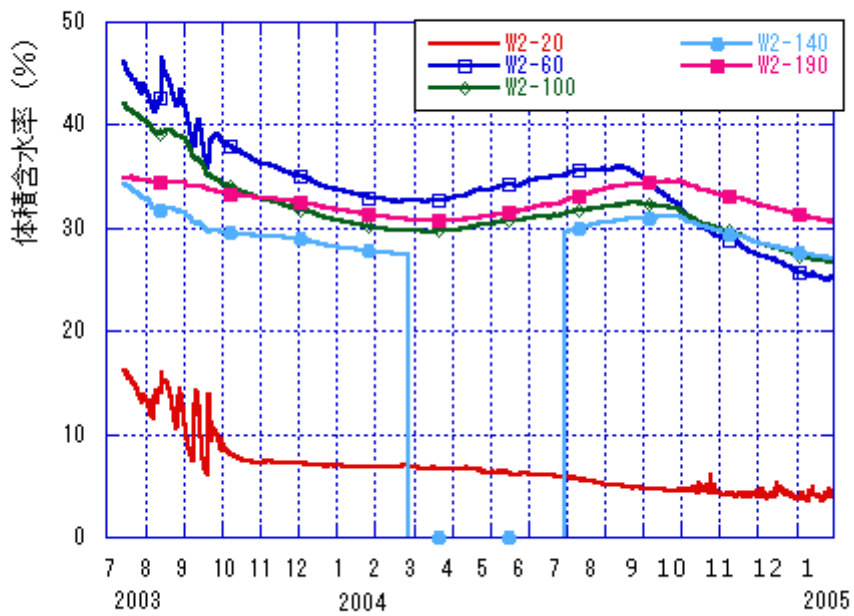
図 4 - 5 石室より 2 m 西側の体積含水率変化 (2003 年 7 月～2005 年 1 月)

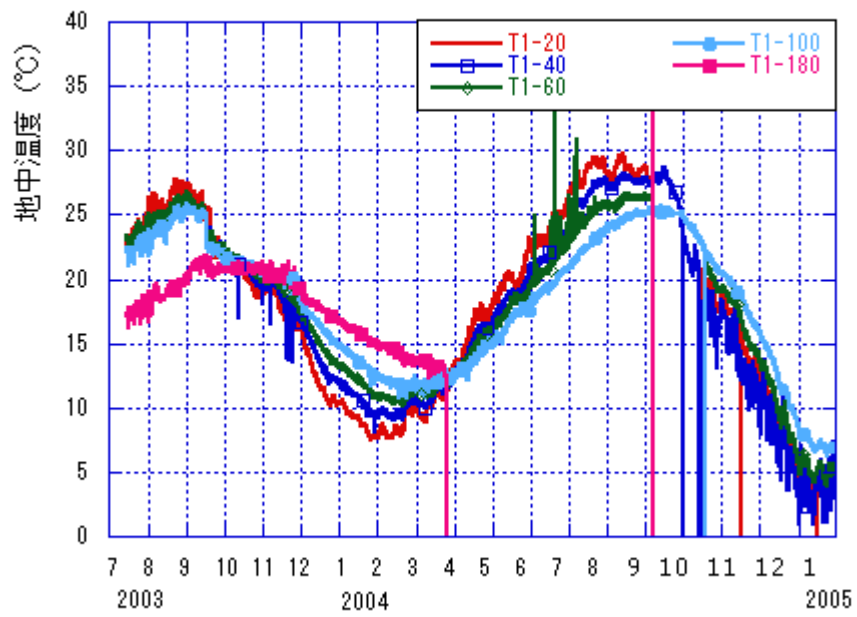
石室周囲の地盤の地温分布を測定するため、墳丘北東平坦部に、熱電対温度センサーを埋設した。地温の測定は、墳丘北東平坦部で、20、40、60、100、180cmの深さの地点で行った。平成15年7月から平成17年1月までの結果を図4-6に示す。

墳丘北東平坦部（図4-6）では、地表面から20cmの深さの温度は、平成15年8月末に最大値27℃になり、1月の初めに8℃まで下がった。平成16年（2004）8月に30℃まで上がっているが、これは昨年、1年間の平均気温が高かったためと考えられる。また深い位置ほど変化幅は小さい。平成16年の11月以降は表土を搬出したので乱れている。

図 4 - 6 墳丘北東平坦部の地中温度変化 (2003 年 7 月～2005 年 1 月)
