高松塚古墳 石室解体事業の概要

保存対策の歴史

石室解体

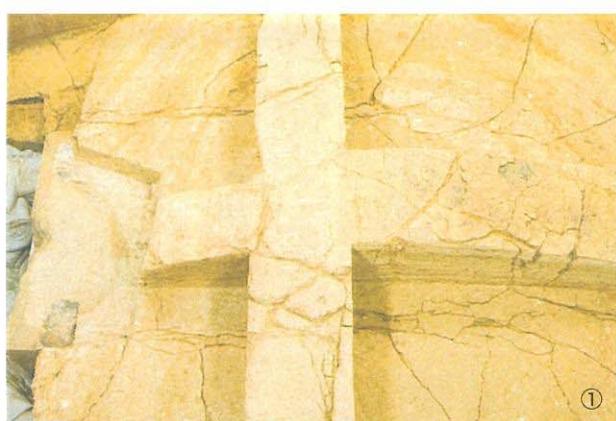
①

- ①石室直上の版築に広がる地震痕跡(石室の形に亀裂が走る)
- ②版築層の間で検出されたつき棒の痕跡
- ③姿を現した石室(各切石間の隙間には漆喰が充填されている)
- ④天井石4取り上げ後の北壁上面(カビ状の黒いよごれが確認された)
- ⑤水準杭の痕跡(杭と杭の間に水平に縄をはり、床石上面の加工に利用した)

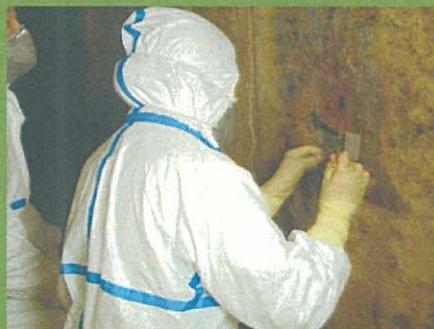
石室内での養生作業▶

石室の解体時に国宝の壁画に損傷、漆喰や顔料の剥離等が生じないよう、絵画の修理を専門とする技術者によって養生処置が行われました。養生は大きく2種類に分けられます。第1は複数の石材にまたがって塗られている漆喰を取りはずす作業です。例えば、壁石は、天井、床、隣接する壁石それぞれの石材に漆喰面が続いています。そのまま石材を取り上げると、漆喰ごと壁画を損傷するおそれがあります。このため、それぞれの石材にまたがる部分の漆喰を必要最小限の幅で取りはずし、別に保管しました。第2には、漆喰や顔料の剥離を防ぐため、「表打ち」と呼ばれる作業を行いました。壁画面上には2層、余白部分には1層、小さく切ったレーヨン紙等を、植物由来の樹脂を筆で塗布しながら貼りつけました。この紙は、修理施設へ搬入された後に無事に取りはずされました。

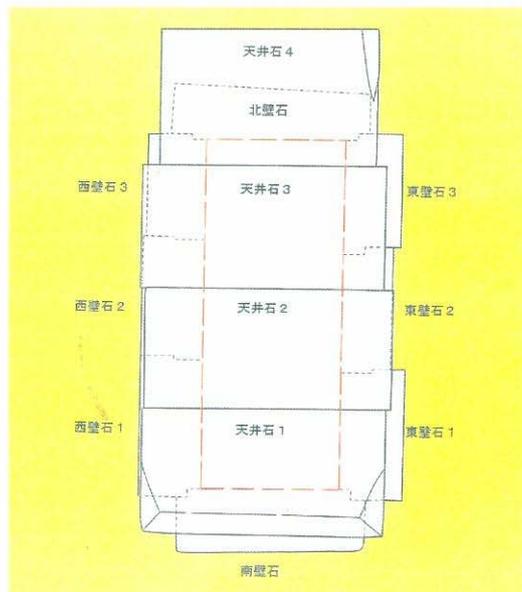
各石材の名称 (奈良文化財研究所提供)

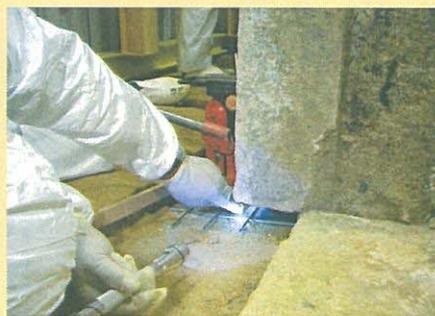
①地切り

- ①地切り
(他の石材や地面から石材を離す)
- ②吊り上げ (治具を利用)
- ③移動
(断熱覆屋内の発掘区から回転等を行うパツファゾーンへ)
- ④梱包・回転
(金属フレームで石材を固定し、壁画面を上向きに回転)
- ⑤特殊搬送車両で搬送 (仮設修理施設へ)
- ⑥修理施設に搬入
(前室で土・カビ等を落としてから修理作業室に搬入)

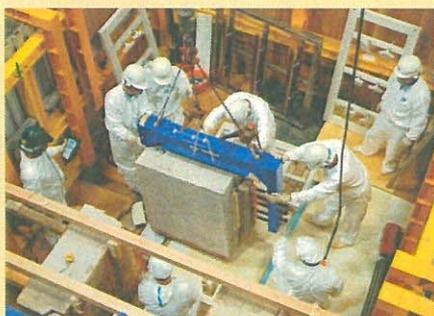
②吊り上げ

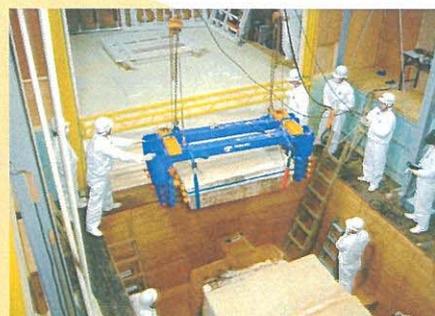
③移動

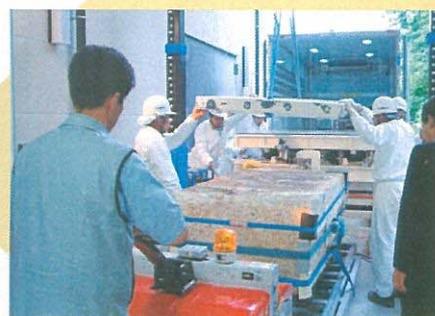
⑥搬入

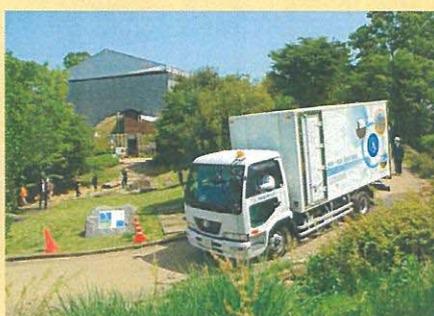
⑤搬送

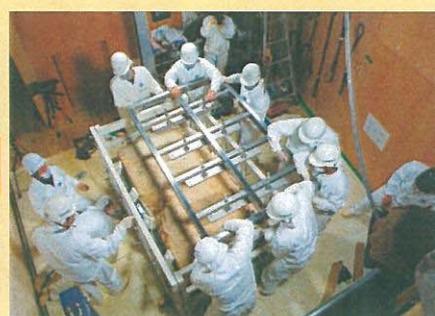
④梱包

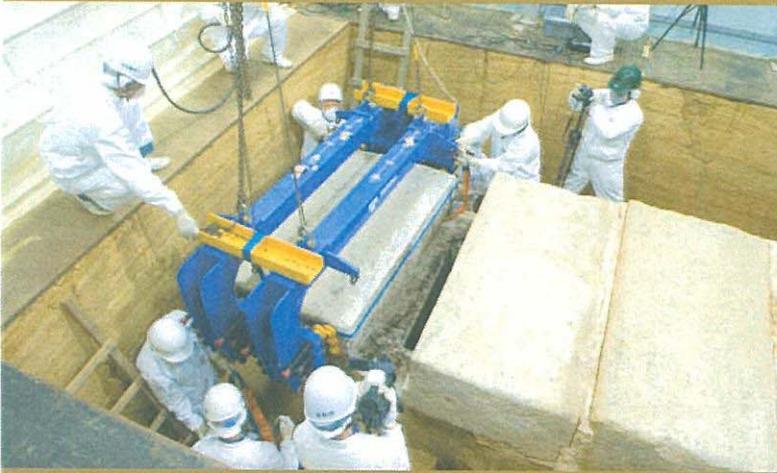
1. 天井石の地切りの瞬間（解体作業の開始）

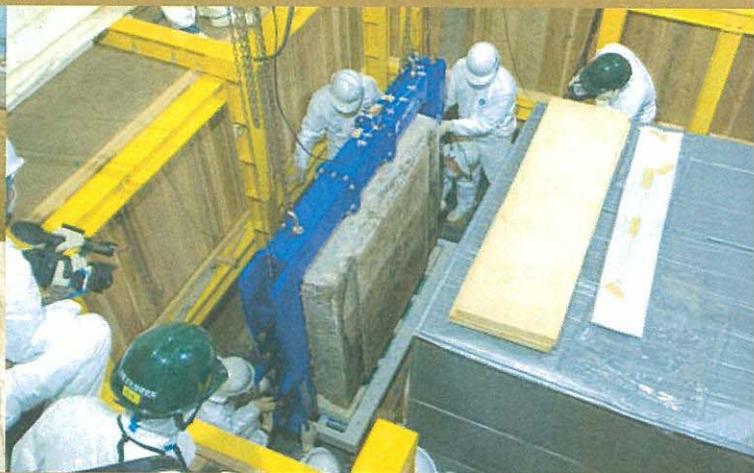
2. Π（パイ）型治具による北壁の吊り上げ（中央に玄武）

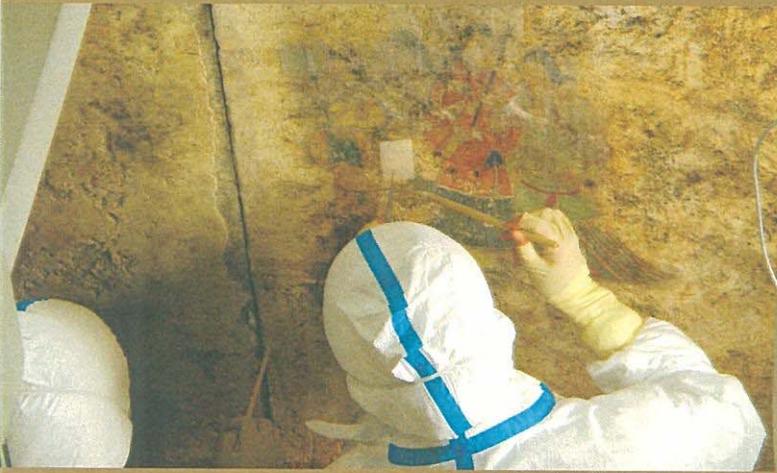
3. 壁画面の養生（表打ち）

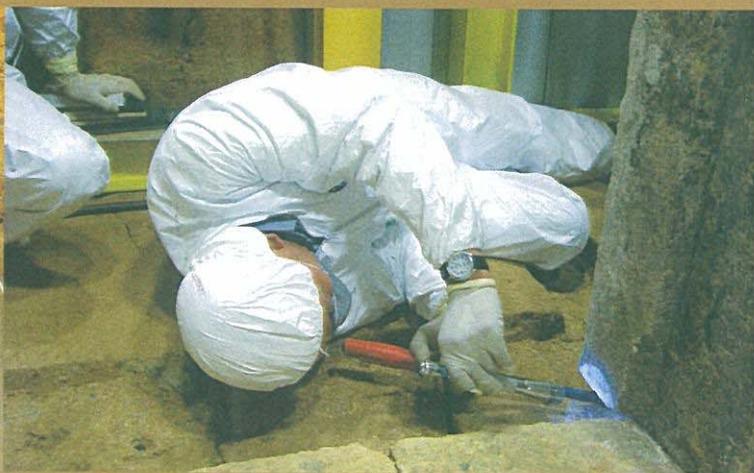
4. 壁石地切り前の最後の点検

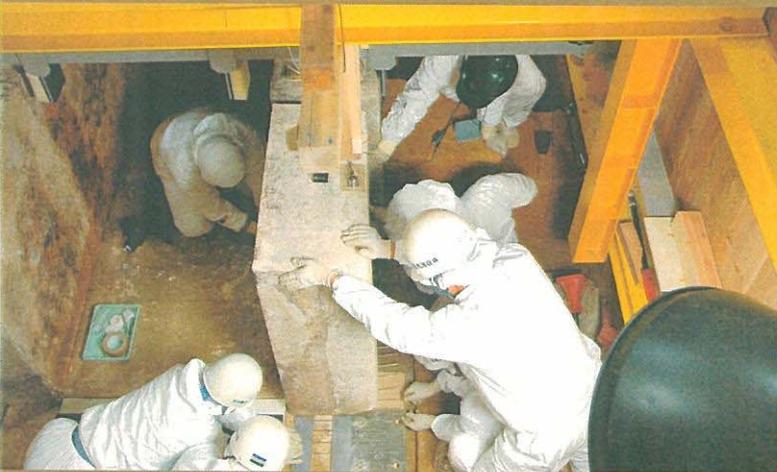
5. コロを用いた壁石の地切り

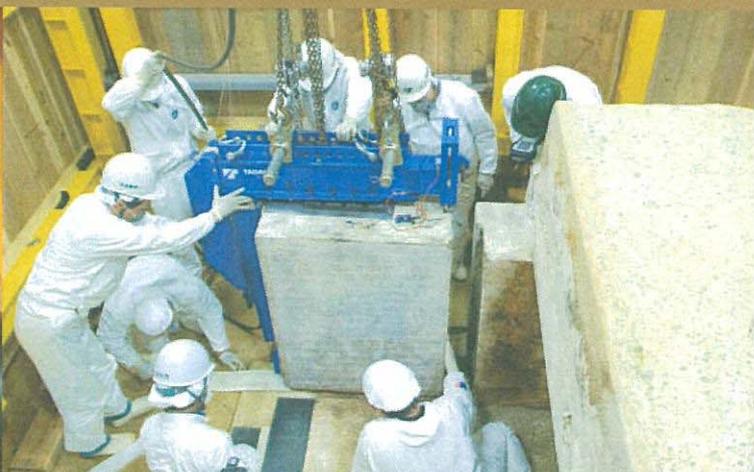
6. Γ（ガンマ）型治具による壁石の吊り上げ

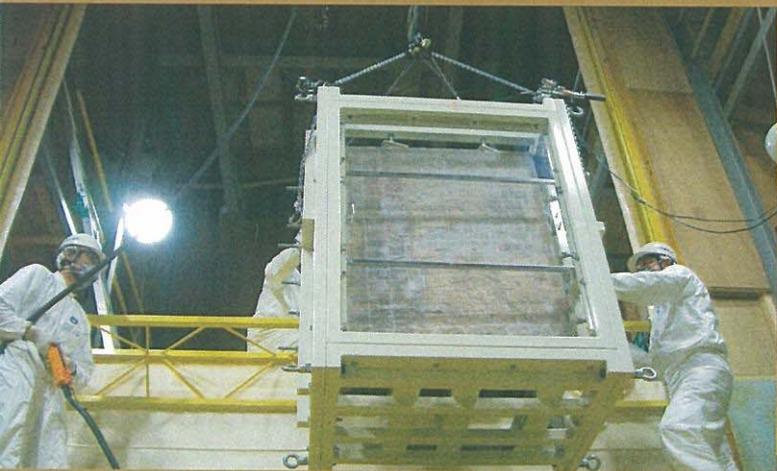
7. 壁石はフレームに梱包して移動

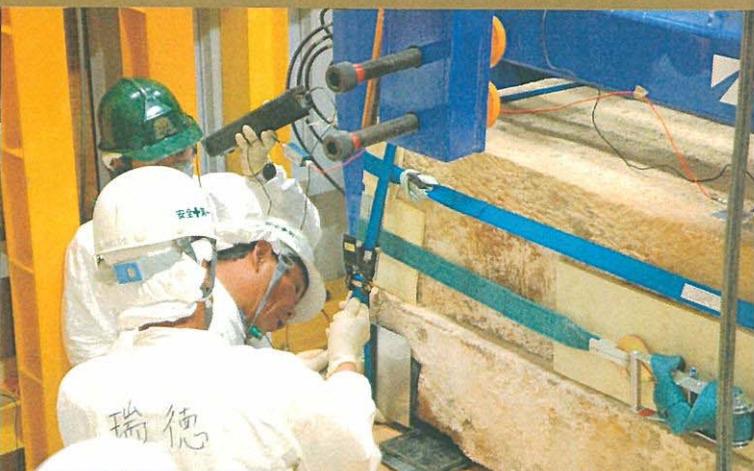
8. 石材の亀裂はベルトやカバーで保護

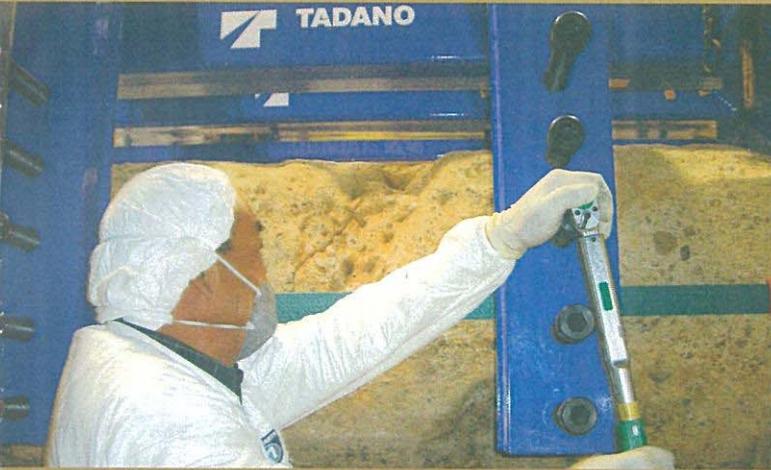
9. ボルトでしっかり固定

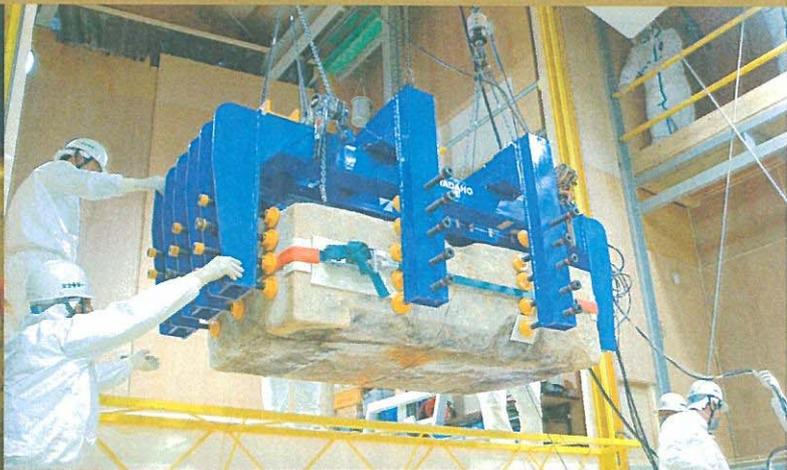
10. オクトパス型治具による天井石の吊り上げ

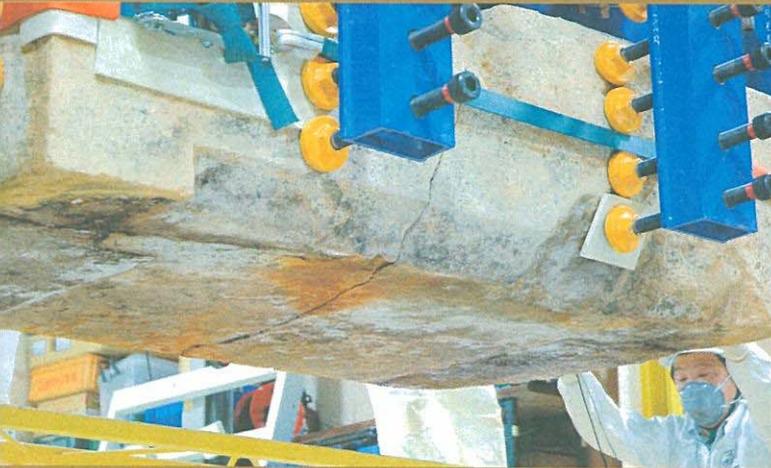
11. 真っ二つに割れた天井石もしっかりと把持

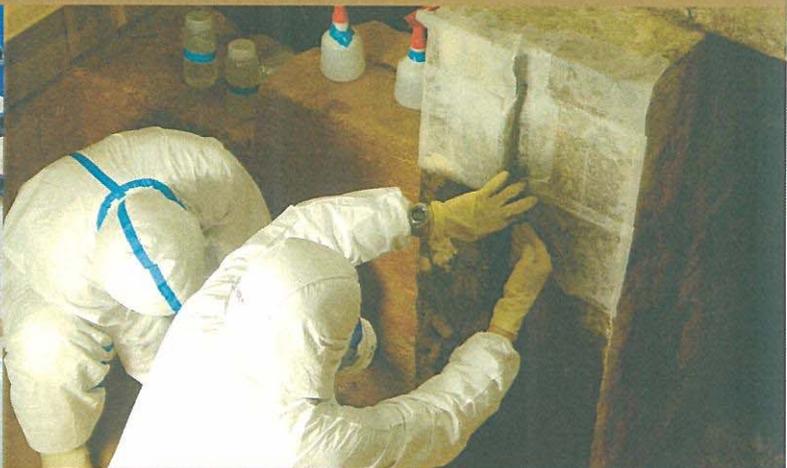
12. 新たに露出した箇所の殺菌処置

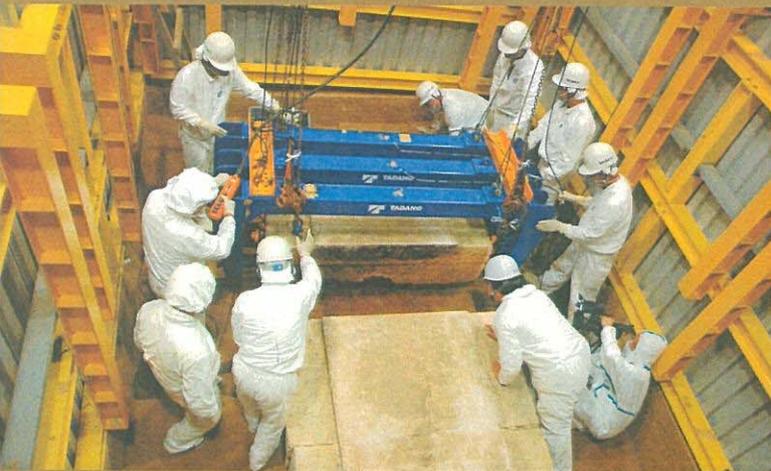
13. 床石の吊り上げ

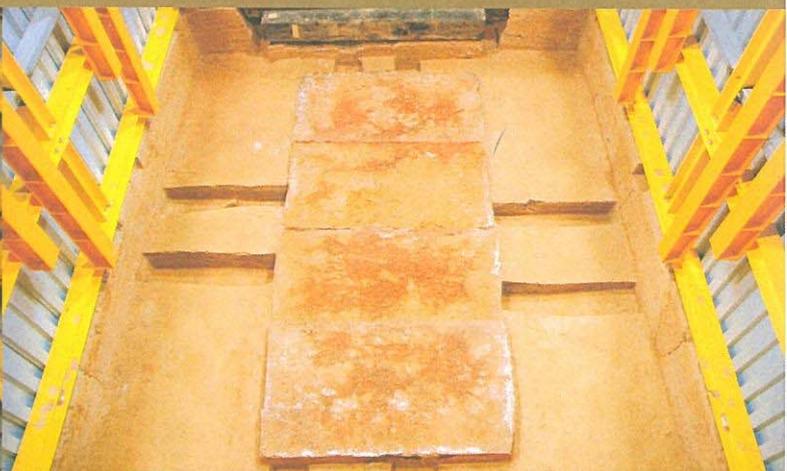
14. 床石取り出し直後

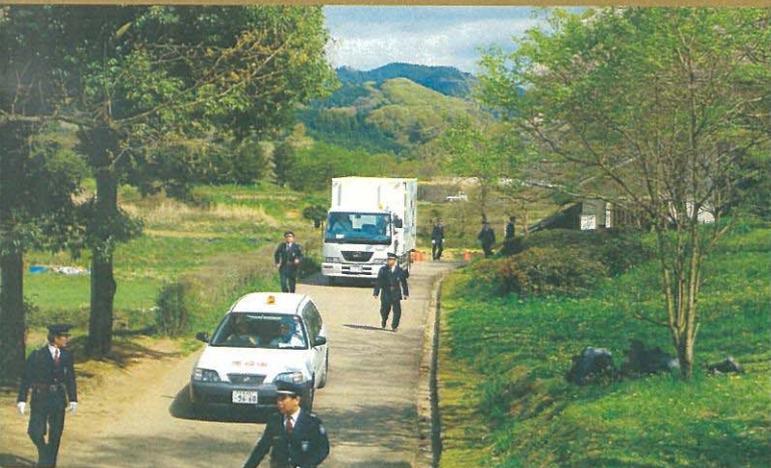
15. 取り出した壁画は、警備員らに守られて安全に搬送

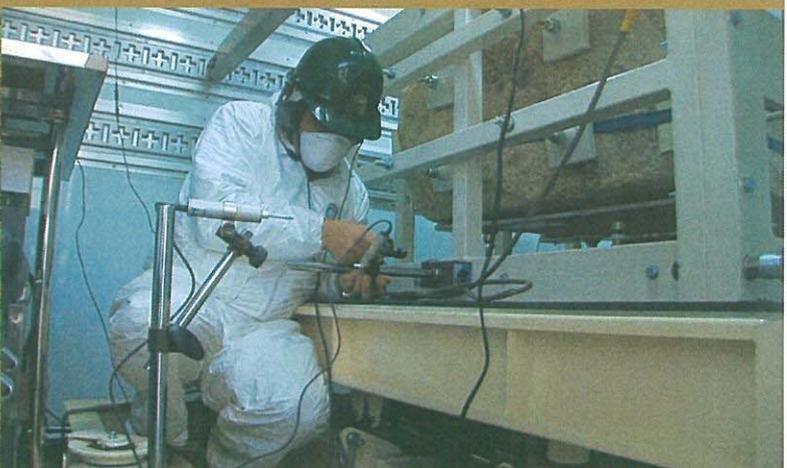
16. 搬送中、車両の中では細かな監視・計測

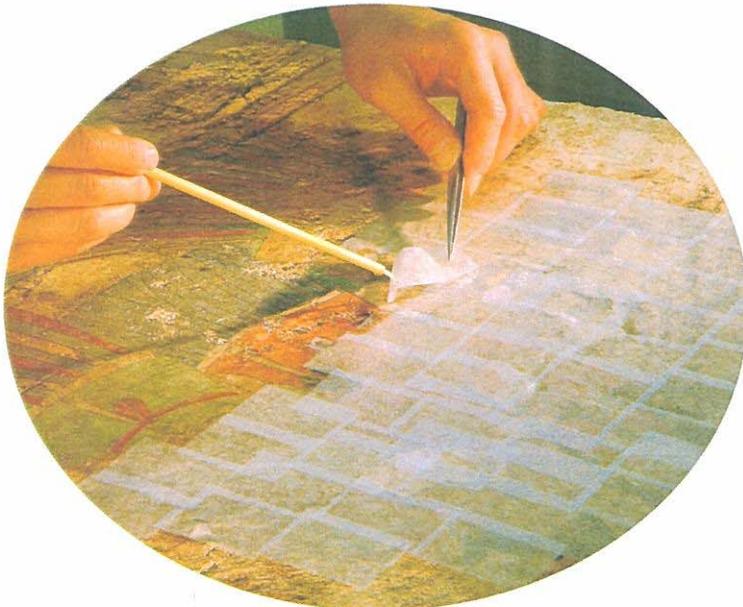
表打ちをはずす

仮設修理施設に運び込まれた石材は、まず、前室で壁画面以外の箇所に着した土や植物の根、またカビ等を取り除き、殺菌処置を行います。次に修理作業室に運び込まれ、壁画の状態を確認しながら、慎重に表打ちの紙を取りはずします。その後、壁画が作業室の環境にゆっくりと適応して行く間、日々経過を観察し、あわせて壁画や漆喰の状態の記録作業を行います。そして、この記録に基づいて、応急的なカビの除去作業や恒久的な修理の設計を行っていきます。また、壁画や石材の科学的調査も実施し、修理作業に役立てます。この設計に基づき、絶えず壁画の変化に注視しながら、日々修理作業を進めて行きます。

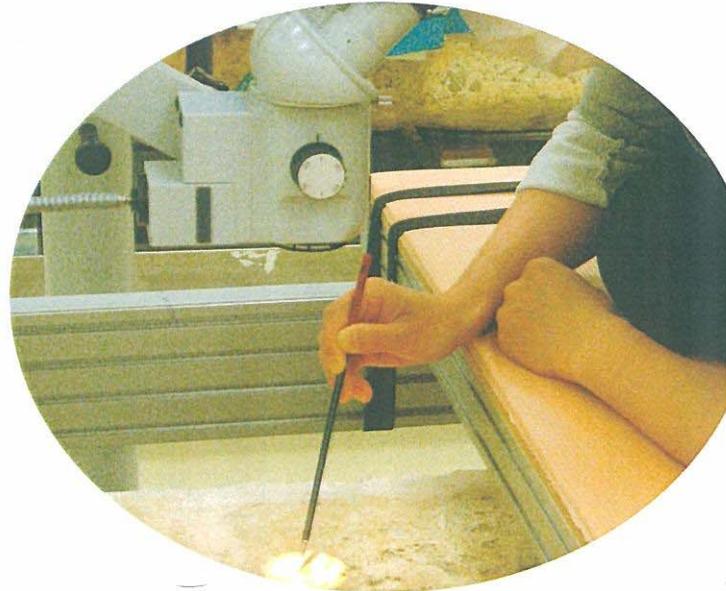
顕微鏡下で、カビ等を除去する
