## 壁画の保存修理について

下記の修理方法は、壁画の現在の状態をこれ以上悪化させないための最低限の処置を基本とし、壁画の安定化を目指したものである。また、将来において、より高い漆喰強度や石材への接着強度が求められた場合に必要となる追加の強化処置が可能な材料技法を選択している。

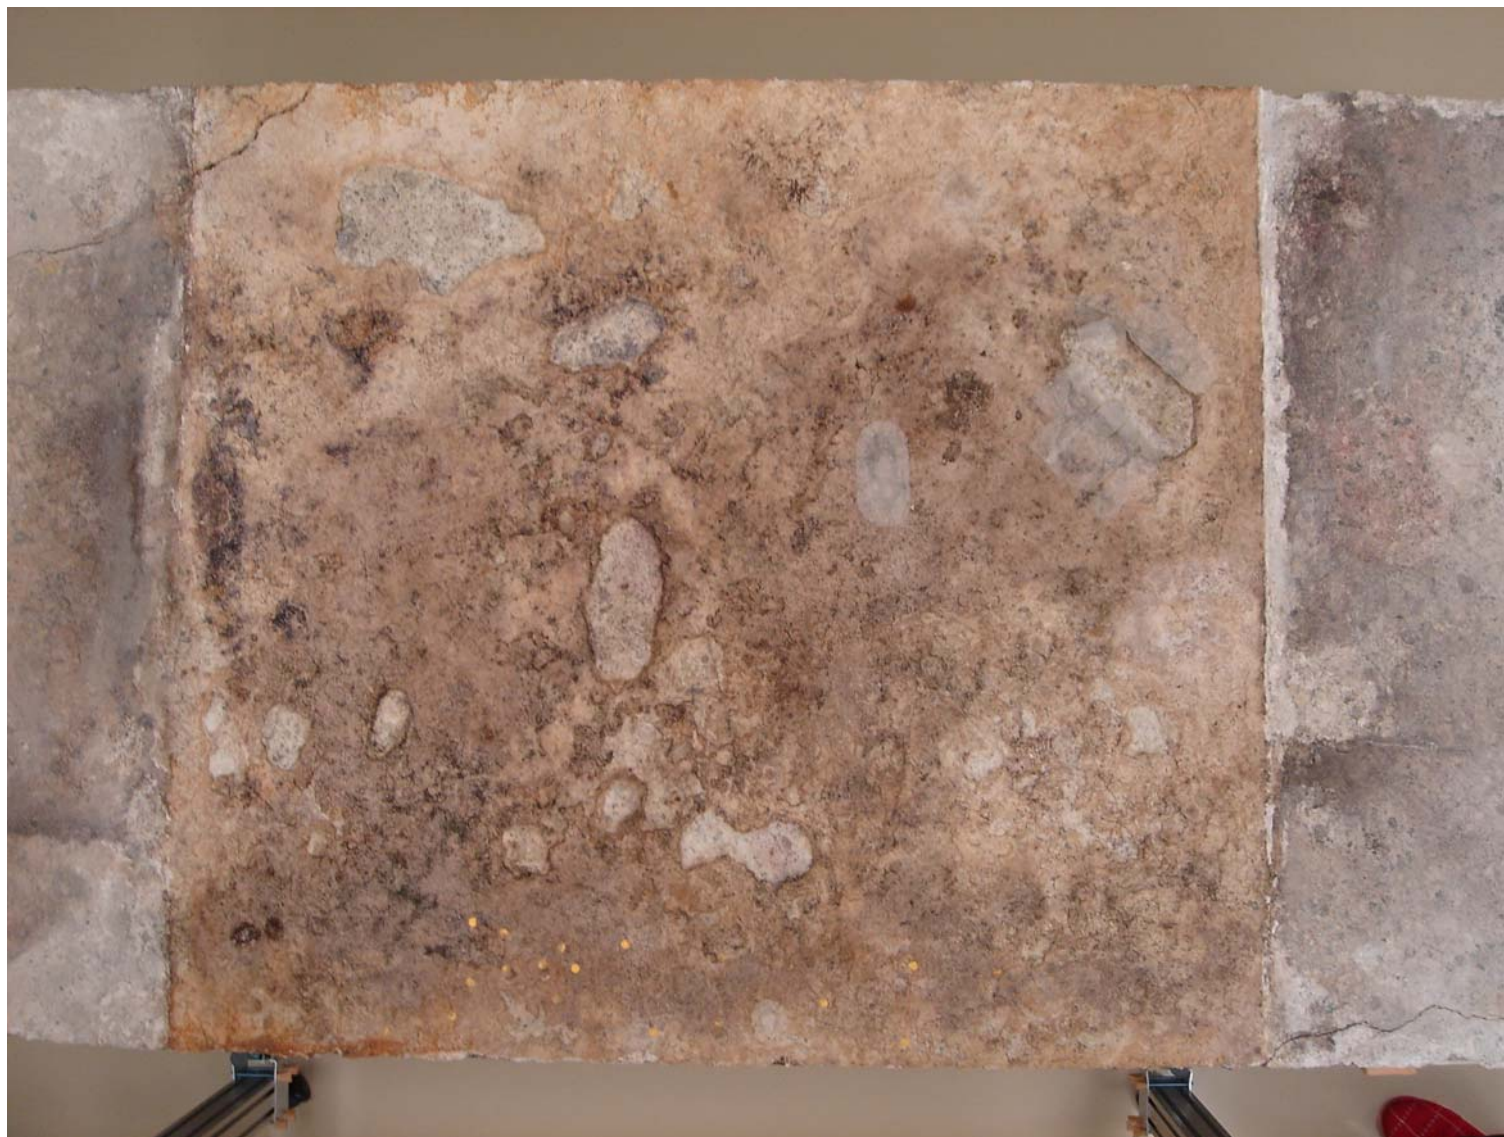
天3：漆喰層の剥落

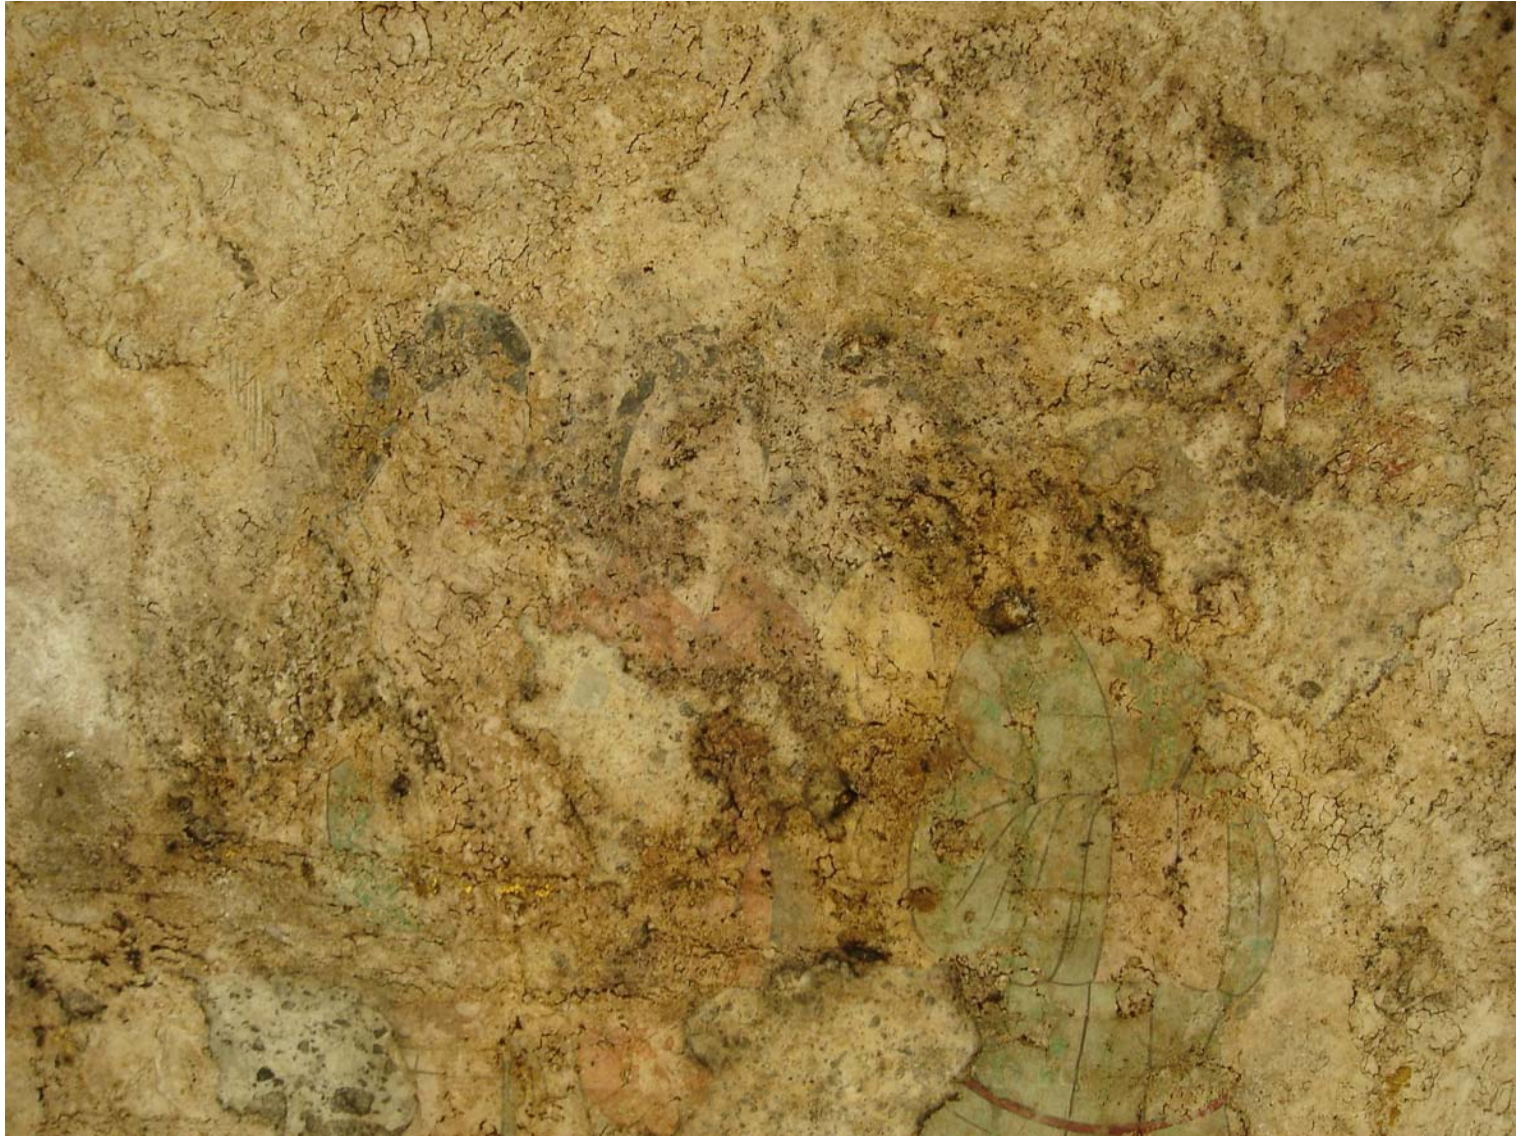
東女子群像：バイオフィルムの付着

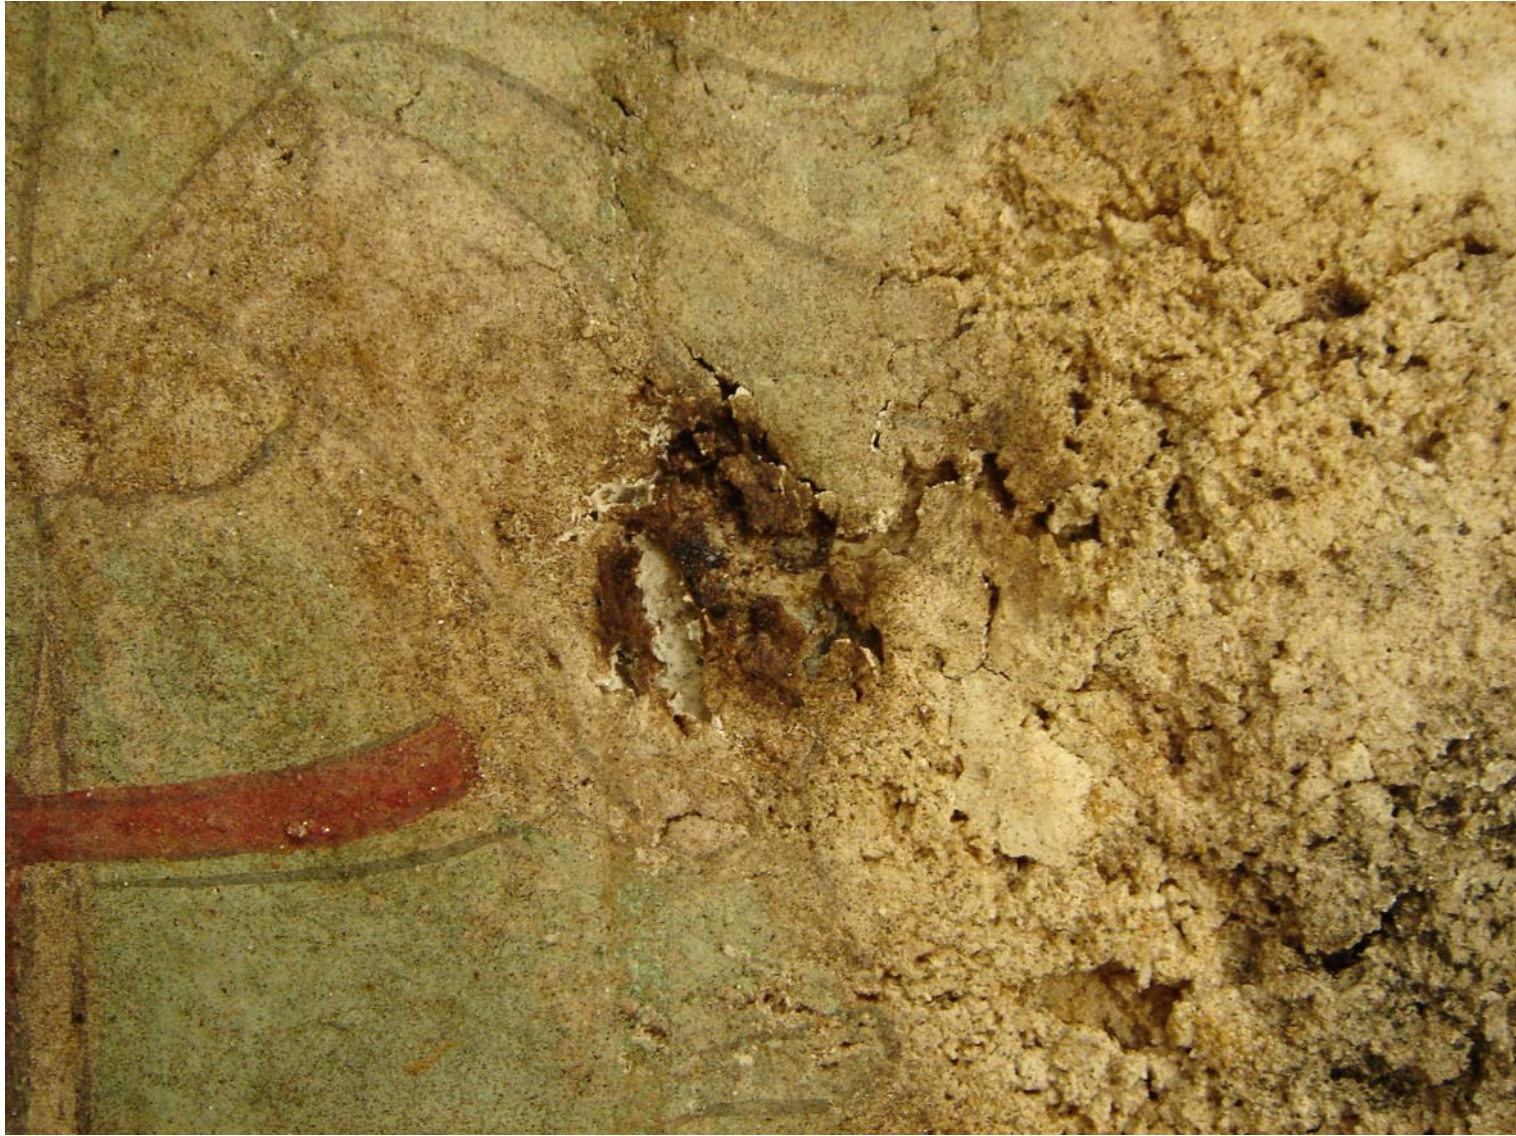
すでに試験的に行っているクリーニングでは、過去 2 年程度に発生した黴に関してはほぼ除去することが可能であるが、それ以前の有色黴の痕跡の除去は困難である。特に漆喰層内部に着色部分がある場合においては、不可能であった。また、バイオフィームに関しては、発生時期を問わず除去することは非常に困難で、乾燥に伴い濃色化し、収縮して漆喰層表面とともに剥離を生じているために、非常に深刻な現状にある。幸い顔料のある部分のバイオフィームは、薄いので乾燥に伴う変化も少なく、物理的除去の可能性が残されている。クリーニングに関して多様な処理方法を検討していきたい。

西女子群像：バイオフィルムの乾燥収縮

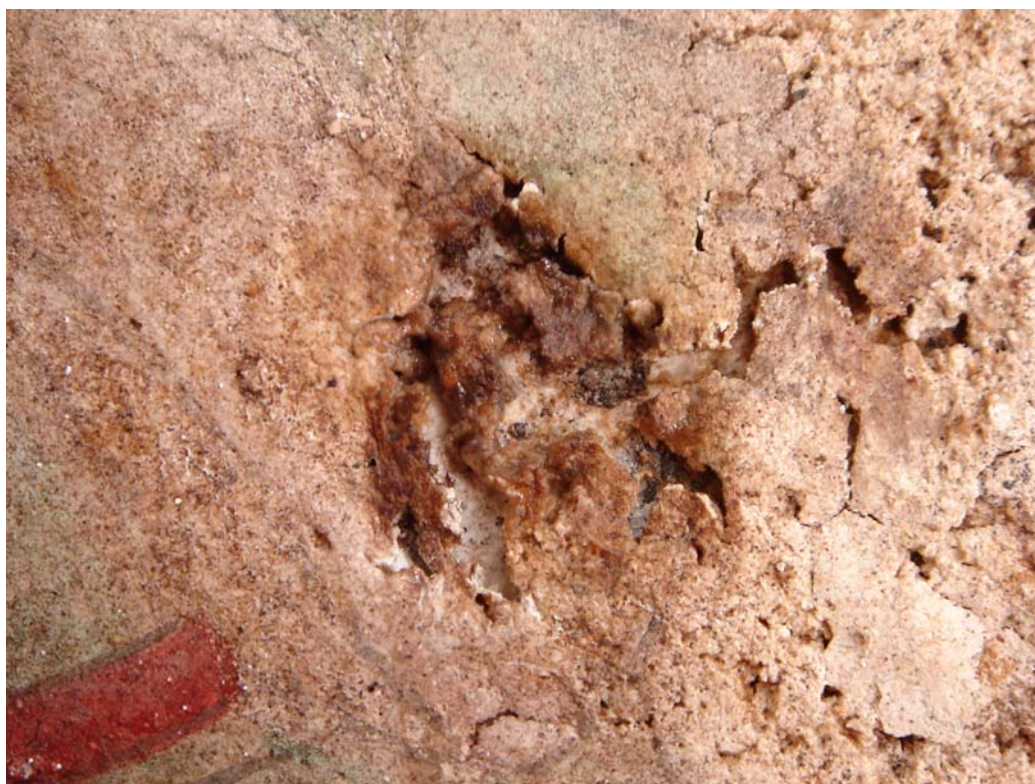
<バイオフィルムの除去>

処置後

黴に関しては、物理的な除去を行う。バイオフィルムに関しては、乾燥に伴い非常に堅固な層を形成しているので、水分を与えある程度柔軟性を取り戻した上で過酸化水素やその他の処置によって分解を試み、その後除去を試みる。

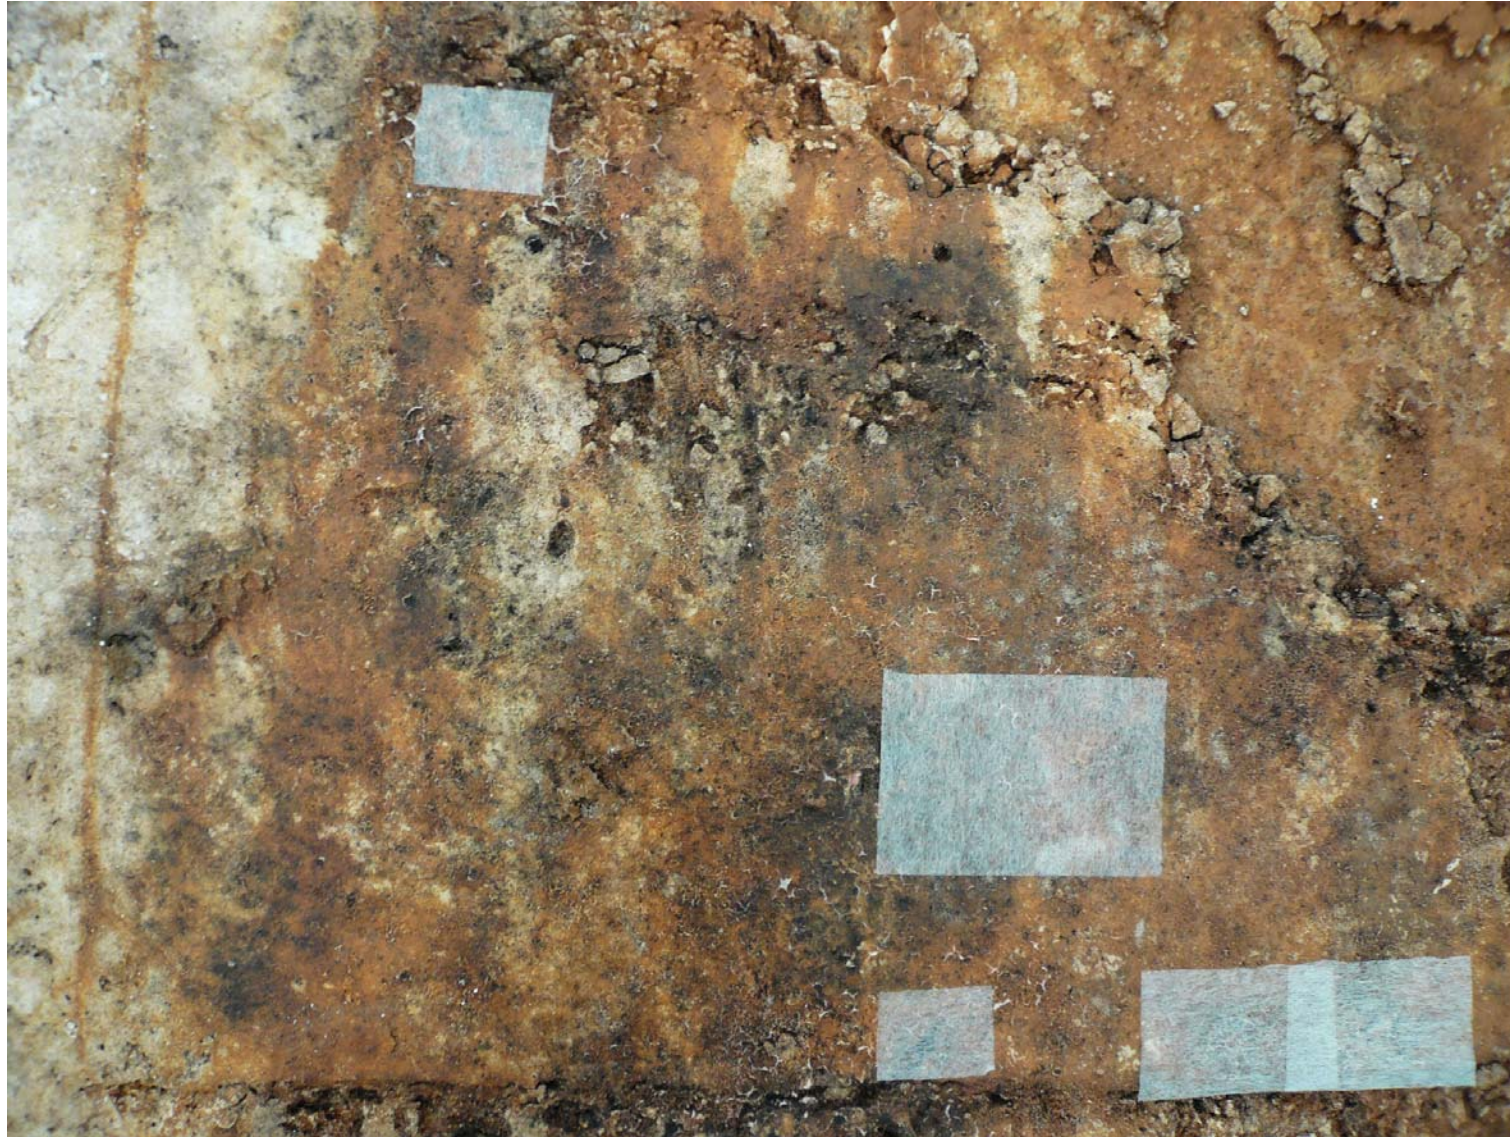
青龍：流入土上の黒色カビ

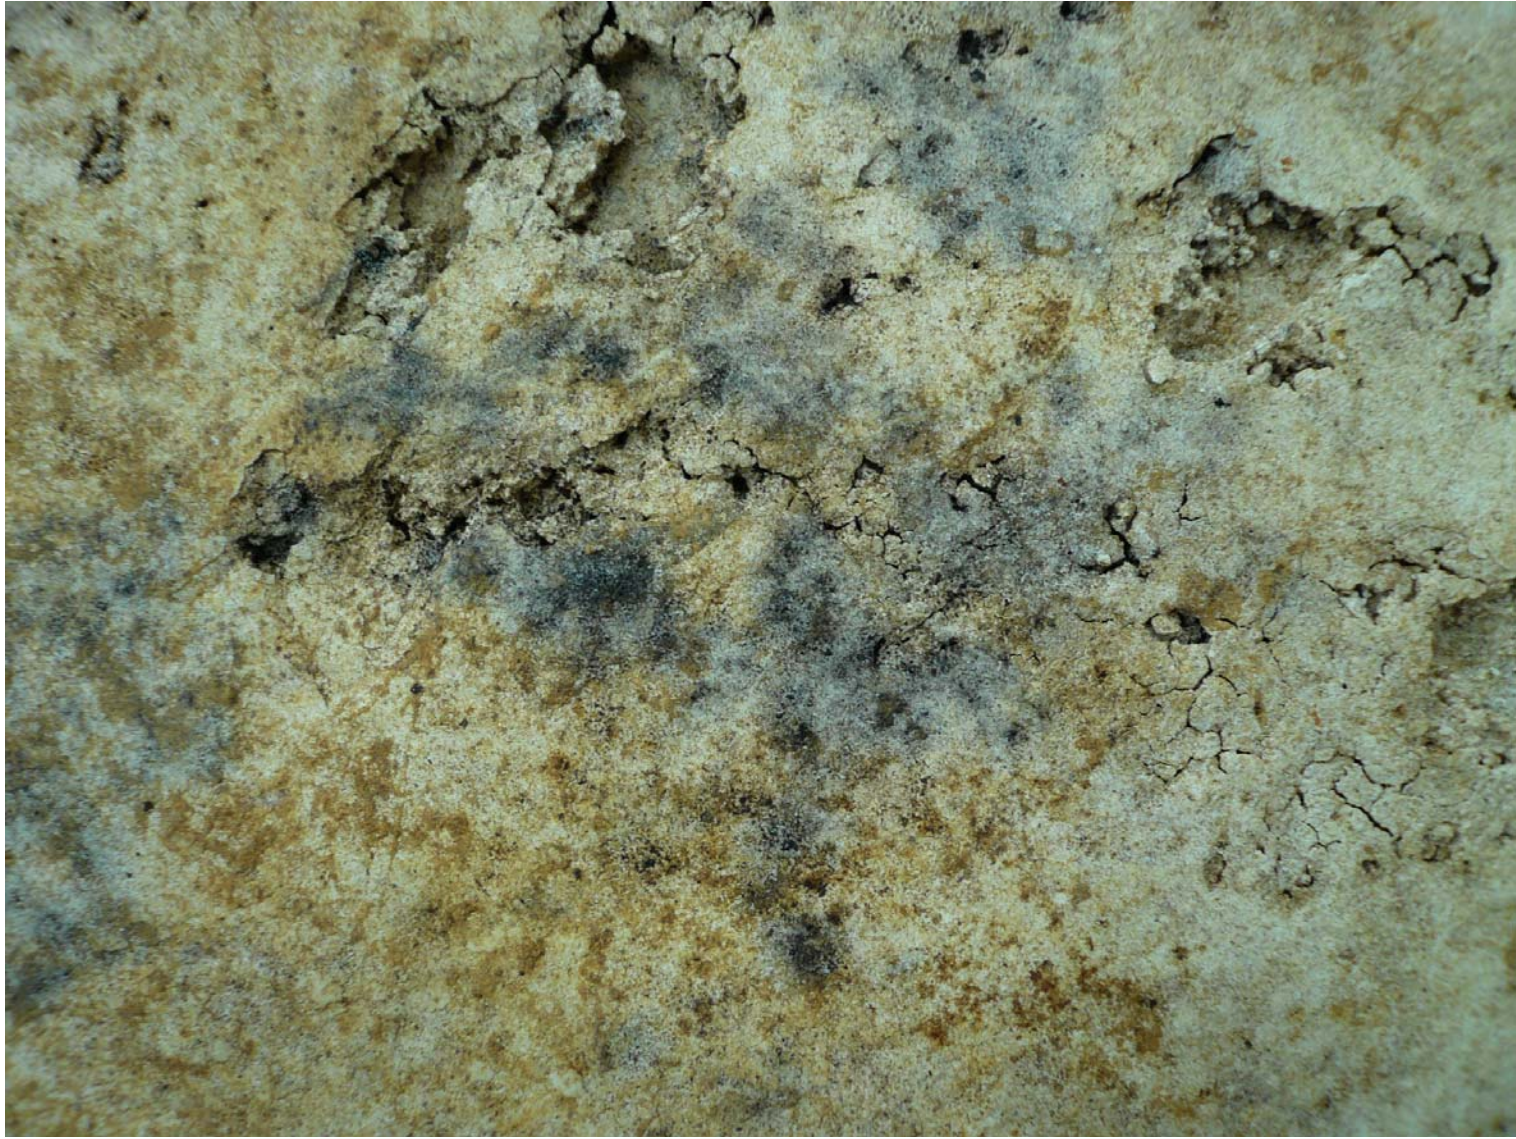
玄武：バイオフィルムの付着と黒色カビ
