石材の保存修理に関する提案

1. 保存修理の考え方

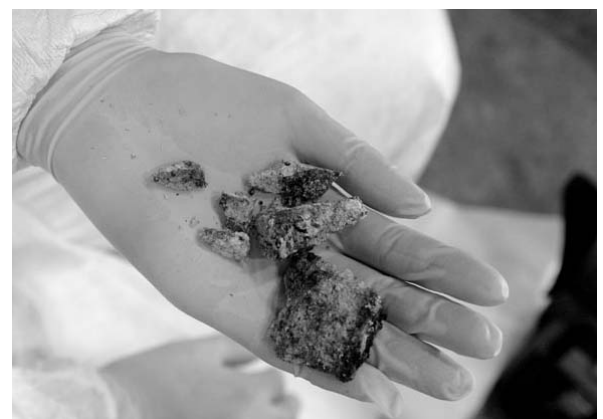
図 1.2. 取り外された石材（内部では、石材は破碎され多数の小片に遊離していた）

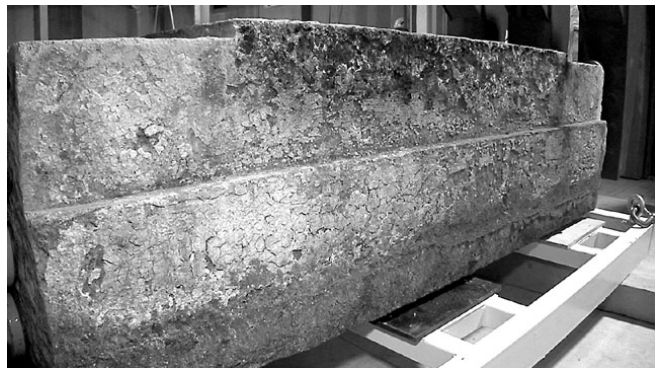
図 1.4. 床石 3 の北側面に残存する漆喰

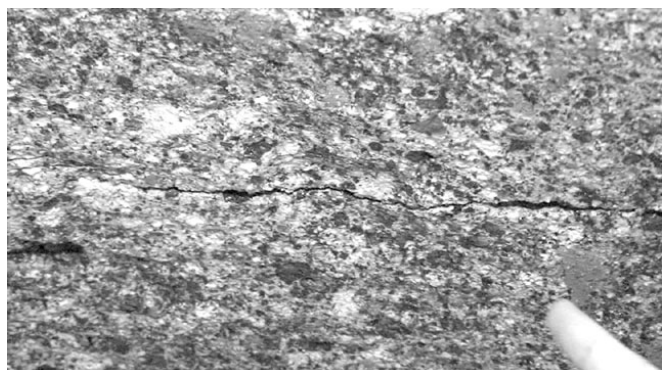
図 1.5. 床石 4 の底面に発生している亀裂

床石4の亀裂について、現状観察においては亀裂部分(図1.5、図1.6)を安定化させるため充填強化することも考慮する必要がある。ただし、状態調査が終了した後に新たな対策も生じるかもしれない。いっぽう、床石2については亀裂が大きく(図1.7、図1.8)、通常の充填や接着では効果的な処置は期待できない。可能であれば、石材を分離してクリーニング、断面の強化、コアリング、強化接合(ステンレス棒、もしくはピアノ線による引っ張りを用いた構造強化)、充填、整形による大規模な修理が必要となる。作業にあたっては、石材を反転する必要がある。また、床石2については、北側面に漆喰が残存しているので、接合等の修理にあたっては漆喰対策についても考慮しておく必要がある。

④ 床石4と床石2で検出された大きな亀裂については、含浸強化処置後、あらためて亀裂についての対策が必要となる。

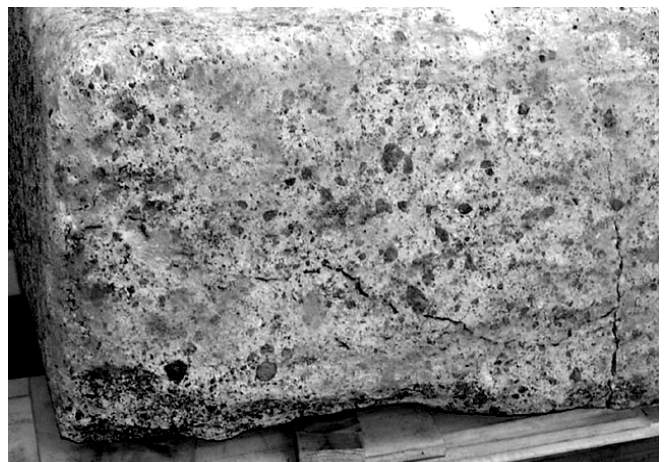
図 1.6. 床石 4 の西側面に発生している亀裂

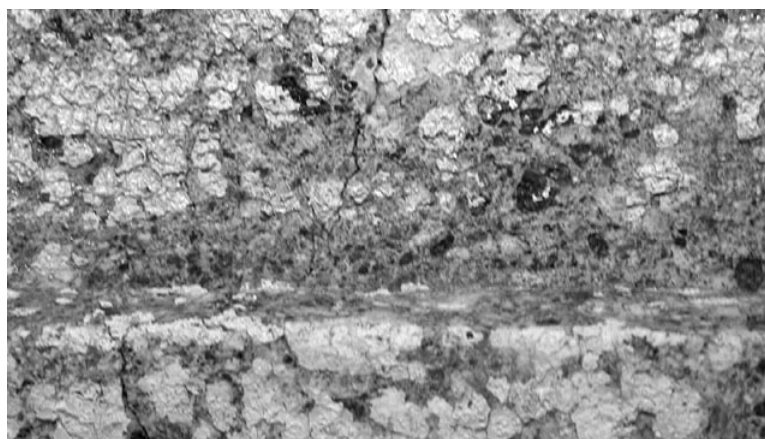
図1.8 床石2の亀裂は、相欠き部分で複雑な状態になっている。また、漆喰も多量に残存する
