# 古墳壁画の保存活用に関する検討会 装飾古墳ワーキンググループ報告書

平成 26 年 3 月 10 日

古墳壁画の保存活用に関する検討会

装飾古墳ワーキンググループ

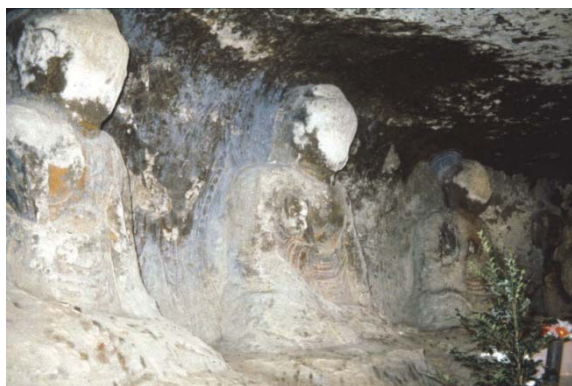
写真1 史跡薬師堂石仏

国指定史跡である薬師堂石仏は、岩窟に6体の浮き彫りと2体の線刻された石仏があつて、木造の覆屋で覆われている。現在、石仏の表面はほとんど剥落し、析出した塩類で白く覆われている（写真1）。調査するまで石仏の劣化は主に塩類が析出したことによる風化が原因と考えられていた。しかし一年を通して調査した結果、塩類の析出だけでなく石仏に含まれる水が冬期に

凍結して、石の表面を剥落させることも明らかになった<sup>4)</sup>。そこで凍結破壊を防ぐための保存対策として、覆屋の断熱性を高めて覆屋内の気温が氷点下にならないようにすることと、覆屋の屋根の上にもう一つ、岩窟のある小山の尾根をまたぐように二重屋根を新たにかけ、裏山からの雨水の浸入を減らすこととした。

保存工事の結果、覆屋内の気温は冬期でも氷点下にならず、裏山からの水の浸入も減って目立った凍結破壊は起こらなくなり、塩類の析出も少なくなった。しかし工事の都合上、断熱のための覆屋の密閉工事を、水の浸入を防ぐ二重屋根設置工事より先に行ったために、覆屋内の湿度が一時的に高くなり覆屋の一部にカビが発生した。このように文化財の劣化要因は互いに関係し合っているため、一つを解決しても新たに他の問題が起きることがある。保存対策を立てる時は、複数の工事をどの順序でいつ行うかよく検討することが必要である。

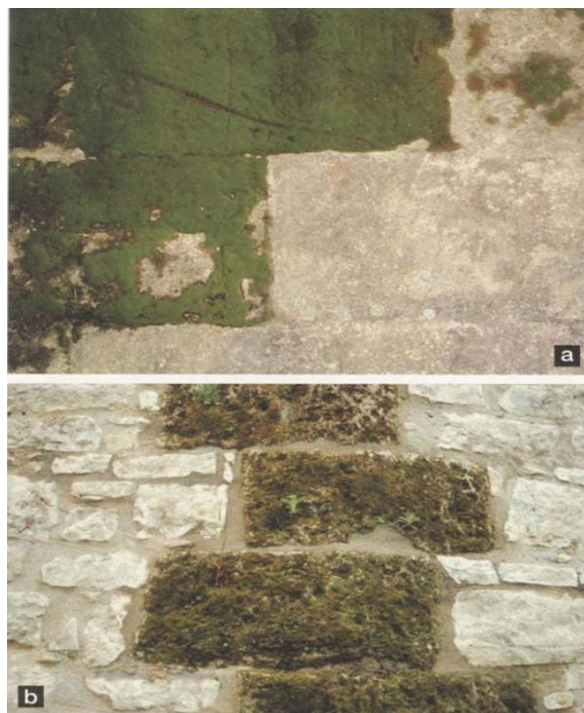
図1 表面状態の異なる石材における生物の発育状況。同じ環境に置かれても石材の種類や表面状態が異なると生物の発育状況(生物受容性)も異なってくる。写真 (a) 緑藻類: J. Izco Sevillano, (b) コケ類と草本類: G. Caneva<sup>3)</sup>

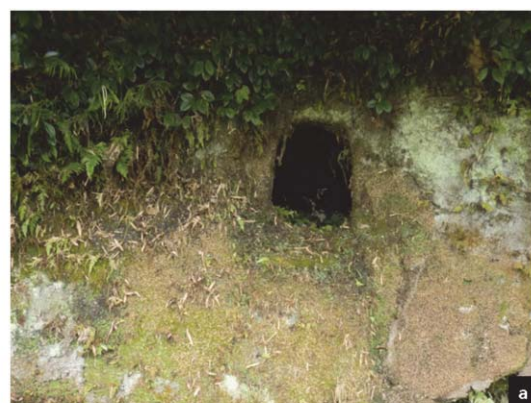
コケ類や草本類は仮根や根を持つため、地衣類よりも石材等の表面から深部に影響し、物理的な風化作用は劇的に大きくなる。同時に、根の影響で石材等からカルシウム、マグネシウム、カリウムなどの陽イオンが溶脱し、化学風化を促進させることも知られている(図2b)。現状管理の下で、藻類や地衣類から、草本類や木本類が出現してきていないかなど植生の遷移についても定期的・継続的に定性・定量的な監視が行われることが理想である。その際、繰り返しになるが、保存すべき対象を明確にした上で、植生の管理・対策を講じることが望ましい。

図2 横穴墓の石材表面に発育したコケ類・草本類(a)と根による石材の化学風化モデル(b)。植物根による物理的な損傷だけでなく化学的な風化作用も起こる。(b) Pinna and Salvadori<sup>6)</sup>

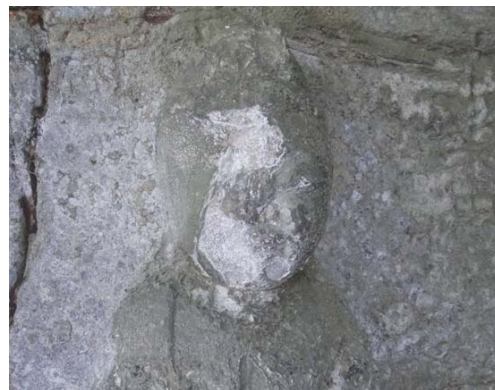
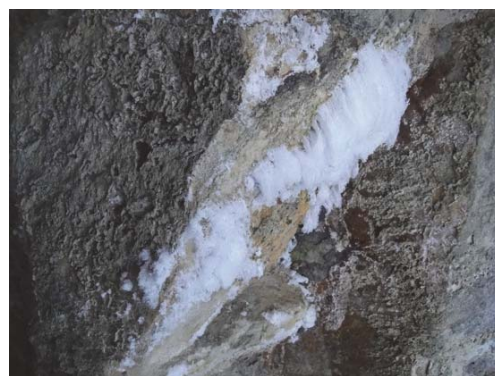
遺跡は主として土や石材などで構成される。これらはいずれも多孔質材料と呼ばれ、材料内部の空隙を水分が移動するため、それに伴い様々な劣化が引き起こされる。中でも、材料内部の水に溶けていた塩が、材料表面において析出することで引き起こされる塩類風化は、材料表面の粉状化や剥離などの不可逆的な破壊を引き起こし(図1)、かつその進行が比較的速やかであることから、遺跡を構成する材料や周辺の水質、気象条件から、塩析出の可能性について予測することは遺跡保存においては極めて重要と言える。ここでは、遺跡保存においてしばしば問題となる代表的な塩類と、それらが引き起こす劣化のメカニズムについて概観し、塩類風化による材料の劣化の程度、進行速度に影響を及ぼす因子について述べる。

図1 上：塩の析出により表層が剥離した磨崖仏、下：塩析出箇所（拡大）

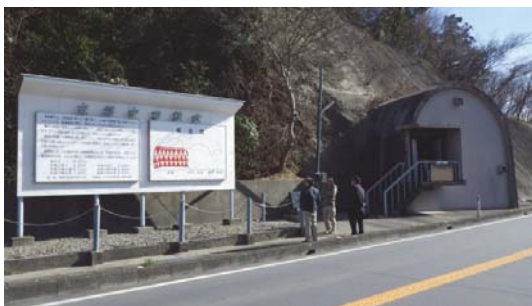
図1 中田横穴の保存管理施設外観

熊本県の永安寺西古墳では近年の豪雨によって、古墳本体を覆っている保存管理施設に亀裂が入った。これについては応急措置と防水シートの敷設による災害復旧工事が実施された。また、平成23年3月の東日本大震災では、福島県の中田横穴において、横穴本体と保存管理施設の間に隙間が生じたため(図1)、平成25年度に災害復旧工事が進められている。また、中田横穴は羨道部の閉塞石もひび割れて石がずれたため、ずれた石材については、応急的に別置きする措置がとられた(図2)。

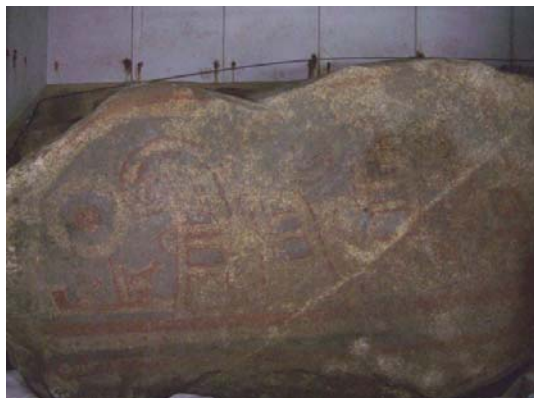
図 3 壁面表面にカビの発生がみられる状況

福岡県の珍敷塚古墳では、昭和 50 年度に保存管理施設が設置され、保存・管理がなされてきたが、平成 20 年 9 月に施設の保存庫内部でカビの発生が確認され、一般公開を中止し殺菌の措置がとられた。その後、カビは装飾のある奥壁まで繁殖範囲を広げたため（図 3）、地元うきは市教育委員会は事態の経緯とその後の処置について、県を通じて文化庁と協議を行った。翌 10 月から文化庁及び東京文化財研究所等による現地指導により、カビの沈静化をはかり経過観察が続けられた。平成 21 年 4 月には、カビの沈静化がはかられたため、紫外線照射等による修理事業が実施され、カビ等の除去が行われた（図 4）。その後も環境調査が継続的に行われ、今後のカビ発生の抑制やより良い保存・管理の実現が目指されている。

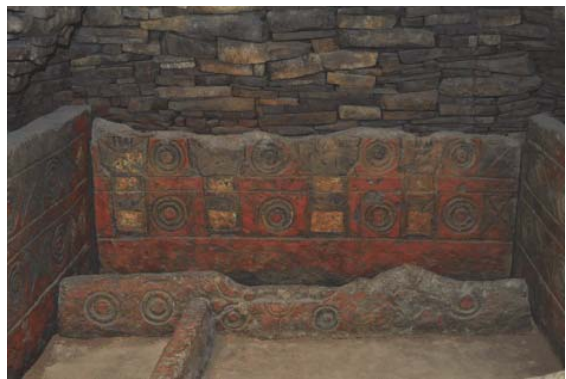
写真1 千金甲古墳(甲号)レプリカ

レプリカ作成時の保存状態を忠実に再現しているもので、後世に生じた割れや傷まで再現しているものもある。代表的な例としては熊本県立装飾古墳館（以下、「古墳館」という。）の千金甲古墳(甲号)レプリカ（写真1）がある。

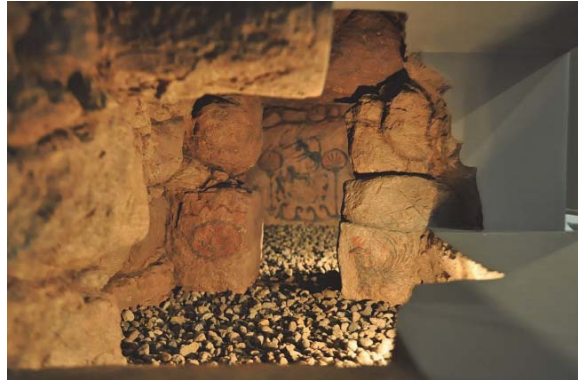
写真 2 竹原古墳 1/5 スケールレプリカ

実物資料をスケールダウンさせたものである。多くの場合、現状を忠実に復元している場合が多い。代表的な例としては、古墳館が所有する竹原古墳の 1/5 スケールのレプリカ（写真 2）がある。

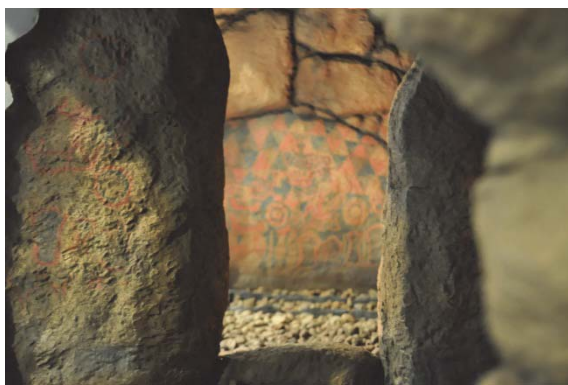
写真 4 田代太田古墳のミニチュアレプリカ

また、古墳館では現状レプリカだけではなく、ミニチュアレプリカも製作し、活用している。福岡県宮若市の竹原古墳と佐賀県鳥栖市の田代太田古墳の 2 基のミニチュアレプリカがそれである（写真 4）。

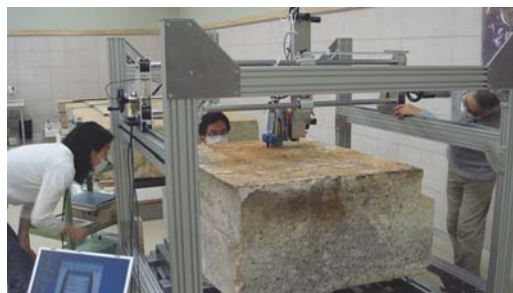
図1 蛍光X線元素分析

壁画彩色に用いられている無機系の色料は、蛍光X線元素分析により推定される。蛍光X線元素分析装置には携帯型の装置(Thermo 社製, Niton XLt-500)を用いる。分析条件は管電圧 40kV、管電流約  $10\mu\text{A}$ 、測定時間 60 秒、X線照射径約 10mm（試料間距離 7 mm の時）である。

漆喰壁画の材料調査には、上述の材料の種類を同定し、その劣化原因の解明と状態の把握を行うことで、壁画の修理と保存に資する情報を提示するという目的がある。高松塚古墳およびキトラ古墳の壁画の材料調査は、非破壊非接触で行うことが原則となっており、色料の調査には蛍光X線元素分析及び可視分光分析が適用されている。古墳壁画の色料の調査を実施するに当たり、これらの装置は、調査中の壁画の安全を十分に確保するため、専用の取り付け治具を用いて分析用フレームに取り付けられる。

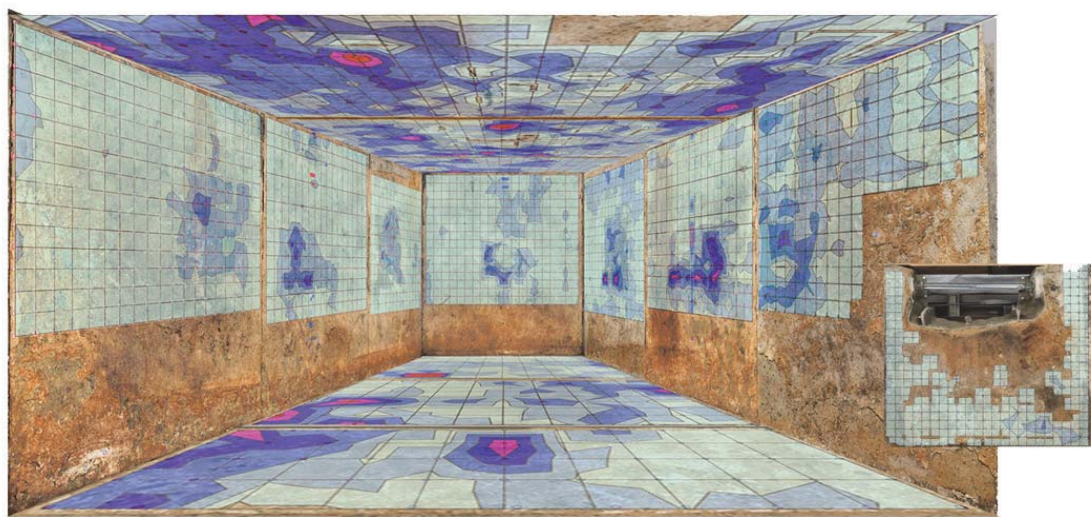
図3 高松塚古墳石室内漆喰における鉛の分布

なお、高松塚古墳壁画の漆喰には鉛が検出されており<sup>3)</sup>、その分布を明らかにするため、鉛のマッピング分析も行っている。分析ポイントは 10cm 間隔で設定されている。一方、キトラ古墳壁画でも同様の特徴を認めることができるかどうかを知るために、5 cm 間隔での分析が行われている。

図3は古墳石室内における鉛の分布を示したものである。石室内の全ての面において鉛が検出されることが明らかとなった。漆喰層の凹凸による測定距離の違いの影響を詳細に検討する必要があるが、天井石の鉛の検出強度は他の壁石よりも大きい傾向が認められる。四神、東西女子群像および東西男子群像が描かれている部分、すなわち図像のある部分の鉛の検出強度は余白の部分よりも大きい。また、日像及び月像の直下には、顕著に帯状に分布する鉛の検出強度の高い部分が存在していることが明らかとなった。一方、石室内面の下地漆喰ではなく、石材と石材を接着するのに用いられた石材間の漆喰からは鉛は全く検出されていない。

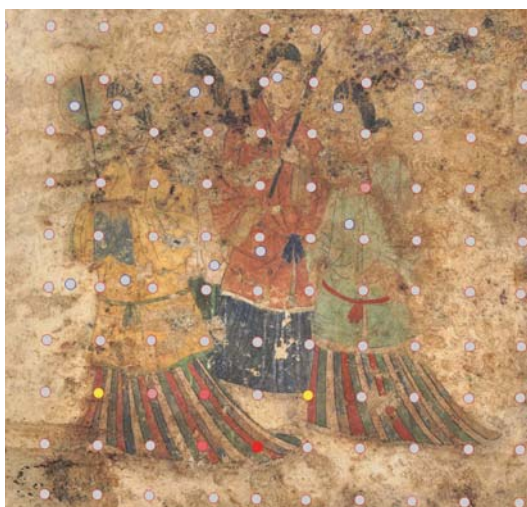
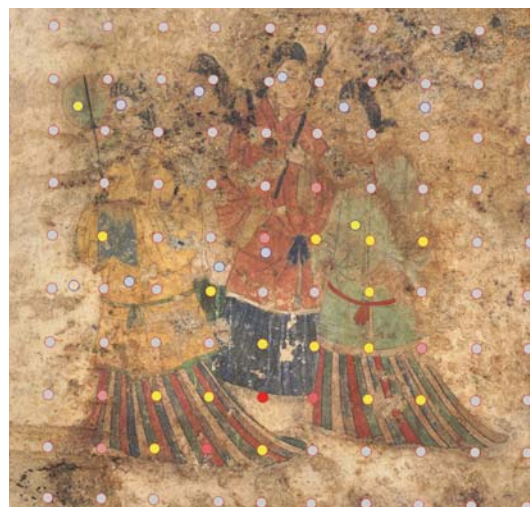
高松塚古墳壁画の各図像に用いられている色料を推定するために、蛍光X線元素分析を行った。一例として西壁女子群像の調査結果を図4と図5に示す。図4は水銀(Hg)の検出強度を、図5は銅(Cu)の検出強度を示したものである。

図4 高松塚古墳壁画西壁女子群像の水銀(Hg)の分布

図5 高松塚古墳壁画西壁女子群像の銅(Cu)の分布

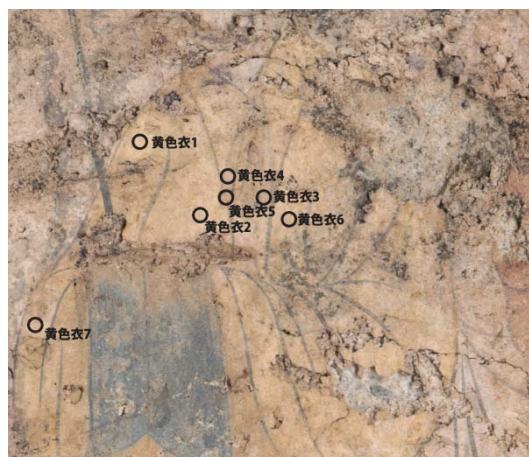
もわずかに鉄が強く検出されることと併せて考えると、この黄色部は黄土である可能性が高いといえることができる。

図6 高松塚古墳壁画西壁女子群像の衣(黄色)の部分

図7 高松塚古墳壁画西壁女子群像の衣(黄色)の可視分光スペクトル

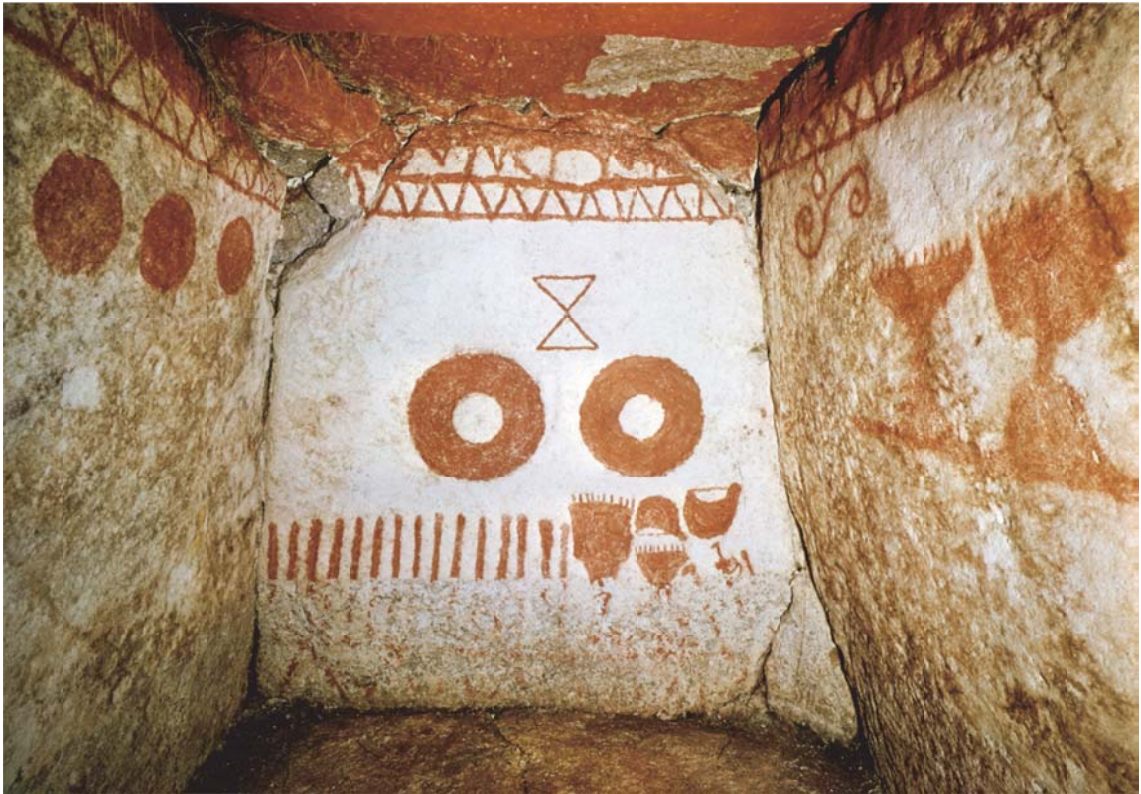
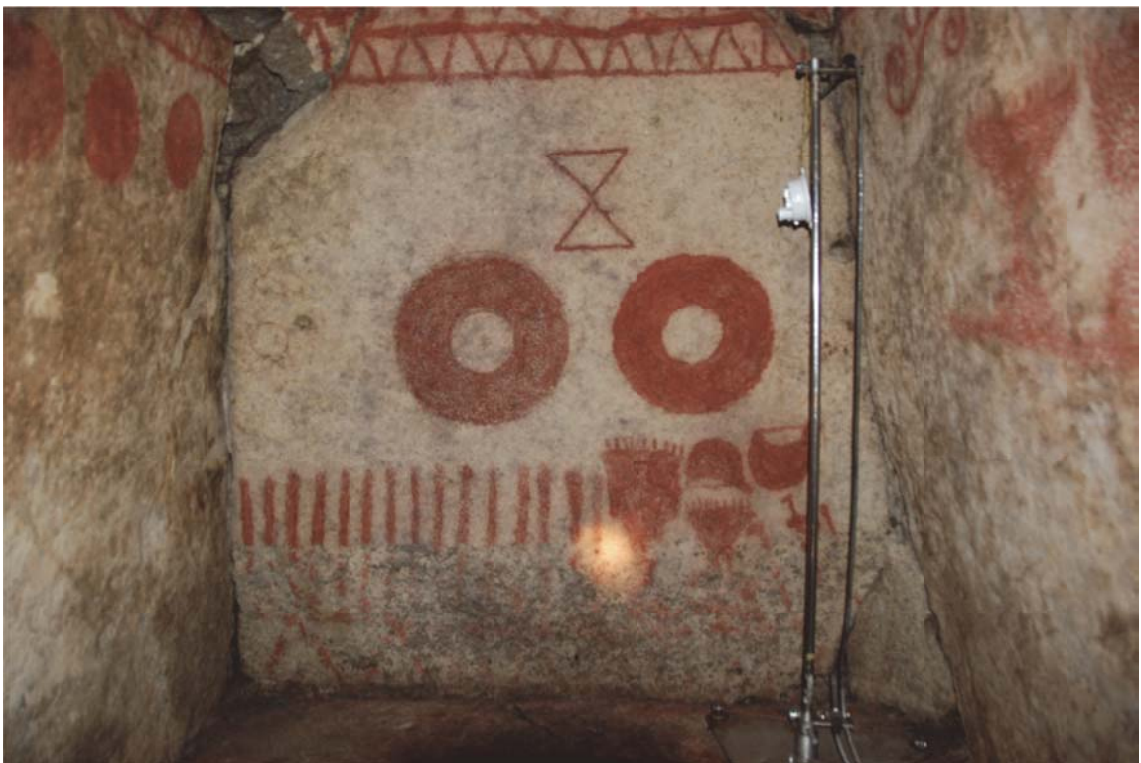
1990 年代末頃から壁画の一部が劣化している恐れに気がつく。現象としては壁画顔料が浮き上がるような形のもので、写真 2 のような顔料の凝集が顕著となってきた。この現象そのものは調査時にすでに確認されていたものであったが（写真 1）、その範囲が拡大している懸念があり、科学研究費による調査を実施することとした。現在までの観察では劣化が進行している懸念が強まっているが、根本原因については依然不明といわざるを得ない。各種実験を行うとともに、壁画面の定点観察（デジタル写真撮影・DMS による拡大写真撮影）を継続実施している。

写真1 虎塚古墳奥壁（昭和48年9月18日）

写真2 虎塚古墳奥壁（平成22年10月30日）

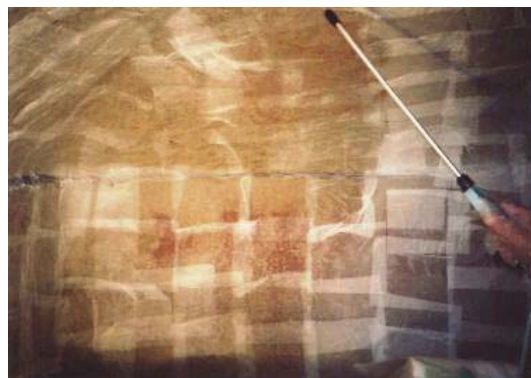
玄室壁面の洗浄作業

泉崎村は、平成12年度に発覚した巨額な財政赤字により自主的財政再建を余儀なくされ、支出財政について超緊縮の予算状況にあったが、郷土のシンボルである泉崎横穴の現状を重く受け止め、平成17年度より泉崎横穴修復委員会を発足し、再公開を前提として修復事業に着手した。当初は、緊急性の高い玄室内部に限定して修復を行うべく2か年の計画でスタートしたが、修復委員会からの助言により横穴外部や公開環境を含めた全体環境の修復を目指して3か年事業に切り替えて実施することとなった。その初年度には、外部施設の建設と一部保存環境復元及び環境調査を行った。その成果と玄室内部の安定化を確認したのち翌平成18年度には玄室及び前庭部の洗浄・防カビ処理やひび割れ部の樹脂補強などの内部環境修復を実施した。最終年度には前年度までの修復成果を検証し、補助的な内外部の修復と一般公開のための環境整備を実施した。また、修復事業の一連の流れと成果などをまとめた「泉崎横穴修復事業報告書」を刊
