## 装飾古墳の現地保存

～保存と公開のための環境調整～

京都大学大学院工学研究科 小椋大輔

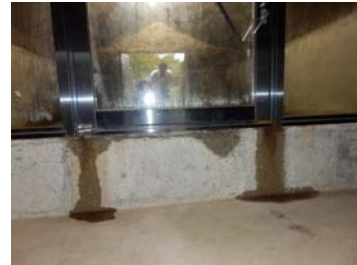
石之室古墳(2012年11月)

- 見学室の窓面の保管空間側で結露発生  
→保管空間の窓以外の部位で蒸発した水分を由来とする。
- 見学室の外扉で結露発生  
→見学室と保管空間の窓等の隙間を通じた水蒸気の移動、見学室内壁の吸放湿、人の発湿

- 保管空間内の窓以外の部位で結露
- 見学室の窓面の見学室側で結露発生  
→外扉の隙間からの高湿な外気の侵入、見学室内壁の吸放湿、人の発湿

窓の保存室側で結露発生し、窓の隙間を通して見学室側に流下している。

保管空間内で年間を通じて部位を変えて乾燥・湿潤が生じ、毎年それが繰り返される。

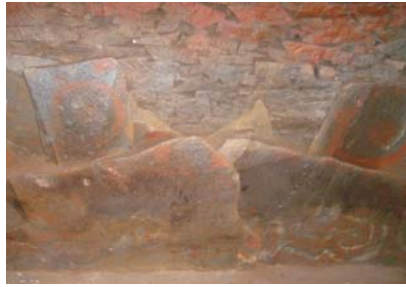
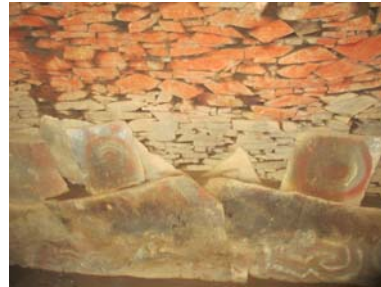
- 季節ごとの濡れと乾燥により、壁画の見え方は変化する。
- 温湿度形成、見え方の変化のメカニズムの解明
- 変化する壁画の見え方を適切にモニタリングする手法の開発<sup>1)</sup>が行われている。

釜尾古墳 夏期の濡れた石材(2012.8.14)      冬季の乾燥した石材(2013.1.30)
