## 特別史跡王塚古墳の取り組み

元桂川町教育委員会 長谷川清之

## 特別史跡王塚古墳の保存と管理

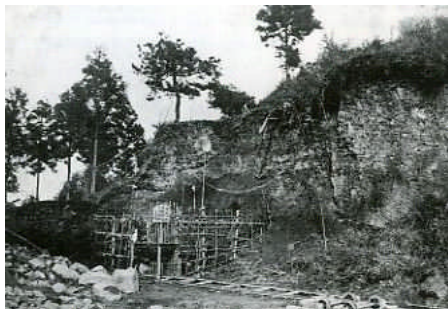
発見当時の石室入口

- ① 昭和9年採土工事中に発見される。
- ② 昭和15年には、石室見学は全面禁止となる。
- ③ 昭和17年には、カビ調査が行われホルマリン燻蒸が行われる。
- ④ 昭和18年には、防水工事が行われる。

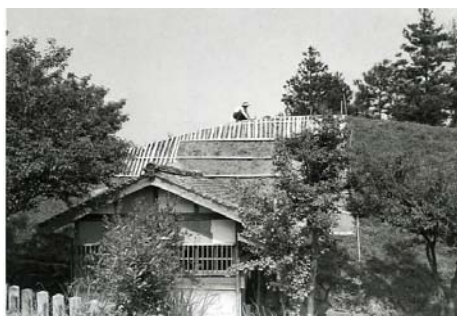
## 水とのたたかい

防水のため、便利瓦を貼る。

大雨の後、ポンプで水をくみ上げる。

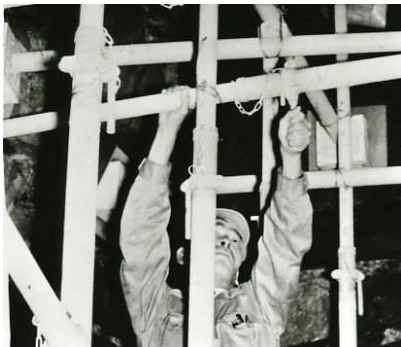
石材のクラックのため鉄支柱を入れる。

- ① 昭和23年石炭採掘の危機
- ② 水とカビの問題は依然解決できず。
- ③ 昭和25年保存修理工事
- ④ 昭和39年の修理工事後、石材にクラックが確認されたため、内部見学は、完全に全面禁止となる。
- ⑤ 昭和42年、石室を支えるため鉄製支柱を設置する。
- ⑥ 昭和44年から装飾古墳保存研究会の各種調査が行われる。(昭和50年報告書刊行)  
→ 昭和47年研究会の指導により、防水シートを被せる。

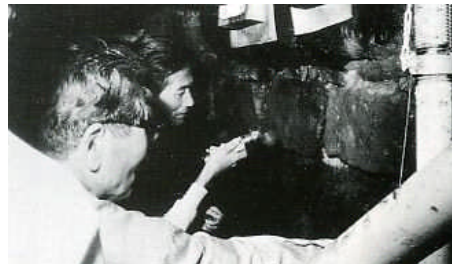
装飾古墳研究会の調査の後、墳丘に防水のためシートを貼る。

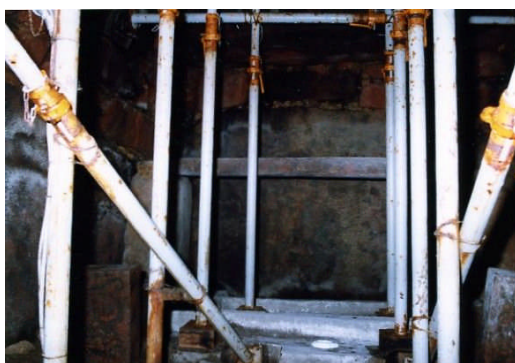
カビの発生した石室内

※この結果カビの発生は減少する。(しかし、工事、調査等で長時間入室した際は、石室の広範囲に白カビが発生した)

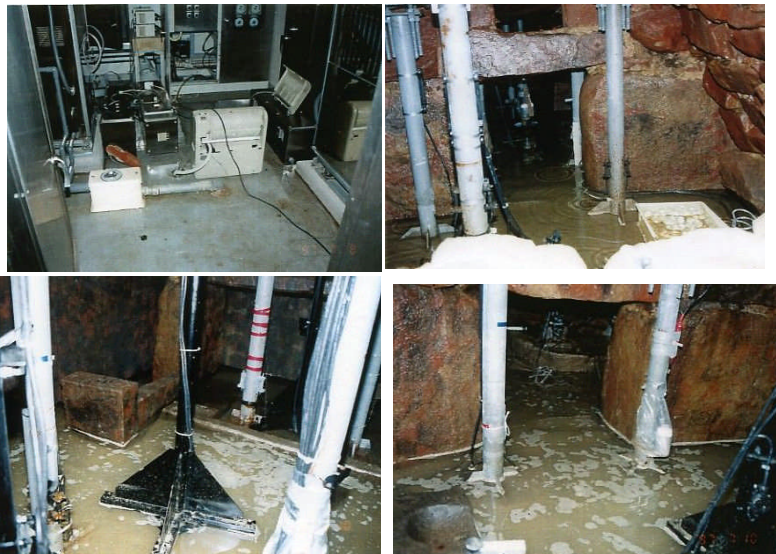
## 石室内に侵入した雨水 (H9年7月)

※墳丘復元(防水層)工事の結果→防水層の破断のため石室内浸水
