# 史跡羽山横穴の取組

## 1. 遺跡の概要

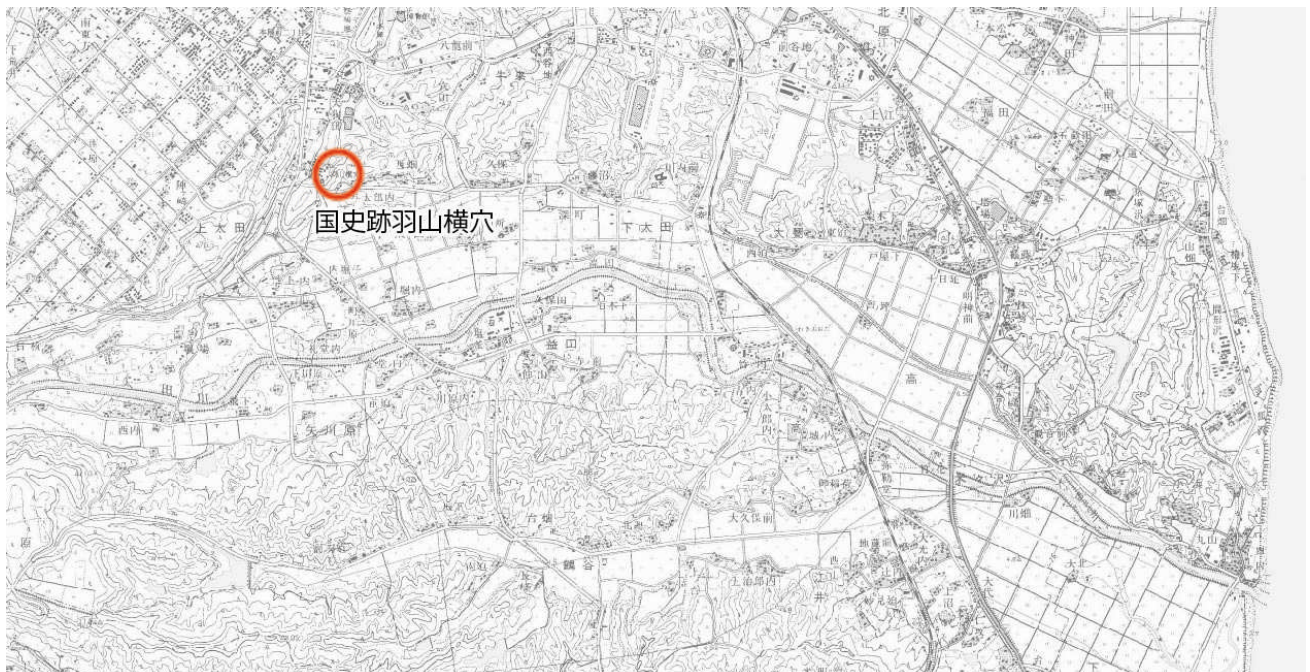
発掘調査の結果、横穴は羨道・玄門・玄室からなり、玄室奥壁・側壁・天井に赤色顔料と白色粘土を使用した絵画をとまなう装飾横穴墓であることが確認された。

各施設の法量は以下のとおりである。

- ・前庭部 長さ約 3 m（羨門から台地縁まで）
- ・羨道部 長さ約 1.9 m
- ・羨 門 幅 1.35～1.75 m・長さ 1.9 m
- ・玄 門 幅 0.79 m・高さ 1.01 m・奥行 0.55 m
- ・玄 室 奥行 3 m・高さ 1.8 m

平面形：方形・天井形態：ドーム型

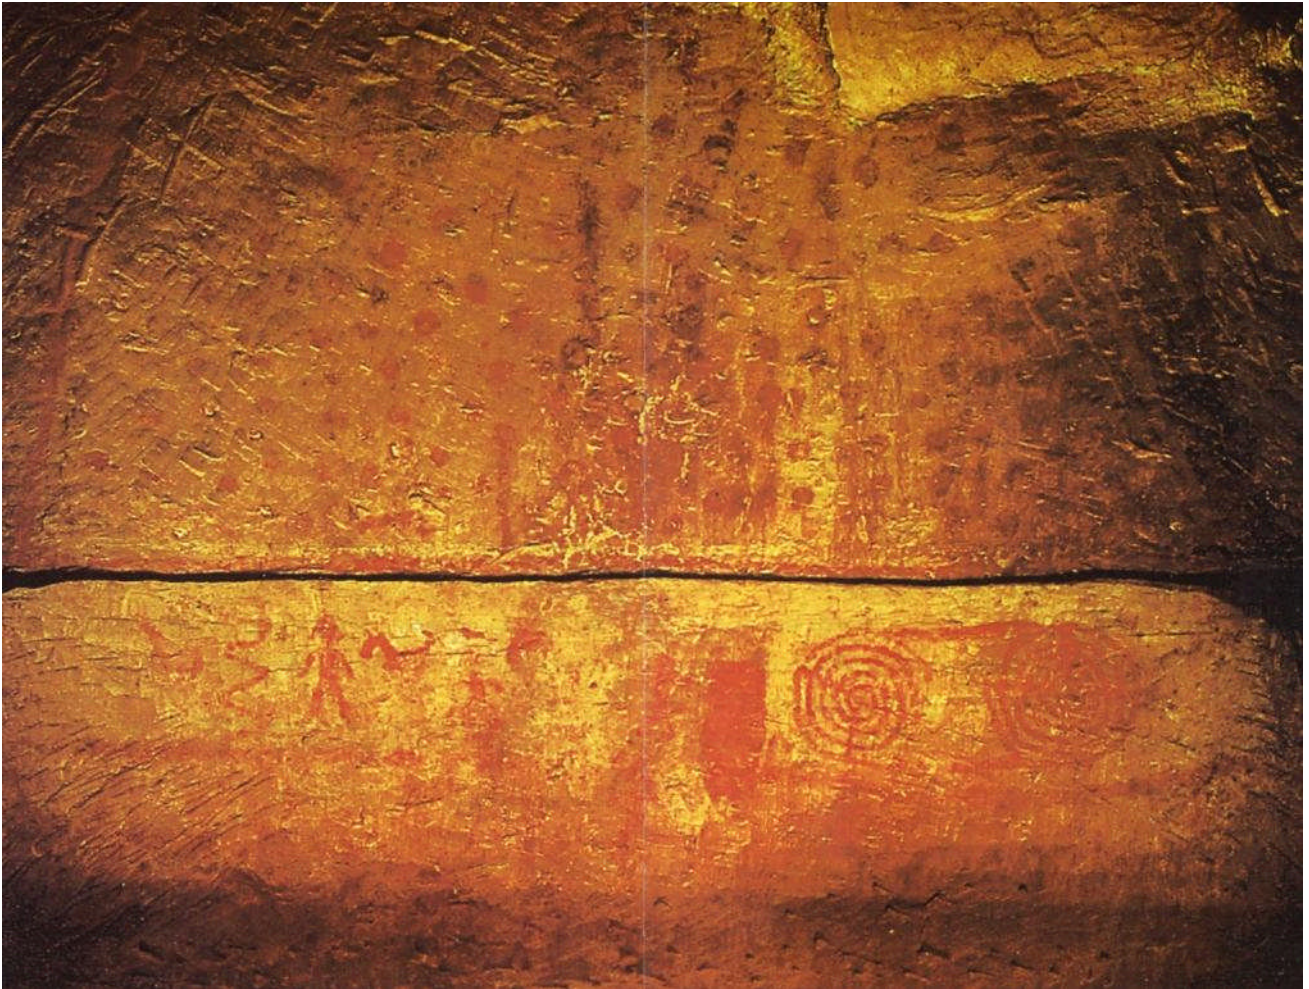
- ・渦 卷 文 左右に並んだ右巻き 5 重の渦卷文。  
各渦卷文を十字の朱線で区画し、  
更に左右の渦卷文を上下 4 条の  
直線の朱線で連結させる。（左渦  
卷：直径 28×26 c m・右渦卷：直径 30×30.5 c m）
- ・長方形シルエット 内容不明（模式的な盾か 幅 12 c m×高さ 31 c m）

- ・白 鹿 頭部を左に向けた白鹿。白色粘土で全身を表現し、胴部に赤色顔料で斑点を表す。（幅 15 c m×高さ 10.5 c m）
- ・人 物 1 白鹿下部に表現された人物。両手・両足を左右に大きく広げる。腰に刀を表現したと思われる朱線がある。（幅 12 c m×高さ 18 c m）
- ・人 物 2 人物 1 の下部に位置する。両手・両足を左右に広げる。頭部は人物 1 と比して頂部が尖っており衝角付冑をまとっている可能性もある。（幅 12 c m×高さ 18 c m）

- ・馬 1 玄室中央線からやや左側に描かれた馬の頭部。顔を左に向け、顔と耳部が確認できる。（幅 12 c m×高さ 10 c m）
- ・人 物 3 馬 1 の左側に描かれた人物。頭部は円形に表現され、両手・両足を左右に大きく開く。左足は白色で表現される。（幅 11 c m×高さ 12 c m）
- ・馬 2 全身が描かれた馬。頭部を左に向け。顔・耳・前足・後足・尾が見られる。耳と尾は立ち、足は疾走するかのように交差して描かれる。（幅 16 c m×高さ 13 c m）

- ・人 物 4 馬 2 の前に立つ人物。頭部は人物 2 と同様に三角形に表現され、両手はやや下方に下げた形態をとる。当壁画では最も大きく描かれた人物である。（幅 10.5 c m×高さ 22.5 c m）
- ・蛇 行 線 人物 4 の左側に表現された性格不明蛇行線。左右に大きく蛇行し下部の水平線にする地点で二股に分かれる。

- ・馬 3 蛇行線の左側に描かれている。他の馬に比して表現が曖昧で詳細は不明。足とみられる表現と長い首がある。頭部付近には小さな顔とおぼしき表現がある。顔の頂部には白色粘土による二股の表現があるため、鹿の可能性もある。
- ・水 平 線 奥壁下部に施文された朱線。玄室奥壁左側と右側の渦卷文から長方形シルエットまでを水平の朱線で連結する。

- ・天 井 部 軒回りと棟線に幅 3～4 センチの赤色顔料で朱線を施す。天井部には赤色と白色の 2 色を用いて直径 3～5 c m の珠文を施す。
