## 史跡泉崎横穴の取組

名 称	泉崎横穴（いずみざきよこあな）	指定年月日	昭和9年5月1日
所 在 地	西白河郡泉崎村泉崎字白石山1-8	所 有 者	泉崎村
指 定 面 積	168 m <sup>2</sup>	種別・時期	装飾横穴墓（6C末～7C初）

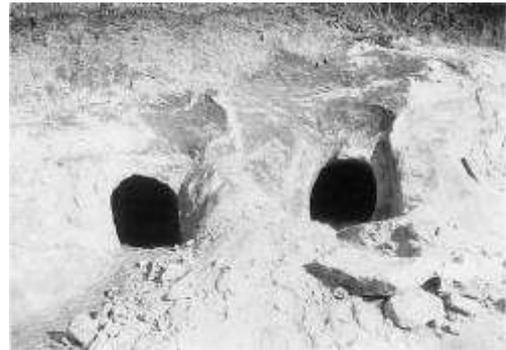
発見当時写真(左:3号、右:4号)

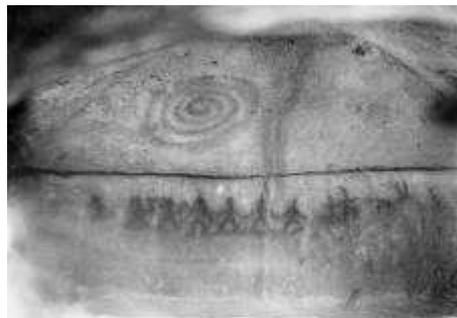
発見当初壁画(奥壁)

横穴の玄室の平面形は、幅約2m、奥行最大長約2.3mのやや長方形を呈する。立面形は、四壁がほぼ垂直に立ち上がり、天井部との境に外側に突出する段をもって隅降棟を示す4本の線が天井頂部で交わる宝形造の家型を呈する。四壁の高さは0.5～0.6mと低く、天井の高さはもっとも高いところでも1.16mしかない。屍床は、奥壁(東壁)と平行して幅約0.6mで床面より一段高くもうけられており、断面台形の堤で仕切られている。この堤には、屍床と床を繋ぐトンネルが玄門とほぼ同じ幅で2

カ所設けられ、玄門中央に伸びる溝と連結して排水装置としての機能をはたしている。玄門は、立面が幅約0.7m、高さ0.74mのアーチ状で、羨道の長さは約0.6mと短い。前庭部及び墓道については、詳しい調査報告がなく現状でも不明瞭だが、発見当初の写真からは天井部がなく、丘陵の傾斜を考慮すると非常に規模の小さいものであった可能性が高い。

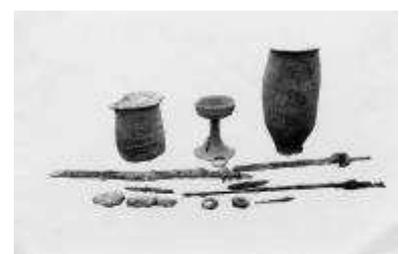
出土遺物は、屍床の南部に切先を奥壁側に向けて鉄刀が1点と、その付近より鉄環が1点見つかった。また、玄門近くの排水溝付近から刀子が1点出土している。遺物の出土状況から右壁(南壁)側に遺骸の頭部があったと推定されている。遺物からこの横穴の造営時期を判断するのは難しいが、横穴墓の構造と周囲の横穴より出土した須恵器高坏などから6世紀後半～7世紀初頭とされている。なお、写真の須恵器高坏と完形の長胴甕は東京国立博物館に保管され、それ以外の遺物は泉崎資料館で保管展示されている。

泉崎横穴墓群出土遺物

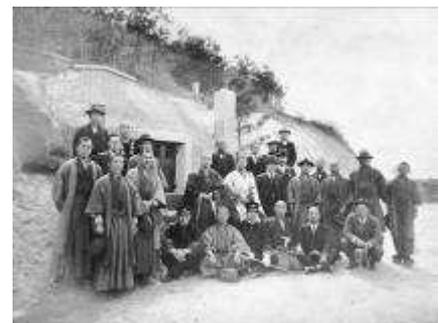
泉崎横穴保存施設竣工(昭和 10 年)

泉崎横穴の保存については、昭和 8 年の発見から翌年の国指定、昭和 10 年 3 月には天井の崩落を防ぐためのコンクリート防護壁を設置するなど、戦前の文化財保護施策としては特筆すべき内容をもっている。外部の遮断は開閉の容易な鉄扉によって行い、近年まで希望者には玄室内部まで立ち入りを許可して参観を実施するなど一般への公開を活発に行ってきた。途中、管理が行き届かず不心得者によって壁画を傷つけられる事態が発生しているが、保存環境自体は指定当初の整備が功を奏し、70 年余りにわたり大規模な破損もなく現在に残されてきたことが良好であったことを証明している。一方で一般公開については、伝統的に内部立ち入り見学を許してきており、多くの人々に喜ばれるのと引き替えに大きな劣化要因となってしまった。そのため、公開を制限して環境改善を試みたが、天井崩落の危険性も出てきたことから平成 15 年に公開を中止し修復事業に向けての準備を開始した。

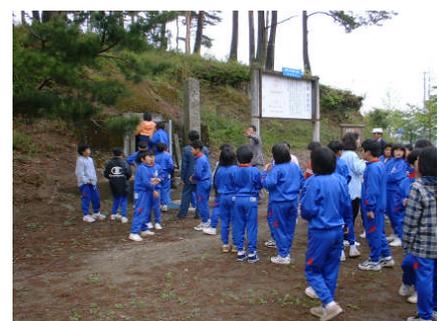
修復前の泉崎横穴公開

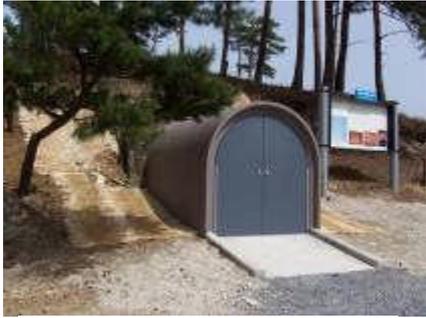
外部環境修復（平成17年度）

その初年度には、外部施設の建設と環境調査及び復元を行った。その成果と玄室内部の安定化を確認したのち、平成18年度には玄室および前庭部の洗浄・防カビ処理やひび割れ部の樹脂補強などの内容を盛り込んだ内部環境修復を実施した。最終年度は引き続き内部環境の改善に努め、モニタリング強化と同時に平成20年春の一般再公開のための整備を実施した。また、修復事業の一連の流れと成果などをまとめた報告書を刊行した。

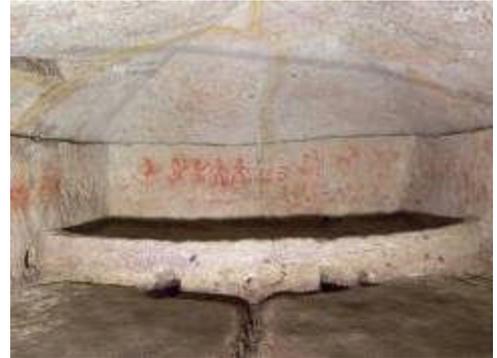
内部修復後の石室内（平成19年）

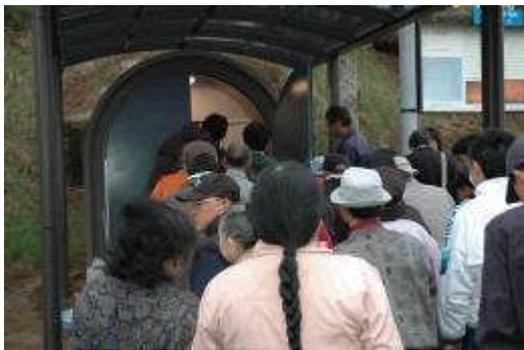
再公開の様子（平成20年）
