平成31年1月3日に発生した地震に伴う
史跡江田船山古墳の被害について

平成31年2月19日(火) 13:30～
経済産業省別館2F 238号共用会議室

■ 国指定史跡 江田船山古墳(和水町)

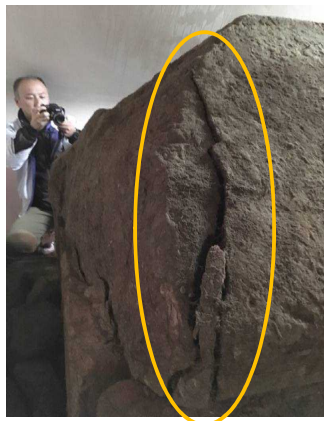
石棺棺蓋妻側（裏面）破損状況

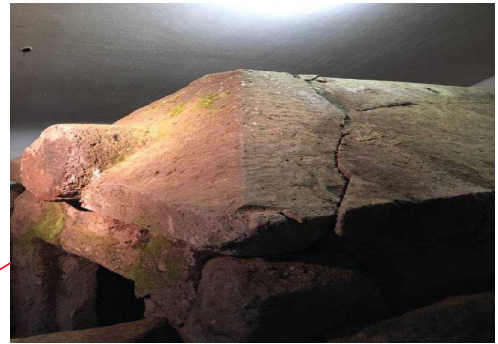
石棺妻入（裏面）角破碎状況

石棺蓋頂部棟木部破損状況

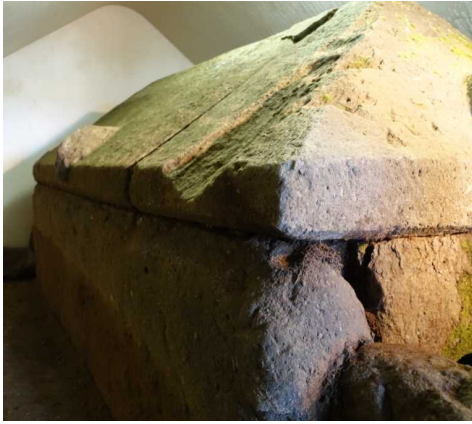
石棺(左側)のひび割れ

蓋石(奥側)のひび割れが拡大

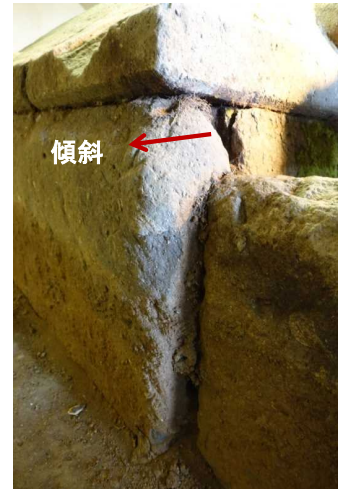
左壁(入口側から)

傾斜

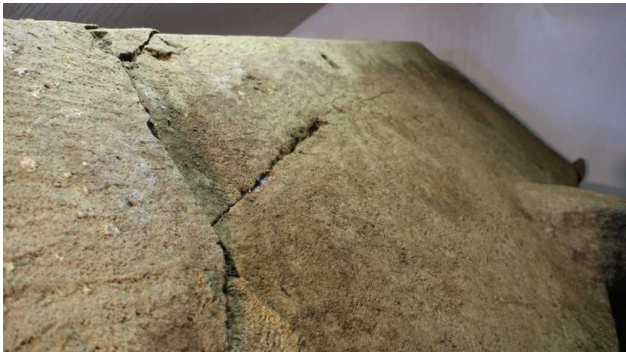
蓋石(右側)ひび割れが拡大

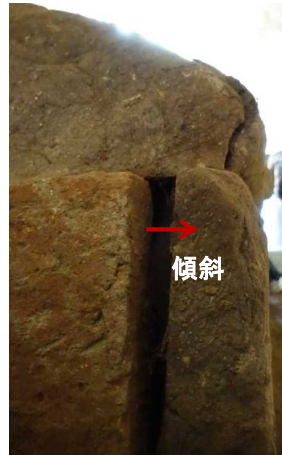
左壁(奥側から)

傾斜

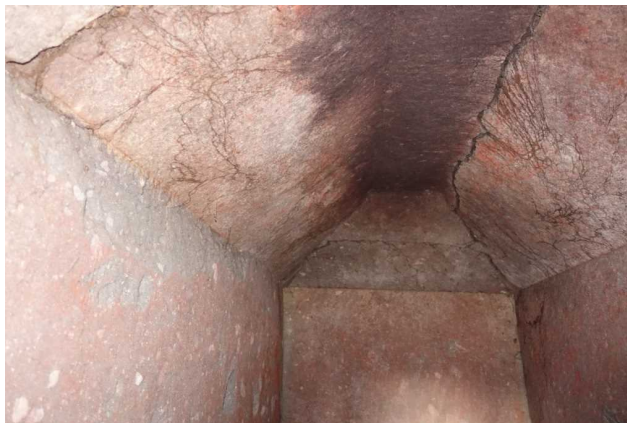
石棺内壁 蓋石の稜線にひび割れ

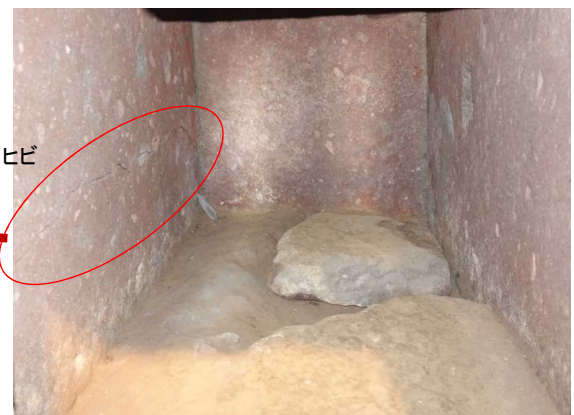
ヒビ

石棺内壁(左側)のひび割れと外傾
