都市における 文化財建造物の持続的運営の検討

- (1) 容積率移転と宿泊施設としての利用の可能性の検討
- (2) 専門家による点検シートの実験

特定非営利活動法人
歴史的建造物とまちづくりの会

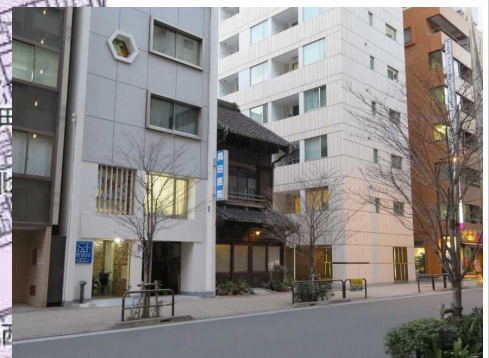
400㎡以上の建築可能床面積

文化財登録部分

文化財登録部分床面積表		㎡
3階	34.43	
2階	48.72	
1階	57.84	
合計	140.99

面積表		㎡
敷地面積	79.07	
建築面積	57.84	
床面積	140.99	
建ぺい率	<90%	
容積率	178.31% < 700%	
建築可能床面積 (既存部分を除く)	412.50

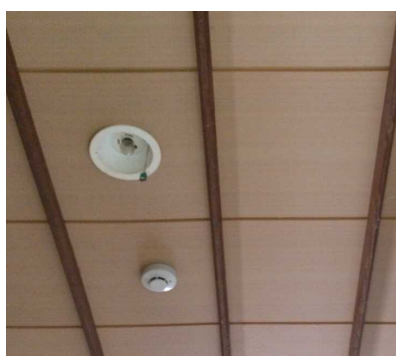
- ・天井を「秋田杉の桎目板」から「準不燃材料」の化粧石膏ボードへ。竿縁は残った。
- ・間仕切壁を小屋裏まで。
- ・排煙設備、非常用照明設置。
- ・非常階段、避難梯子

化粧石膏ボードの天井 非常用照明と感知器

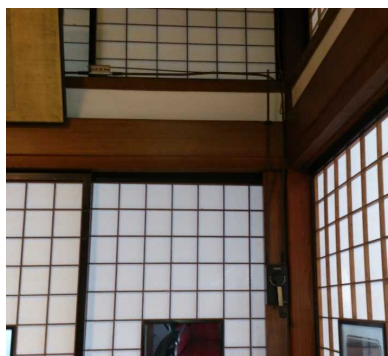
排煙設備

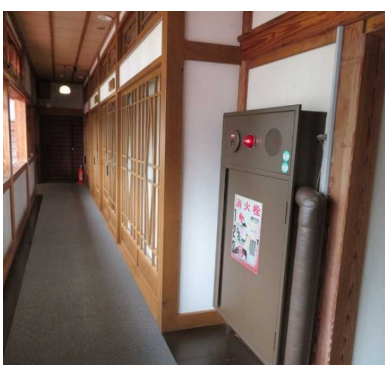
屋内消火栓

- ・避難誘導灯の設置
- ・消火器・消火栓設備の設置

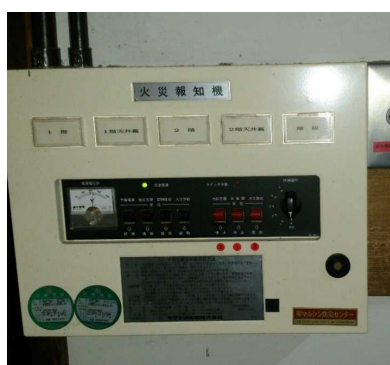
火災報知器

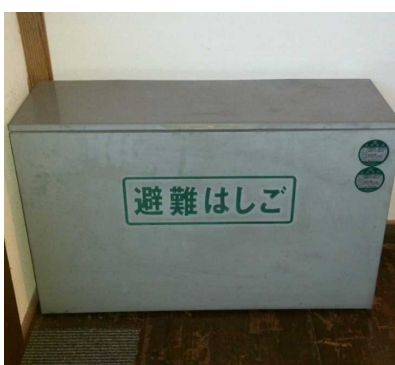
避難設備

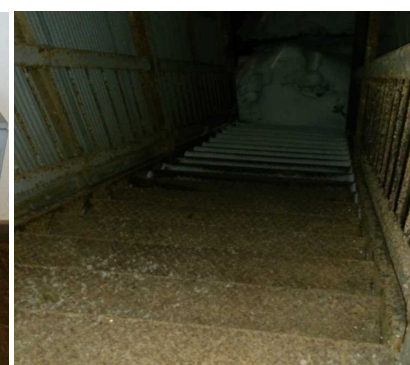
非常階段
