特別史跡 平城宮跡

第一次大極殿正殿復原整備

特別公開 (第4回)

平城宮跡第一次大極殿正殿復原 設計概要

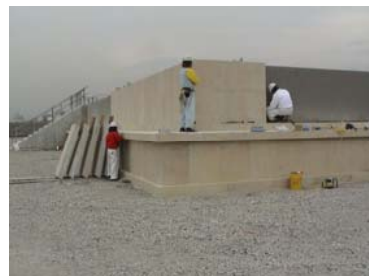
基壇石張り

鉄筋コンクリート造の基壇の表面には凝灰岩による石張りを施し、奈良時代当時の姿を復原しています。

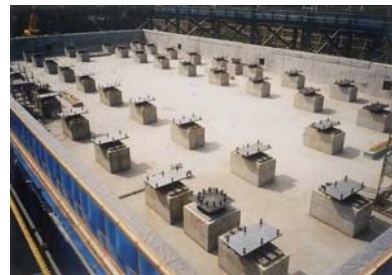
免震機構据付完了

基壇内部には、それぞれ異なる役割を果たす3種類の免震装置が合計54基設置されており、地震力による振動が直接建物に伝わらないようにしています。

現行法規に対応する設備：免震装置の設置（基壇内部）
 ・自動火災報知設備の設置
 ・屋外消火栓の設置
 ・避雷設備の設置

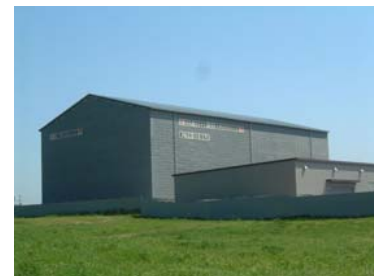
素屋根全景

正殿をすっぽり覆う大きさの素屋根は、ビル等一般の建物の8階相当の規模で長期間の工事の間、正殿を天候等の影響から守ると同時に、足場等の役割も果たします。

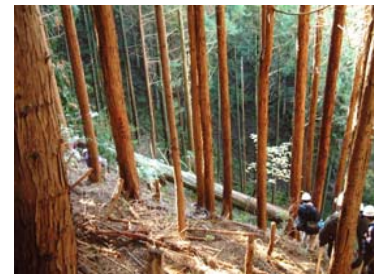
立木伐採状況

復原工事で使用する木材は、国内産のヒノキ及びケヤキで、主に紀伊半島周辺産のものが搬入されています。

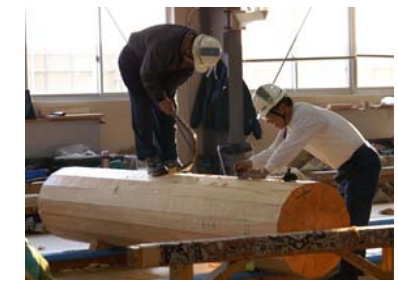
柱 ちょうな加工

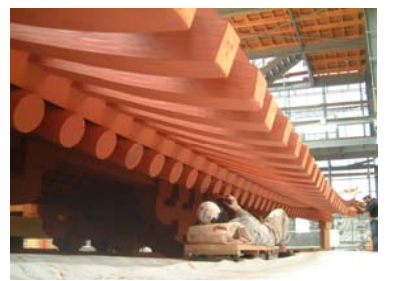
垂木 丹土塗装

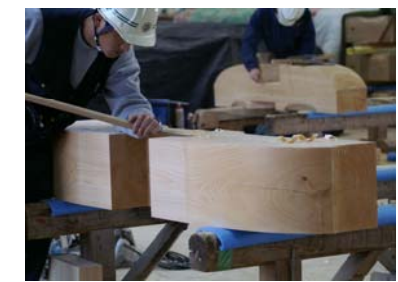
一の肘木 やりがんな仕上げ

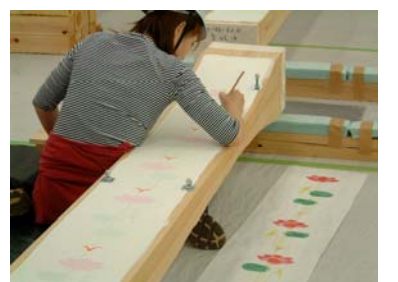
文様彩色 (支輪板)

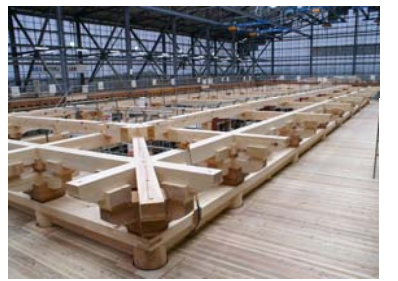
加工された木材は、順次、素屋根内に運ばれ組み立てられます。

組立状況

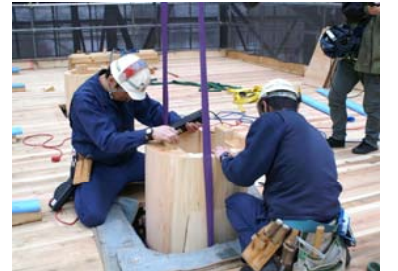
柱 組立
