## 特別史跡 平城宮跡

# 第一次大極殿正殿復原整備

## 特別公開 (第5回)

平城宮跡第一次大極殿正殿復原 設計概要

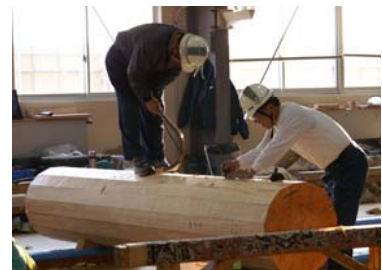
木材は、粗加工された状態で搬入され、木材保管庫で検収・保管・乾燥させた後、奈良時代当時の伝統工法により仕上げが施されます。

柱 ちょうな加工

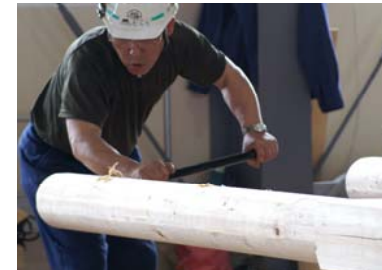
地垂木 やりがんな仕上げ

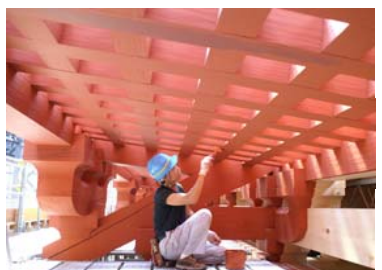
大極殿の建物木部には丹土塗装、軒や天井などの建物内部には古代技法に倣って文様彩色が施されます。

軒天井格子 丹土塗装

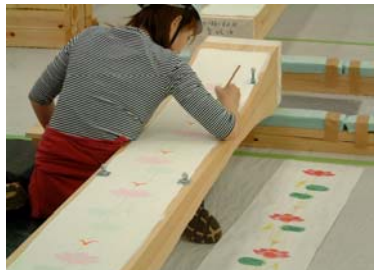
文様彩色(支輪板)

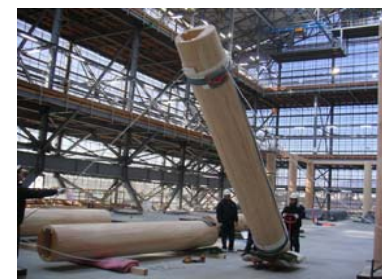
加工された木材は、順次、素屋根内に運ばれ組み立てられます。

初重柱 組立

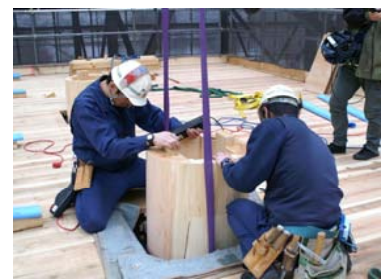
二重柱 組立

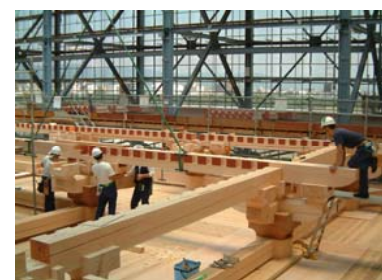
初重二の肘木 組立

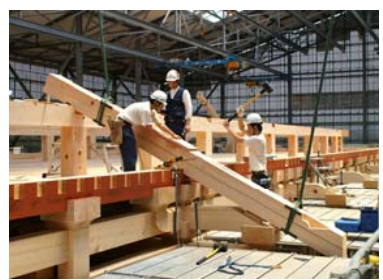
二重尾垂木 組立

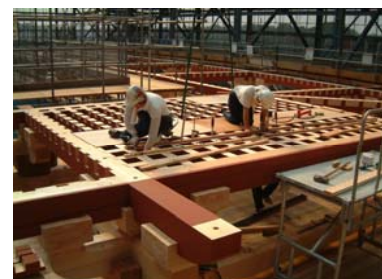
初重軒天井格子 組立

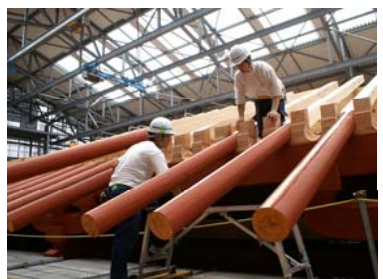
二重地垂木 組立

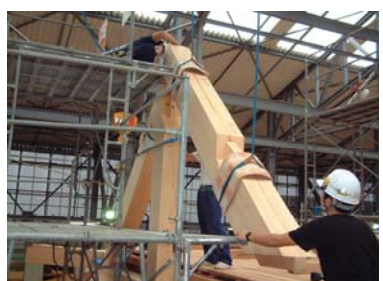
二重扱首棹 組立
