平城宮跡遺構展示館の

露出展示改善に関する検討委員会報告書

平成 29 年 3 月

文化庁文化財部記念物課

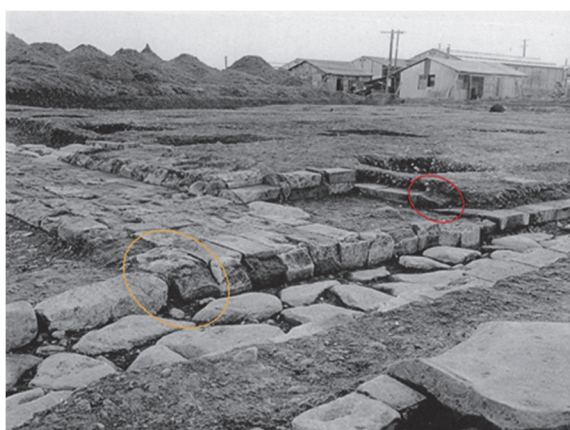
図1.1-1 南棟東部の遺構 北西から（1966年度）

平城宮跡遺構展示館では北棟（建設当時、第1号覆屋）と南棟（同第3号覆屋）において遺構の露出展示が行われている。北棟においては、露出した遺構面の西側と東側で水分の湿潤と乾燥の繰り返し、柱穴側面の崩落、盛土法面でのカビ類や蘚苔類の発生などが見られた。南棟においては、盛土と遺構面の境界への地下水の滲出、遺構面での蘚苔類の発生、長年の清掃による遺構面の土壌部分の削平、塼の劣化などが見られた（図1.1-1から1.1-4）。こうした課題は以前から認識されていたが、大きな問題とはならず、管理されてきた。

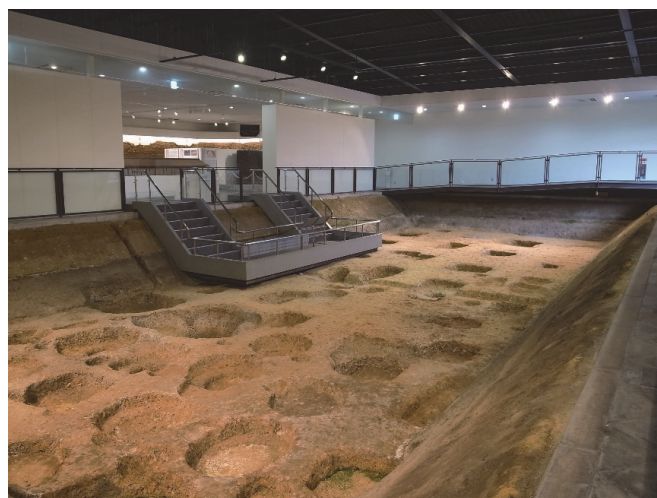
図 3.1-11 北棟内観（南西から）

図 3.1-7 に示した通り、北棟では覆屋内の南側半分で掘立柱建物跡の露出展示をおこなっている（図 3.1-11）。建物の西壁北側と、南壁東側に出入口があり、その他には開口部が存在しない（図 3.1-12）。2009 年の改修工事の際に空調設備が備えられ、また館内の照明器具は建設当時の水銀灯からスポット照明に変更された。空調の運用方法については、6 月後半から 9 月にかけては冷房運転を、11 月～3 月は暖房運転が実施されており、いずれも運転時間は 9 時から 16 時 30 分である。

露出展示された土遺構の多くは、遺構表面土壌に何らかの薬剤を散布することで土壌の保存処理がなされているが、遺構展示館で展示している土遺構は、2011 年にシリコーンを用いた処理が実施される以前の約 45 年間は、遺構面土壌に対して一切の処理が施されていない珍しい例である。このとき用いられたシリコーンは土壌の保水性を高めると同時に、黴や地衣類などが土壌中の水分を利用できないようにする効果を有する¹⁻⁹⁾。

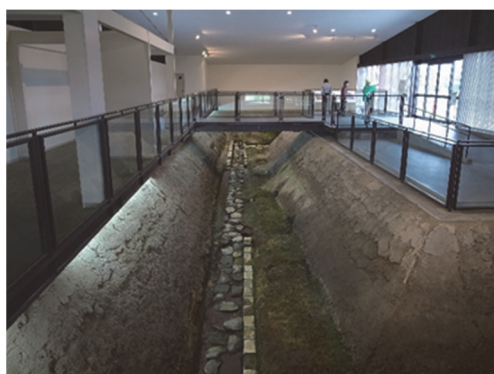
図 3.1-13 南棟内観 (西から)
(撮影箇所は図 3.1-15 参照)

南棟では平城宮で唯一出土した磚積基壇建物跡の遺構北半分を屋内で露出展示しており (図 3.1-13、図 3.1-14)、基壇の南側半分は覆屋屋外において復元展示されている。館内では石材と磚から構成される東西方向に長い雨落溝が展示されており (図 3.1-15)、1 年を通して概ね湛水状態にある。遺構面に浸み出す水への対策として、館内の遺構面東端において排水会所を設置して、一定量の水がたまると会所の内部に設置された排水ポンプが排水をおこなうよう設計されている (図 3.1-14 破線箇所)。空調設備は有しておらず、覆屋の北側、南側、および西側に出入口が設けられている。また北壁と南壁の上半はルーバー状の開口となっており、常に通気があると考えられる (図 3.1-16、図 3.1-17)。

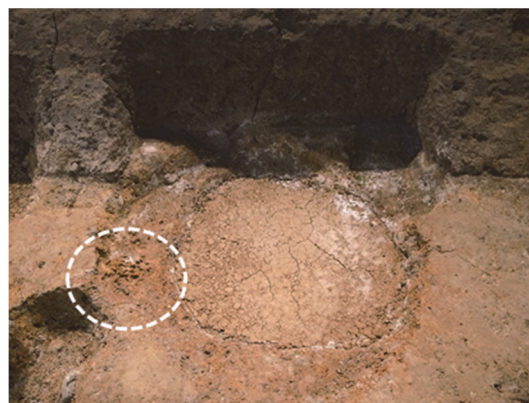
図 3.2-2 鉛直面の崩落

雨水の浸透が緩慢な場合や、地下水面が十分に低く遺構地盤への水分供給が緩慢な環境では、乾燥による土壌の収縮と、それにともないクラックが発生する事例が散見される（図 3.2-1）。また、鉛直面などのように構造的に不安定な箇所では、乾燥にともない土壌が塑性を失って崩落する事例も見られる（図 3.2-2、図 3.2-3）。

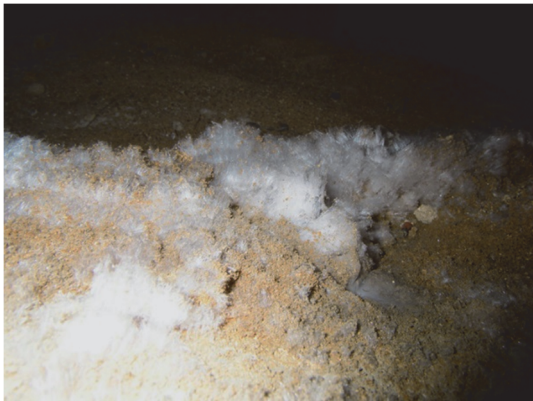
図 3.2-4 塩析出（土遺構）

土壌中の水分にはさまざまな成分が溶存しており、これらが液相の水分移動にともなって多孔質材料表面近傍まで移動し、塩として析出する事例もしばしば見られる（図 3.2-4、図 3.2-5）。これらの多くは白色を呈しており、遺構面の汚損を引き起こすのみならず、時に材料表面の剥離を引き起こしており物理的な劣化にいたる場合が多い。

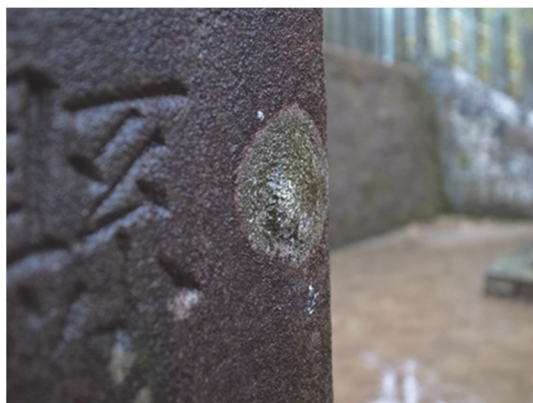
図 3.2-6 地衣類が原因と推定される石材劣化

遺構地盤への水分供給量が比較的多い遺跡では、生物的な劣化の進行が認められる。露出展示された遺構では、観覧に供する、という目的から開口部を設ける、あるいは照明設備によって遺構面に対して一定の照度を供給している。このような環境下では、遺構面において蘘苔類、藻類、および地衣類が繁茂して遺構の汚損を引き起こしている。劣化速度はきわめて緩慢ではあるものの、地衣類によって岩石の劣化が引き起こされるとも言われ²⁻²⁾ (図3.2-6)、遺構の劣化要因の1つと考えられる。また、主に土壌表面に繁茂するカビについては、遺構の汚損となるだけでなく観覧者への健康被害という観点からも看過されるべきものではない。さらに、巨視的なものでは、樹木によって引き起こされている劣化も挙げられる。樹木が風で揺れるとその振動によって根の周辺の岩石あるいは土壌が崩落する場合などが挙げられる。

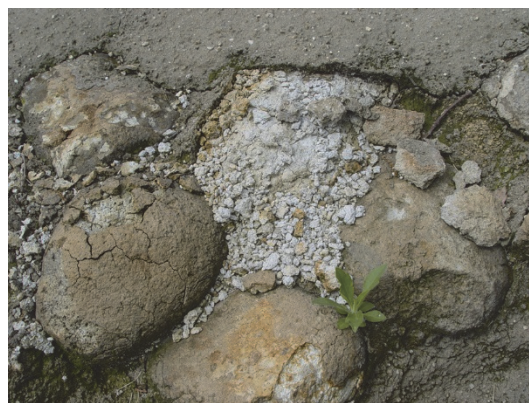
図 3.2-7 凍結破砕による石材劣化

屋外において露出展示されている遺構の場合、寒冷地では冬期の夜間放射によって多孔質材料内部の水分が凍結しつつ、不凍水が供給され続けることで材料内にアイスレンズが成長して多孔質材料の破壊を引き起こす凍結破砕現象が見られる(図 3.2-7)。

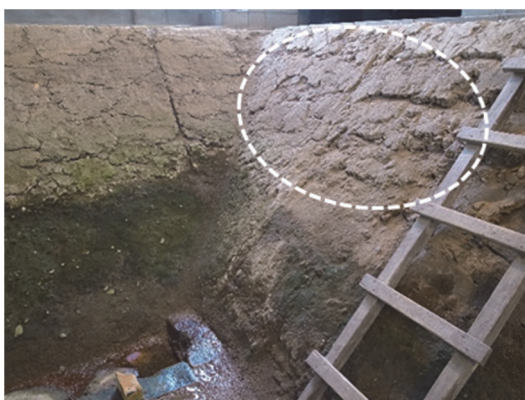
図 3.2-11 盛土層での土壌粒子崩落

南棟では、遺構面は年間の大部分の時期において湛水状態にあることから、乾燥にもなう土壌の崩落は認められなかった。一方で、法面上方の盛土層では、乾燥にともない土粒子の崩落が認められた(図 3.2-11、図 3.2-12)。遺構展示館内の地盤中における水分移動の詳細については後述するが、屋外からの雨水の流入は、主に盛土層と埋戻し土の層境界において生じていると推察され、したがって屋内の盛土層は乾燥が進行していると考えられる。

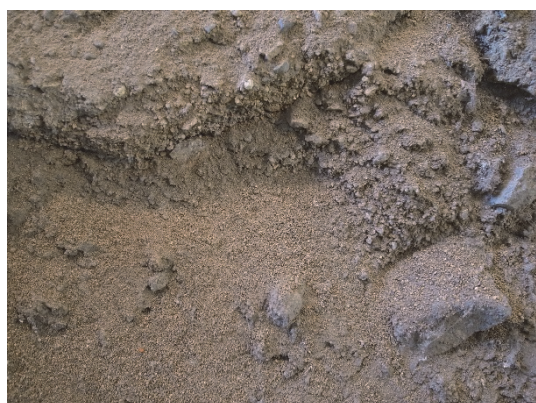
図 3.2-12 図 3.2-11 の破線箇所拡大

今後拡大する可能性は低いと推察される。また、盛土層は発掘調査後に施工されたもののため、特に屋内の盛土は圧密を受けておらず、遺構土壌と比較して元来空隙率が高い状態にあったと考えられる。したがって、水分蒸発が続いて土壌の含水状態が低下した際に、比較的大きなクラックが大量に発生したと考えられる。一方、北棟でみられる遺構面中央部のクラックは、同様に水分蒸発が卓越したために発生したと考えられるが、不攪乱土壌であるため元来空隙率が盛土と比較して小さく、顕著なクラックの発生には至っていないものと考えられる。

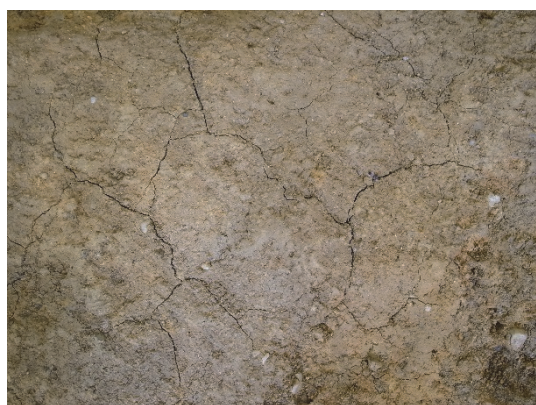
図 3.2-13 遺構面のクラック（平面部）

上述の乾燥による土壌粒子の崩落に加え、遺構展示館では土壌表面においてクラックが多数認められた（図 3.2-13、図 3.2-14）。クラックの発生には土壌の乾湿の繰り返しが大きく影響していると考えられ、土壌中の水分が蒸発する際に、その表面張力によって土壌粒子間の間隙が狭められ、巨視的なクラックの発生に至ると考えられる。北棟中央部から東側の遺構面で見られるクラックの発生箇所では、土壌は常に乾燥状態にあると推察され、したがって、現在クラックが認められる箇所では乾燥状態を維持することで、

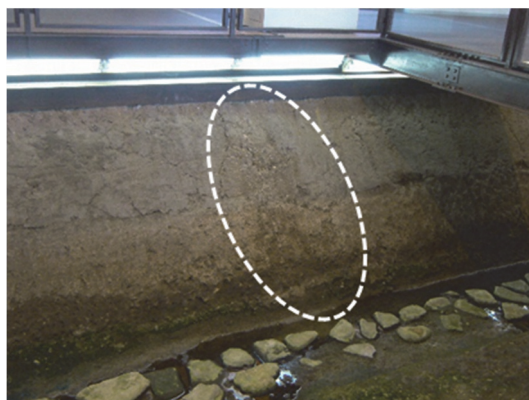
図 3.2-15 南棟法面の侵食

2013 年 9 月に南棟北側法面の盛土層と埋戻し土の境界部において、土壌粒子の流出による法面の侵食が発生した。この時期、台風などの影響により相当量の降雨量が奈良市内において観察されており、8 月 25 日には 70.5 mm/day、9 月 15 日には 98.0

mm/day、そして9月16日には97.5 mm/dayの降水量が記録され²⁻⁴⁾、周辺地盤には積算すると相当量の雨水が涵養されていたと考えられる。そして、台風の際の降雨を契機に、法面表面の土壌が流出して礫が露出し（図3.2-15）、直下の雨落ち溝内には流出した土壌粒子が堆積する様子が観察された。雨水が局所的に流入したことで土壌の侵食が引き起こされたものと考えられる。

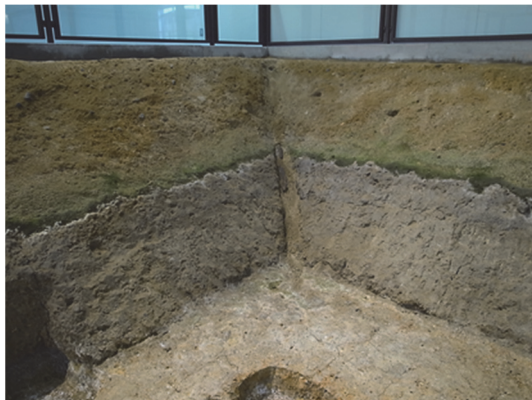
図 3.2-17 蘚苔類（北棟北西隅）

遺構面の一部や法面の土層境界部を中心に蘚苔類やカビの生育が認められた。これらは遺構の物理的な劣化を引き起こしているものとは考えにくい、観覧に供するという目的を鑑みると、汚損と考えられる。また、カビについては観覧者の健康被害を考慮すべきと考えられる。そこで、これらが生育している箇所を記録をおこなった。

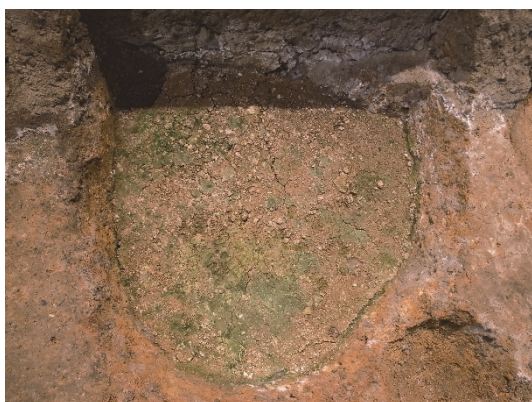
図 3.2-21 蘚苔類（北棟南西隅柱穴）

先述したように、遺構面南西隅では柱穴の埋土表面に蘚苔類が繁茂している様子が認められ、その分布領域が照明の当たる箇所限定される様子が認められた(図 3.2-21、図 3.2-22)。小林らは蘚苔類の栽培条件の最適化を検討する上で、灌水頻度と光条件について検討している²⁻⁵⁾ことから、蘚苔類が生育する環境条件としては土壌含水率と照度が大きく影響をおよぼすと考えられる。そこで、上記の北棟柱穴において蘚苔類が生育する箇所と生育していない箇所の両箇所において、土壌含水率と照度を測定し、蘚苔類繁茂の有無を分けた環境の差異を抽出することで、これらの繁茂を抑制し得る環境条件を検討した。土壌含水率の測定は、北棟南西隅の埋め戻された柱穴 2 箇所において、蘚

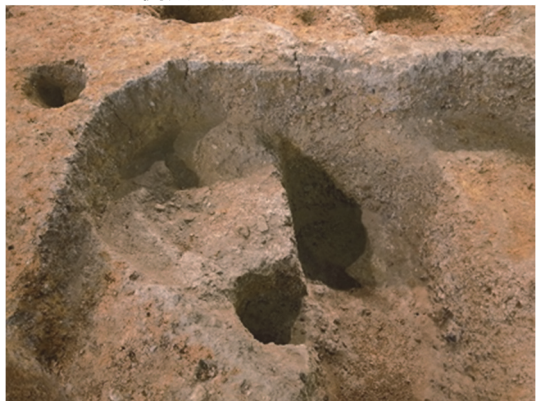
図 3.2-34 北棟、柱穴縁部の析出物

以上の目視観察の結果から、北棟では法面の土層境界を中心に析出物がわずかずつ析出し続けているものの、季節変動は認められず、かつ遺構の劣化に与える影響は比較的軽微であると考えられる。一方で、南棟では土層境界では北棟と同様の挙動を示したが、磚や石材、そして一部の土壌表面において季節性の析出物が認められ、それらは材料表面の劣化におよぼす影響が大きなものであると考えられた。

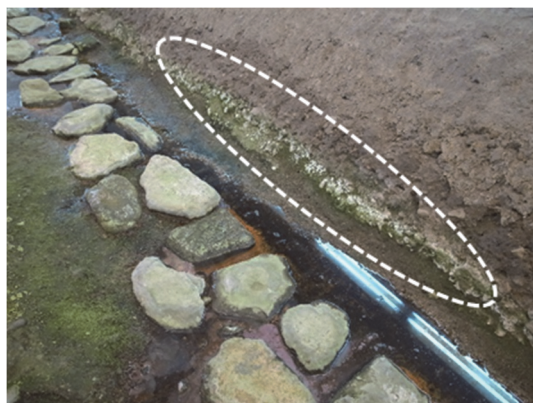
図 3.2-36 南棟、埋戻し土－遺構面層境界の析出物（北側法面）

南棟では、遺構周囲の法面において、北面と南面西側、および西面北側の埋戻し土と遺構面の境界において（図 3.2-36）、そして北面中央部と西面の盛土と埋戻し土の境界において析出物が認められた（図 3.2-37）。これらの箇所では認められた析出物はいずれも白色を呈する殻状のものであった。南棟では土壌表面における蘚苔類の繁茂が顕著であり、上記の各土層境界において析出物が認められた箇所では、蘚苔類の繁茂も顕著であった。また、12月頃から4月頃にかけて、雨落ち溝沿いの一部の磚（図 3.2-38、図 3.2-39）と石材表面、および南側の遺構面土壌において白色を呈する針状の析出物が観察された（図 3.2-40、図 3.2-41）。これらの針状の析出物が認められた磚や一部の石材表面では、材料表面が粉状化し、剥離している様子が観察された。

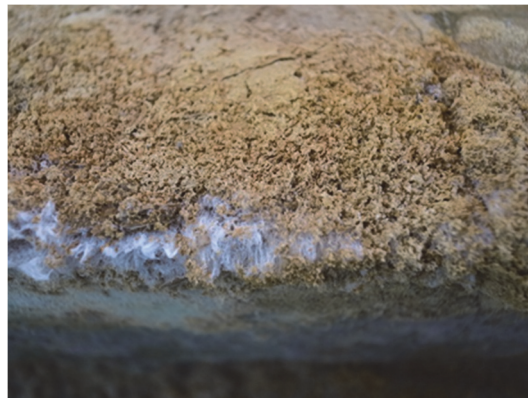
図 3.2-39 南棟、磚表面の析出物（拡大）
(2014/2/26)

図 3.2-44 の相図に示した通り、硫酸ナトリウムは雰囲気温度湿度条件によって Thenardite と Mirabilite の間で相変化を生じる。この際、体積の変化率が 315%に達すること²⁻¹⁾、さらに Thenardite から Mirabilite への相変化は速やかであること²⁻¹⁾から、多孔質材料の破壊に及ぼす影響が最も大きな塩の 1 つと考えられている。本調査では Thenardite のみが検出されたが、これは採取した塩が実験室の温度湿度条件に応じて相変化したためと考えられる。冬期の南棟館内では磚、石材、および土壌表面近傍で相変化を繰り返し生じており、図 3.2-39 に示したように、材料表面の粉状化を引き起こしていると考えられる。

館内の温熱環境調査から、南北棟ともに絶対湿度は通路と比較して遺構面において高い値で推移することがあきらかとなり、したがって遺構面から水分蒸発が生じていることが示唆された。また、南棟では空調設備を備えていないことに加え、ルーバーを介しての通気量が多いために、北棟と比較して冬期の館内気温が低く、外気と同等の気温まで低下することがあきらかとなった。したがって、溶解度の温度依存性が高い硫酸ナトリウムは冬期に南棟でのみ析出しており、この期間、磚や石材、遺構面の劣化を引き起こしていると考えられる。

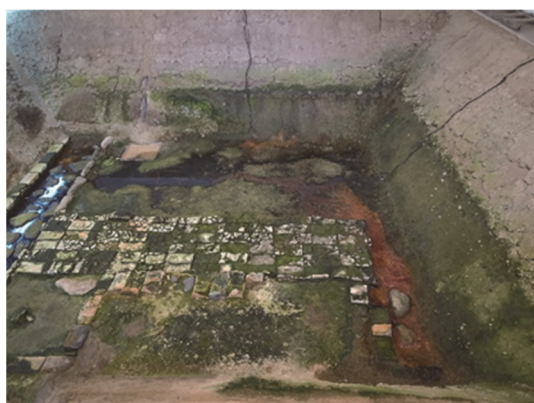
図 3.2-46 褐色沈殿物（南棟東側）

南棟の東半および雨落ち溝では、褐色ないしは赤褐色を呈する沈殿物による遺構の汚損が生じている（図 3.2-46、図 3.2-47）。南棟の法面では、盛土層と埋戻し土の層境界と、埋戻し土層と遺構面の層境界の 2 つの境界において、いずれからとも水が浸出する様子が認められた。しかし、褐色の沈殿物は下方の遺構面直上の層境界部からの浸出水においてのみ認められた。したがって、各層境界から浸出する水は起源を異にしていると考えられ、後述する地下水位の観測結果や、土壌含水率の測定結果から、上方の層境界からは主に盛土層を透過した雨水が、下方の層境界からは地下水が浸出していると考えられる。したがって、赤褐色の沈殿物は地下水中に溶存する成分が遺構面に浸出した後に沈殿していると考えられる。これらの挙動については第 3 章第 6 節で詳細を述べる。

遺構展示館周辺には未だ多量の木製品などの有機質遺物が埋蔵されていると考えられる。したがって、褐色沈殿物による南棟遺構面の汚損を抑制するために、地下水位の低下を図る、あるいは遺構面に浸出した地下水に、何らかの薬剤を散布するなどの対策を実施した場合、周辺の地盤に埋蔵されている遺物の埋蔵環境が悪化することが懸念される。むしろ、遺構面における褐色沈殿物の蓄積を抑制すると同時に、周辺地盤内の地下水の水質におよぼす影響を軽微なものとするためには、降雨時に褐色沈殿物が排出された状況を再現することが効果的と考えられる。すなわち、遺構面においてある一定流速以上の水分移動を作り出して、雨落溝で沈殿した褐色沈殿物を移動させて、最終的には排水ポンプで排出することによって、沈殿による遺構の汚損の抑制を図る方法が効果的と考えられる。

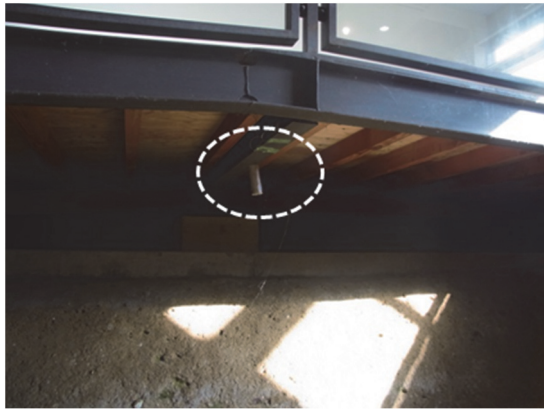
図 3.3-4 北棟通路

遺構展示館内の温熱環境調査として、北棟、南棟室内の温湿度測定を実施した。測定には、温湿度データログ TandD 社製、TR-72U を使用し、10 分間隔で気温及び相対湿度の測定を実施した。北棟の測定箇所は図 3.3-2 に示した通りで、温湿度データログは、通路、遺構面直上に設置した（図 3.3-4、図 3.3-5）。また北棟では建物内北半の展示室においても高さ約 1 m の箇所に温湿度計を設置して、展示室の温湿度を測定するとともに、天井部に設置された空調設備からの吹き出し箇所に温湿度計を設置して、吹き出し口の空気温度の測定を実施した。

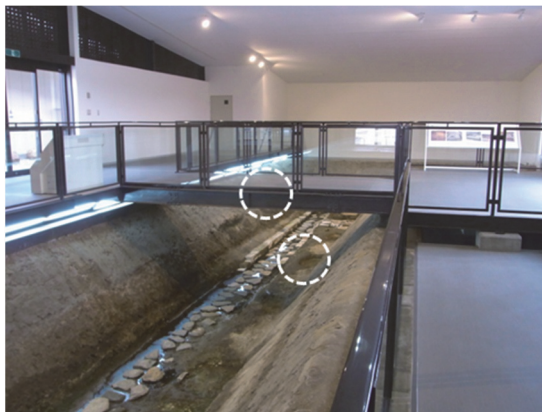
図 3.3-6 南棟通路（下側）および遺構面

南棟の温湿度測定箇所は図 3.3-3 に示したように、通路下側と遺構面直上とした（図 3.3-6）。

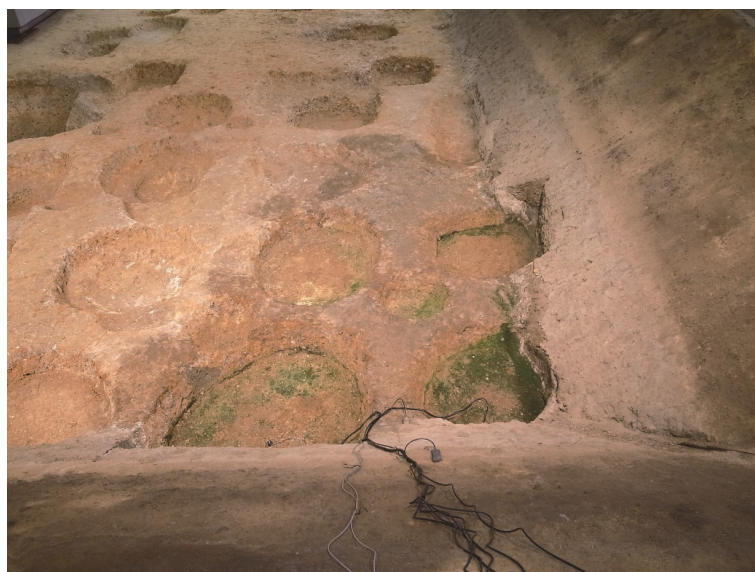
北棟南西隅の柱穴と、その西側に位置する法面の盛土と埋戻し土の層境界直上、および埋戻し土と遺構面の層境界直上において土壌含水率を測定した。測定箇所状況を図 3.3-14 に、測定結果を図 3.3-15 に示す。遺構面の柱穴を埋め戻した箇所の測定結果では、降雨後に含水率が速やかに増加し、その後、速やかに減少を示したが、常に高い含水率を示し続けた。含水率が増加して一定値を示している時期では、水分飽和状態に至ったものと考えられ、相当量の水分の流入があったと推察される。しかし、図 3.3-14 に示したように、遺構面における濡れ色の分布は南西隅に限定されている様子が観察されたことから、水分の流入は南西隅からの局所的な水分移動によるものと考えられる。一方で、法面の盛土と埋戻し土の層境界直上および埋戻し土と遺構面の層境界直上では、ある程度の降雨強度に達した場合にはわずかに土壌含水率の増加が認められたが、降雨強度が小さい場合には明確な応答は認められず、わずかな増減を繰り返し示した。また、遺構面柱穴と比較して、含水率は常に低い値を示したことから、測定を実施した西側法面の南側では、盛土と埋戻し土の層境界からの水分の流入量はわずかであることが示唆された。一方で、埋戻し土と遺構面の層境界直上では常に低い含水率を示したものの、その直下の遺構面は濡れ色を呈し、高い含水状態にあったことから、南西隅では埋戻し土と遺構面の層境界から局所的な水分の流入が生じていると考えられる。南西隅では盛土と埋戻し土の層境界に沿った析出物の発生は見られなかったが、後述するように西側法面の北側などでは、盛土と埋戻し土の層境界に沿って析出物が発生している様子が観察された。したがって、これらの箇所では盛土と埋戻し土の層境界においても水分の流入が生じていると推察され、北棟では盛土と埋戻し土の層境界およ

図 3.3-14 北棟南西隅の柱穴と西側法面の含水率測定箇所（写真は西側から撮影、手前が西側法面、右側に見えるのが南側法面）

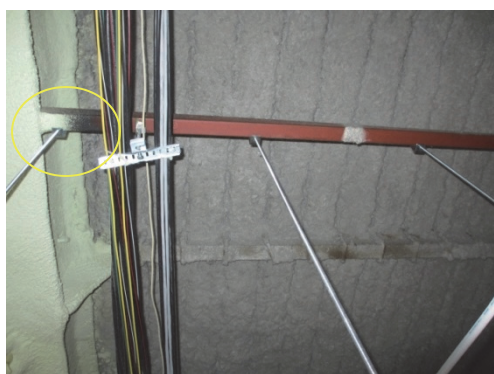
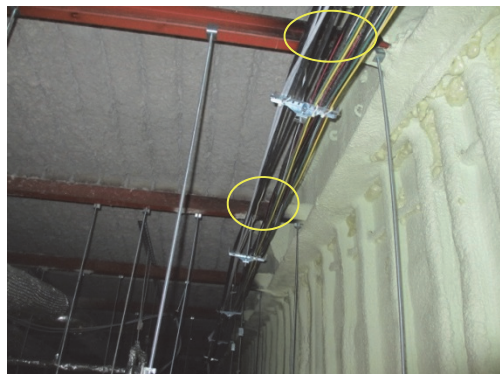
図 3.3-51 北棟平面図³⁻⁶⁾

図 3.3-51 に示す 2 か所において天井裏の調査をおこなった。中央部の天井裏において、塗装の剥離（図 3.3-52、図 3.3-53 黄丸）が確認できた。また南東部の天井裏では、錆（図 3.3-54 黄丸）、結露跡（図 3.3-55 黄丸）が確認できた。塗装の剥離や錆の原因も結露であると考えられるため、天井面での結露が頻繁に発生していると推察される。

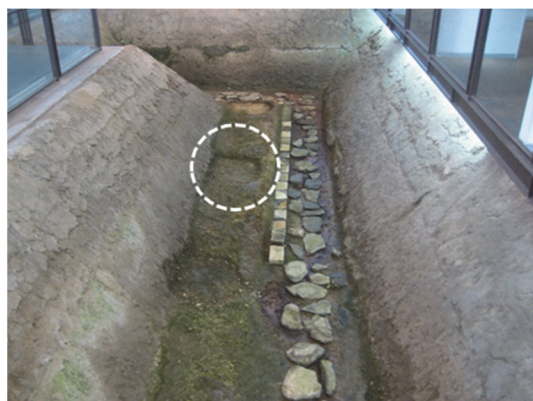
図 3.6-3 遺構面① (2014/8/8)

図3.6-2に2014年7月下旬から8月上旬までの日降水量を示す。7月20日の降雨を最後に翌日以降、降雨が殆ど観測されず、その後8月9日に134.5 [mm/day]と相当量の降雨が観測された。この降雨の前後における遺構展示館南棟の湛水状態を示す写真を図3.6-3から図3.6-7に示す。図3.6-3に示したように、2014年8月8日の時点では雨落ち溝や南側に並ぶ柱穴は湛水状態にないが、8月8日から12日までの降雨後では図3.6-4、3.6-5に示したように、雨落ち溝および南側の柱穴（図3.6-3中、破線で示した箇所）が湛水状態へと急速に変化しており、さらに南側法面（図左側）下半の土壌が濡れ色を呈していることが

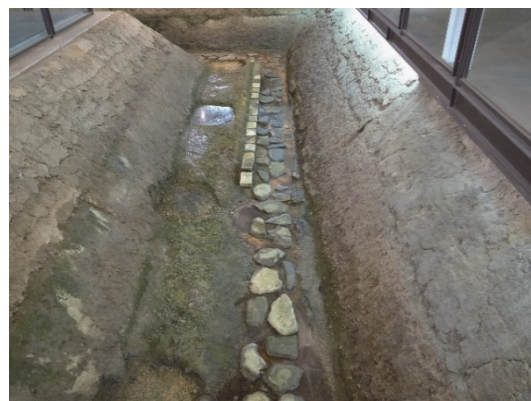
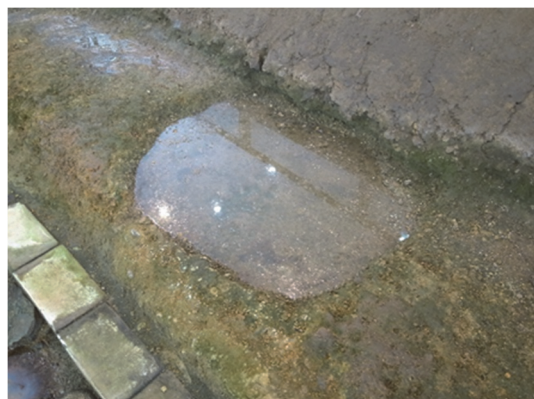
図 3.6-4 遺構面① (2014/8/13)

図 3.6-5 柱穴 (2014/8/13)

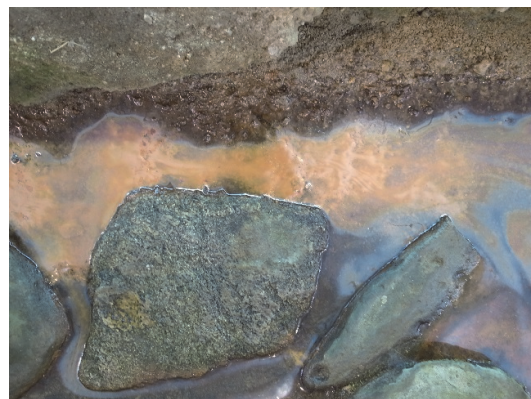
図 3.6-6 雨落ち溝を移動する懸濁状の褐色物質 (2014/8/13)

濡れ色を呈する領域が拡大するとともに（図 3.6-7）、褐色沈殿物が雨落ち溝内をさらに東（図 3.6-7 下方向）へ移動する様子が観察された。雨落ち溝底面は東に向かって緩やかに勾配を有しており、遺構面東側においてポンプによって排水される。今回のように雨落ち溝がある程度の水位に達すると、水勾配とポンプによる排水によって東向き水分流が生じ、それによって褐色沈殿物の移動、さらに排出が生じ得るものと推察される。

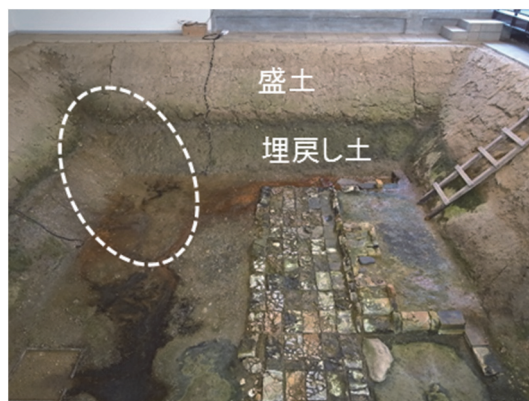
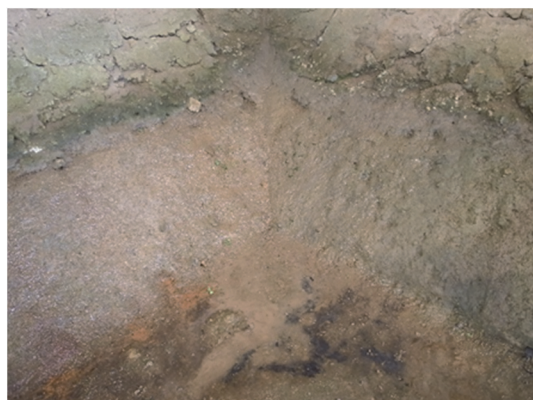
また、同時期に南棟遺構面を観察した結果、図 3.6-8 に示したように、南東隅では盛土と

図 3.6-8 遺構面③（2014/8/13）

図 3.6-9 遺構面③拡大（2014/8/13）

埋戻し土の層境界から水が流下しており、遺構面に濁水が流入する様子が観察された（図 3.6-9）。一方その他の箇所として、図 3.6-10、図 3.6-11 にそれぞれ南西隅、北側法面を示したが、南東隅以外の箇所では、盛土と埋戻し土の層境界より下の領域では濡れ色を呈し含水率が増加している様子は観察されるものの、法面表面を水が流下する様子は観察されず、下方の埋戻し土と遺構面の層境界からのみ水が流入している様子が観察された。以上の観察結果から、降雨が無く地下水面が低下している時期では雨落ち溝や柱穴は湛水状態になく、一定量の降雨があると速やかに水が遺構面へと浸出して、雨落ち溝や一部の柱穴は湛水状態へと移行することがあきらかとなった。また、遺構面へ水が浸出する経路は、主として埋戻し土と遺構面の層境界からで、上方に位置する盛土と埋戻し土の層境界からは南東隅でのみ水が流入しており、そのほかの箇所では埋戻し土が濡れ色を呈するものの、水が流入するには至らないことがあきらかとなった。

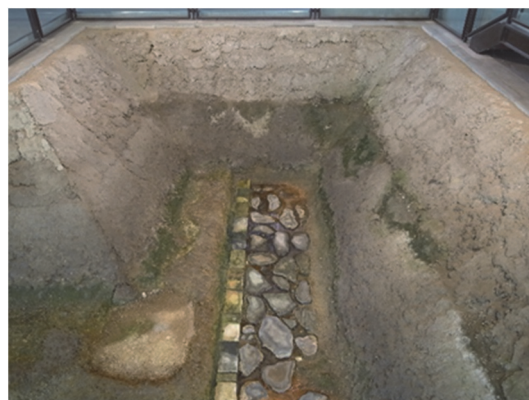
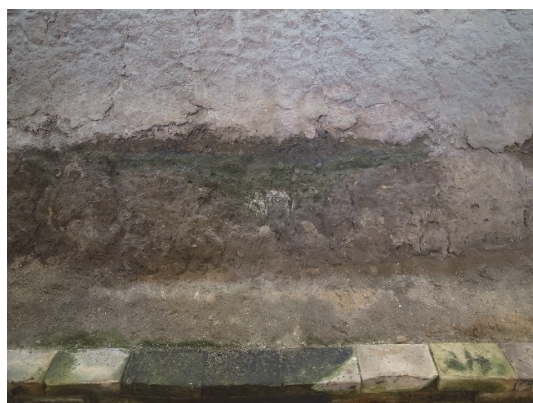
図 3.6-10 遺構面④（2014/8/13）

図 3.6-11 遺構面⑤（2014/8/13）

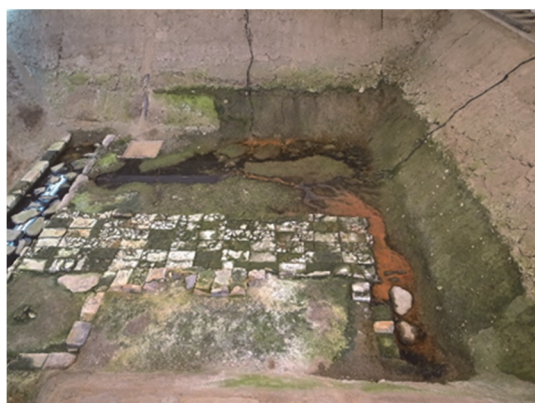
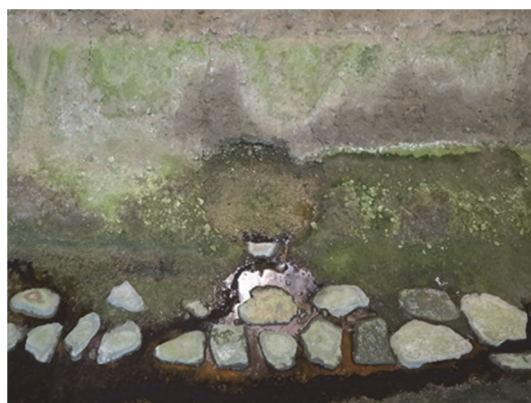
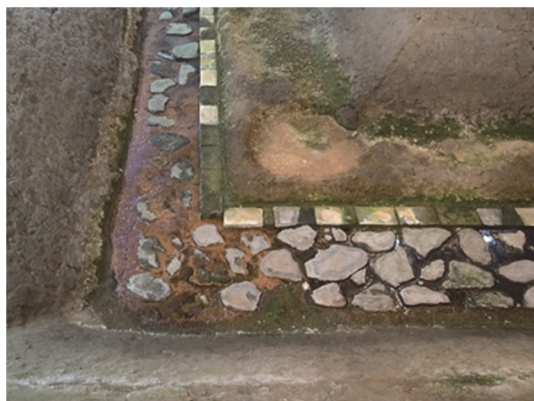
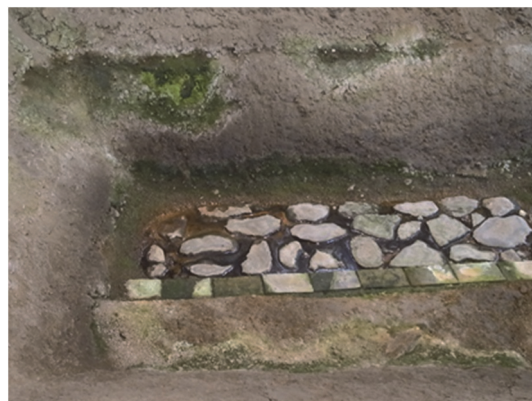
図 3.6-13 P01、P02 (2015/2/3)

図 3.6-14 P03 (2015/2/3)

図 3.6-15 P04 (2015/2/3)

図 3.6-16 P05 (2015/2/3)

と考えられる。各箇所の沈殿物の様子を図 3.6-13 から図 3.6-16 に示す。これらの図に示したように、褐色沈殿物の生成量は場所によって大きく異なり、図 3.6-13 で示した P02 および P04 において析出量が顕著に多い。しかし、図 3.6-13、図 3.6-14 および図 3.6-16 で認められるように、盛土と埋戻し土の層境界においても土が濡れ色を呈しているにもかかわらず、これらの箇所では褐色沈殿物は一切認められず、いずれの箇所においても遺構面直上の層境界から浸みだした水のみから褐色沈殿が生じていることが認められる。

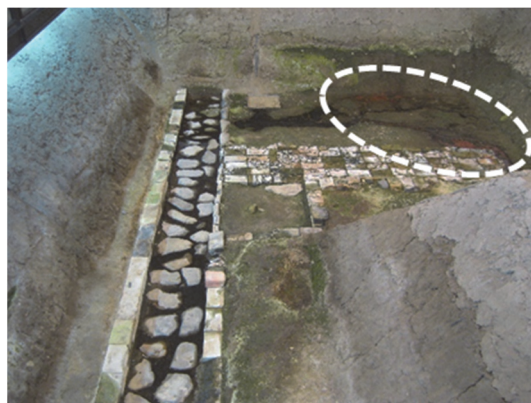
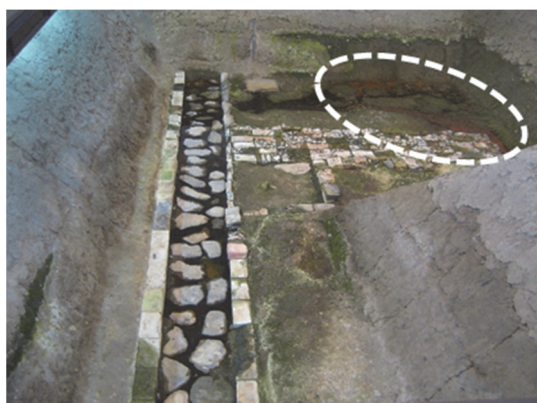
図 3.6-17 に示したように、2014 年 1 月から 4 月上旬にかけては、南棟遺構面と比較して地下水位が有意に高く、地下水が遺構面直上の層境界から浸出していたと推察される。この時期、図 3.6-18 から図 3.6-21 に示したように、遺構面南東側（図中破線箇所）において褐色沈殿物が増加している様子が観察される。また、この間は比較的降水量が少なく、かつ降雨強度が小さいため、図 3.6-6 で示したような沈殿物の流出は生じておらず、沈殿物の蓄積が進行したものと推察される。4 月中旬以降、7 月中旬に至るまでの期間は地下水位が遺構

図 3.6-19 2014/2/1

図 3.6-20 2014/3/4

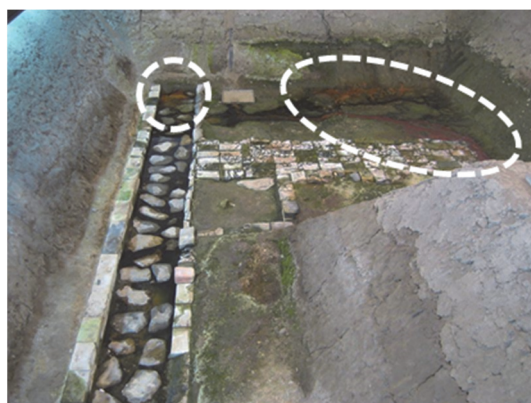
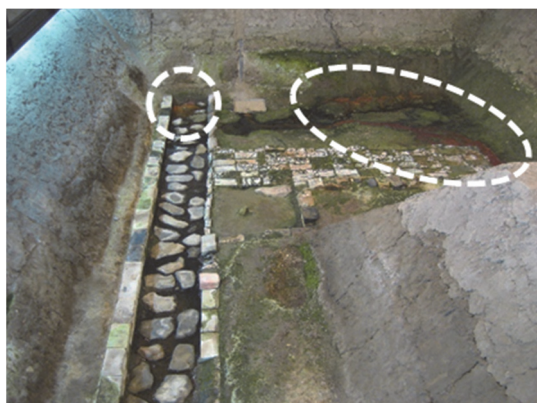
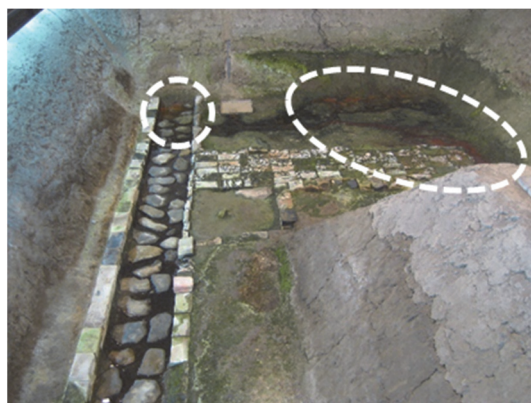
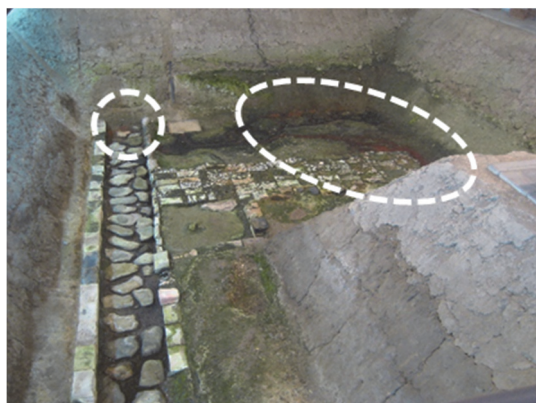
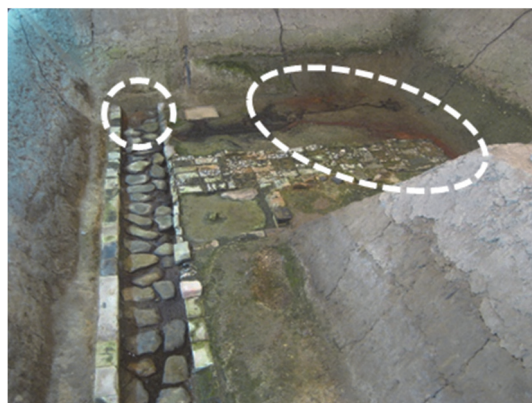
図 3.6-21 2014/4/1

図 3.6-22 2014/5/1

図 3.6-23 2014/5/31

面よりも低い位置で推移しているため、図 3.6-22 から図 3.6-24 に示した期間では褐色沈殿物の増加は認められない。7月中旬に再び地下水位が上昇した結果、再び遺構面への地下水の浸出が生じたと推察され、図 3.6-25 に示したように、褐色沈殿物がわずかに増加した様子が認められた。8月2日の観察後、台風にもなう降雨強度の強い降雨が観測されると、地下水面の急激な上昇が生じるとともに、図 3.6-8、図 3.6-9 に示した通り、遺構面へ多量の水が浸出した。その結果、図 3.6-3 から図 3.6-7 に示したように、褐色沈殿物の流出が生

図 3.6-24 2014/7/4

図 3.6-25 2014/8/2

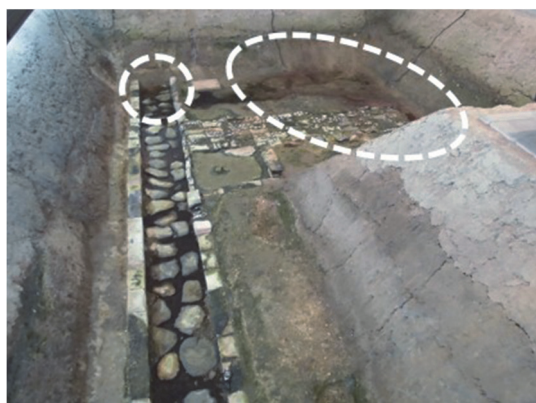
図 3.6-26 2014/9/2

じており、定点観察箇所においても褐色沈殿物が顕著に減少した様子が認められた（図 3.6-26）。10 月以降は再び降雨強度が比較的弱い降雨が断続的に観測された結果、地下水位は遺構面よりも概ね高い位置で推移しており、この期間から翌年 4 月頃まで、再び褐色沈殿物が蓄積されていくものと推察される。図 3.6-1 中の③で示した方向から実測調査実施日に撮影した遺構面の様子を、図 3.6-30 から図 3.6-32 に示す。夏期の豪雨以前の状態（図 3.6-30）と比較して、豪雨後（図 3.6-31）では褐色沈殿物が流出して減少した様子が認められる。また、図 3.6-32 では、10 月以降の地下水位の上昇によって、遺構面において再び褐色沈殿物が増加し始めている様子が認められる。

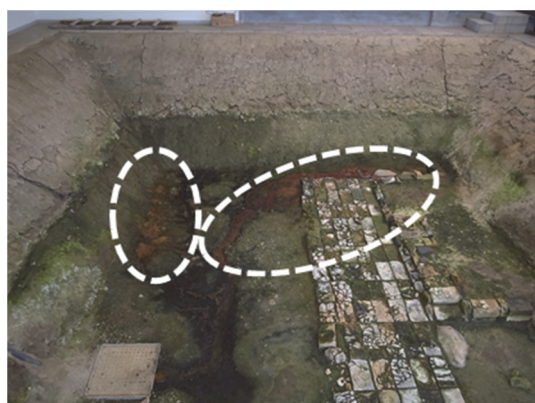
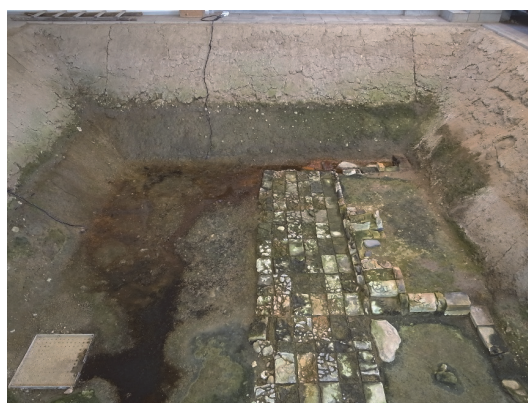
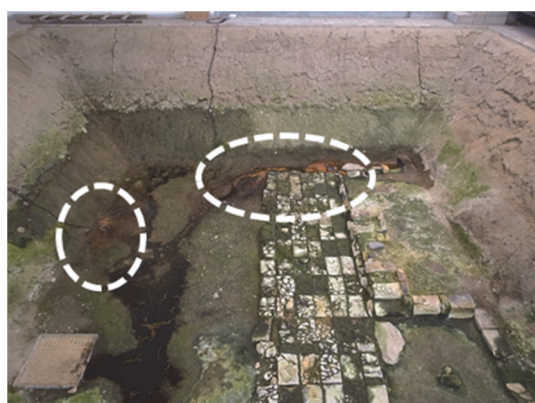
図 3.6-30 2014/5/14

図 3.6-31 2014/9/18

図 3.6-32 2014/12/19

以上の結果から、降雨強度が比較的弱い降雨が断続的に観測される 10 月から翌年の 4 月頃では、遺構面において褐色沈殿物の蓄積が進行することがあきらかとなった。そして、地下水位が低下する 5 月以降では、褐色沈殿物の顕著な増加は進行せず、夏期を中心に台風などによって降雨強度が強い降雨が観測されると、遺構面に流入する地下水や、盛土と埋戻し土の層境界から流入する雨水によって褐色沈殿物の一部は流出し、除去され得ることが示唆された。また、本調査の結果から、遺構面において、ある一定の流速で水分移動を発生させることが可能であれば、遺構面における褐色沈殿物の蓄積を抑制し得ることが示唆された。

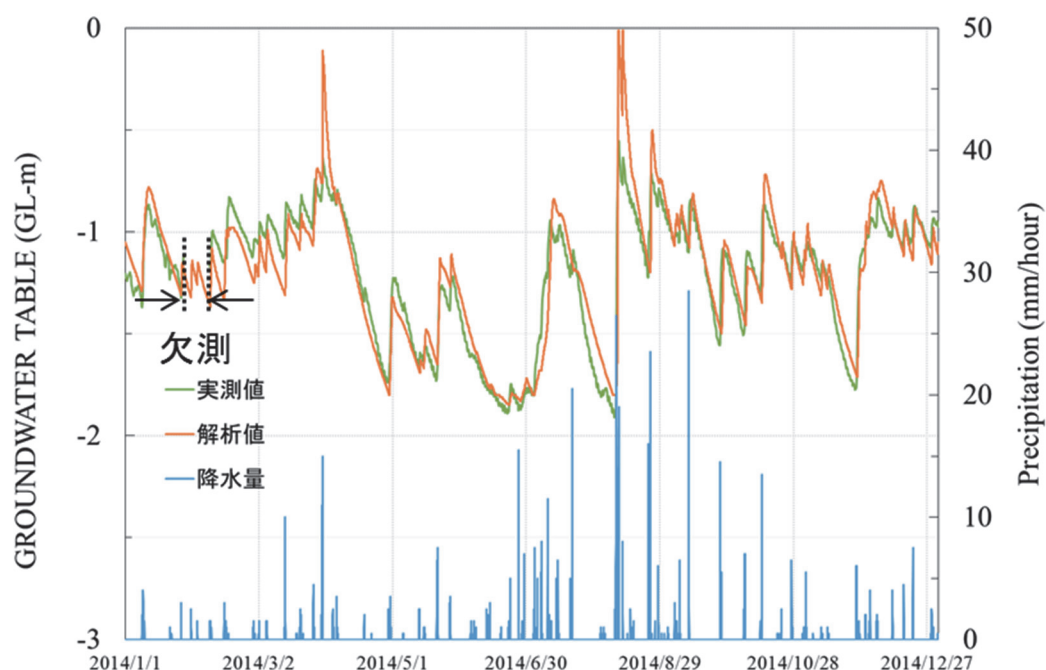
図 3.7-8 に示した結果から、2014 年 4 月上旬および 8 月上旬の降雨時に地下水位が急激に上昇した際、解析結果では地表付近まで地下水位が到達しており、実測値とは大きく異なる結果を示した。この差異は、各 CV の水分容量を実際よりも小さく見積もっていることに起因する可能性があることに加え、第 3 章第 7 節 2 (1) 1) で述べたように、観測孔 No.5 周辺地盤は局所的な高まりとなっているため、観測孔 No.5 周辺の一段低い地表面よりも高い位置に地下水位が到達した場合、計算で与えた以上の排水が実際には生じて、地下水位の急激な上昇が抑制されていることに起因すると考えられる。しかし、その他の期間では両者は良く対応したことから、本解析モデルは観測孔 No.5 周辺地盤の地下水位変化を概ね再現できていると考えられる。

ある深度における水平方向の水分流を仮定しなかった場合、排水のフラックスは地表面付近の水分蒸発量のみとなる。水分蒸発量のみで地下水位の低下速度を再現する場合、土壌中の間隙量はきわめて小さな値でなければならない。一方で、土壌の間隙量がきわめて小さいと仮定すると、降雨に対して、地表面まで即座に水分飽和する結果となる。したがって、地下水位の上昇と低下の両者を再現するためには、水平方向の水分流を考慮することが妥当と考えられる。

図 3.7-8 観測孔 No.5 における地下水位変化の実測値と解析値比較

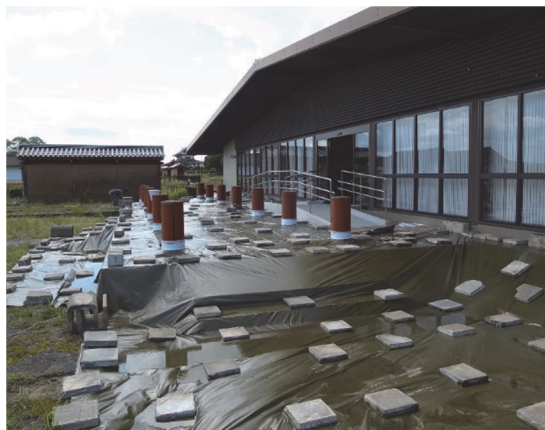
図 3.9-2 防水シート敷設状況（南東から）

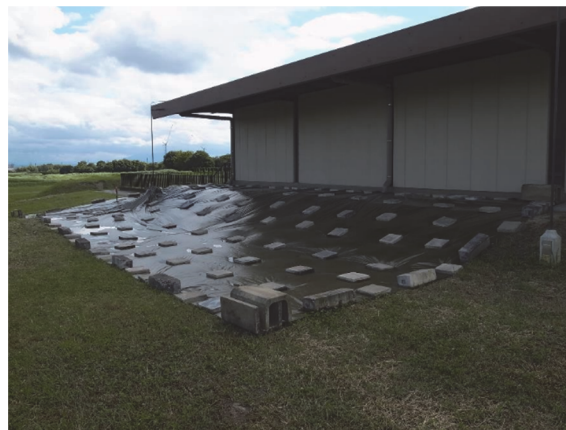
図 3.9-3 防水シート敷設状況（北東から）

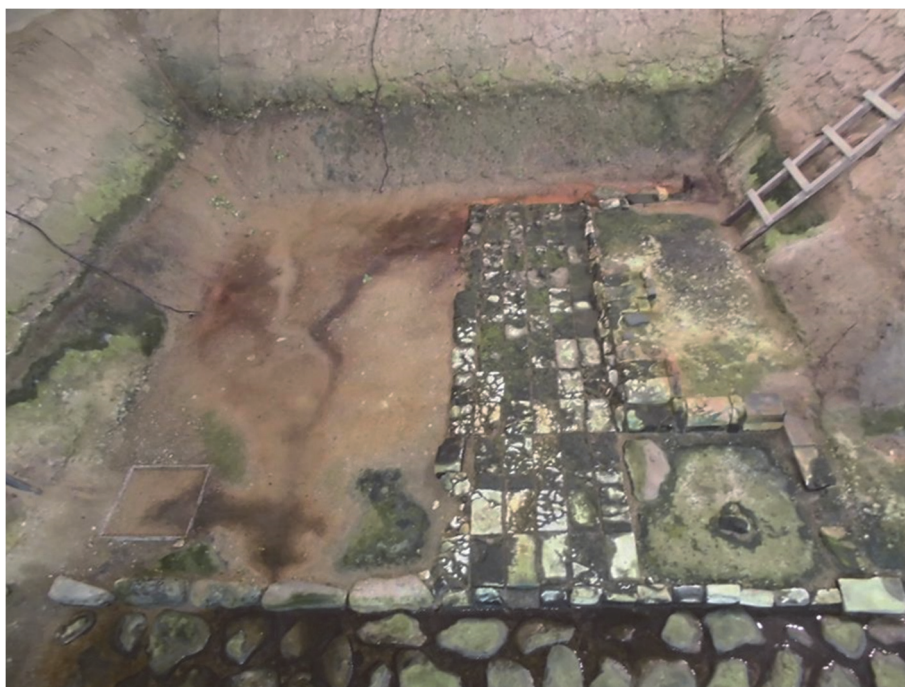
図 3.9-7 降雨時における南棟南側法面の雨水浸透領域（2016 年 6 月 30 日）

を定量的に評価するには至らなかったものの、図 3.9-7 と図 3.9-8 の比較から、法面全体の含水率は防水シートの施工によって大きく減少したものと推察され、層境界における塩析出や蘚苔類の繁茂を抑制する効果が期待されるものと考えられる。

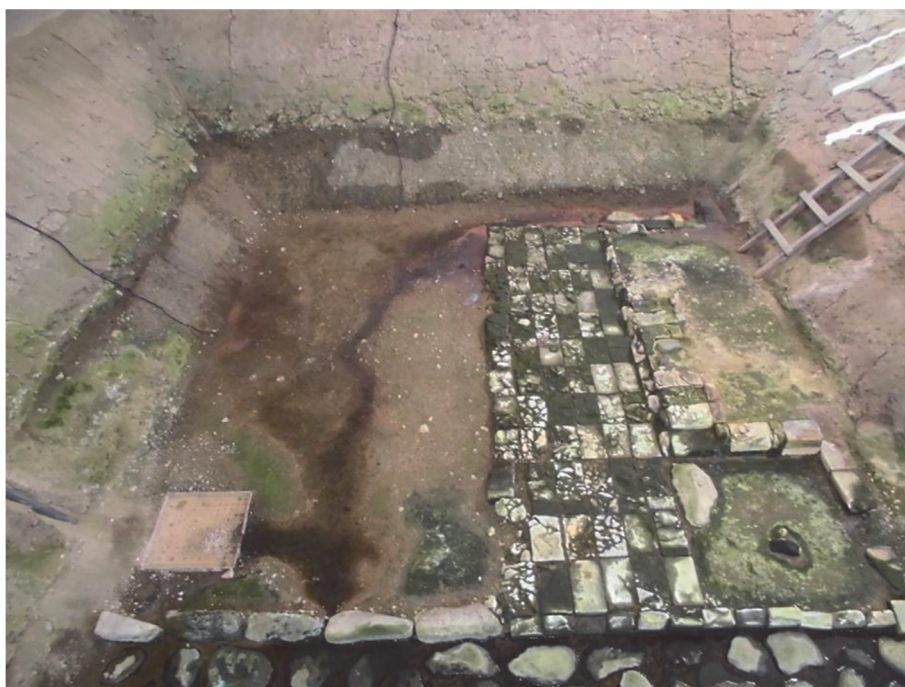
図 3.9-8 降雨時における南棟南側法面の雨水浸透領域（2016 年 12 月 3 日）
