# 第1章 弘道館記碑の沿革

### 第3節 戦後の弘道館記碑の修復

### 3 昭和 47 年の修理

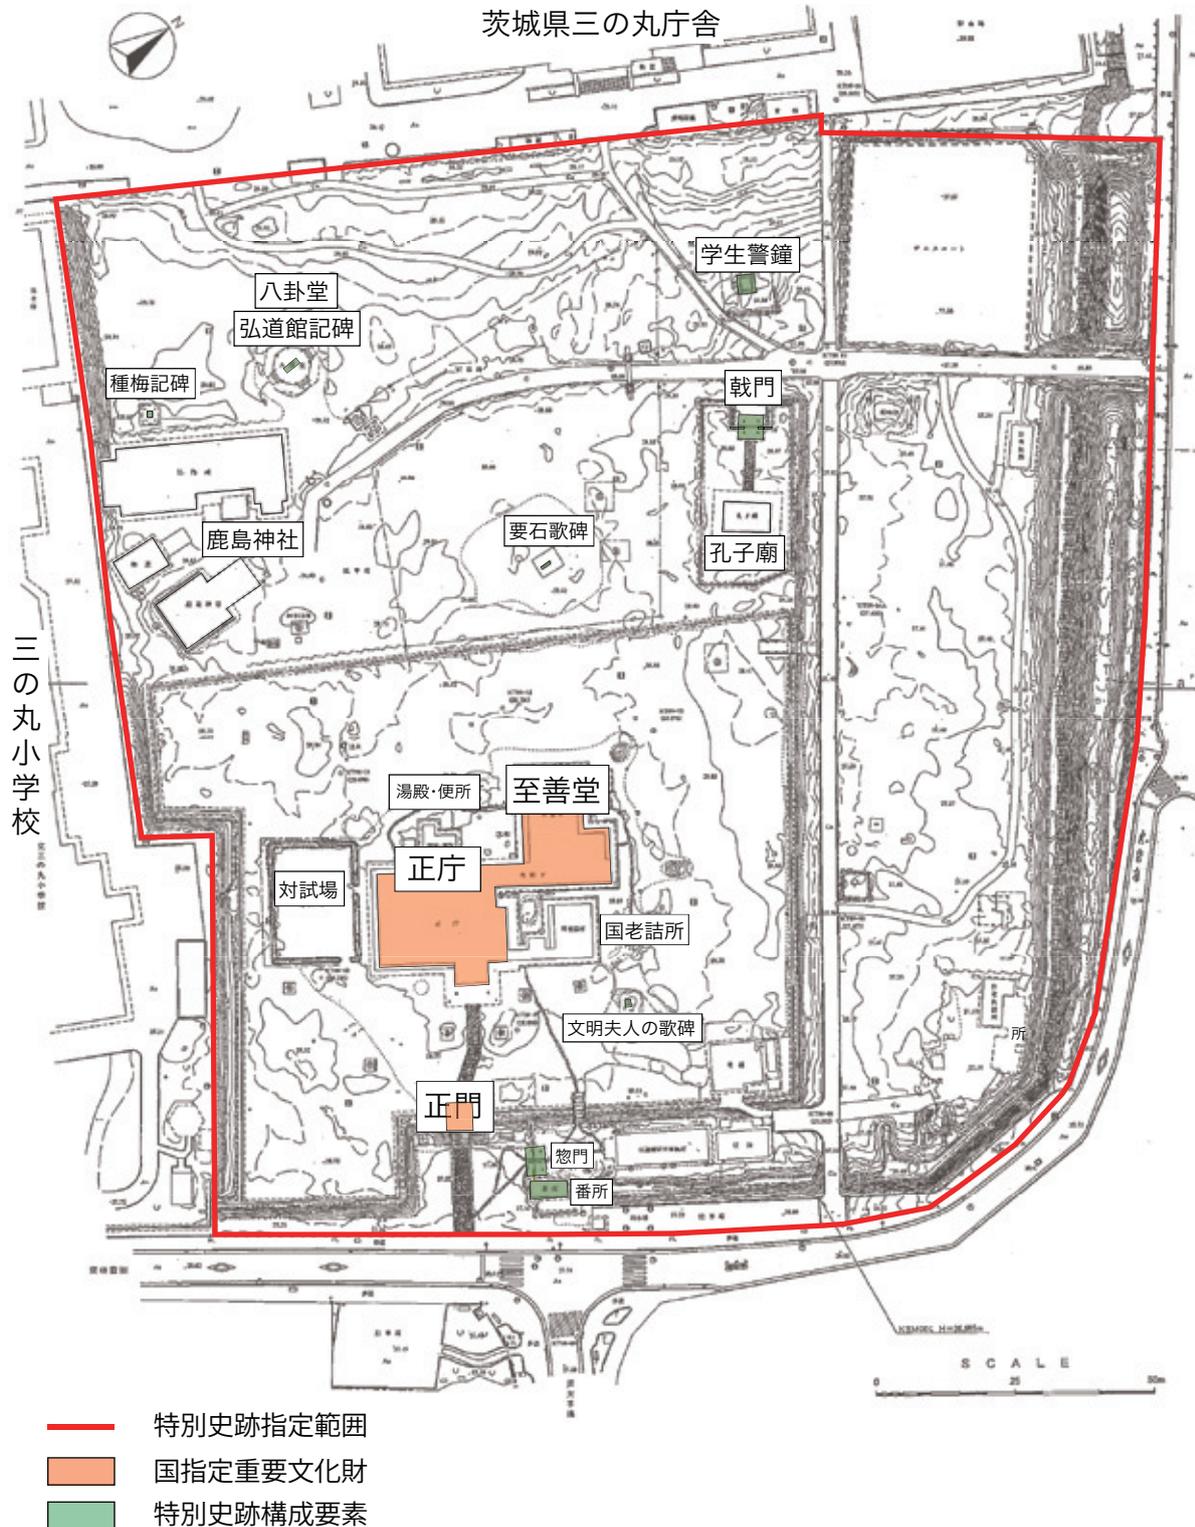
図1 旧弘道館の特別史跡の指定範囲と指定地内の諸施設 (弘道館事務所提供資料に加筆)

弘道館は「旧弘道館」として、大正11年(1922)3月8日に史跡に指定され、昭和27年3月29日に特別史跡に指定された(図1)。管理団体は茨城県である(大正11年11月7日指定)。指定基準は史跡の四、学校であり、『指定物件解説書』によれば、「水戸藩の藩校として藩主徳川斉昭が創設したもの。天保十二年に開館、天保から安政にかけて、水戸学の中心として、尊攘志士の注目するところとなり、神儒の統一をめざし、さらに洋学の技術をも取り入れたが、建設後三年で斉昭(烈公)が藩主の職を退かなければならなかったため、その後の運営は改革・保守両派の争いによって円滑に行われず、万延元年(一八六〇)、斉昭死去の後は一層激しくなった。明治の戊辰戦争に佐幕派の屯するところとなり、水戸城を守る一隊との激戦で多くの施設が焼失した。この時残った建物は正門・正庁・至善堂・八卦堂(弘道館記碑)・聖廟・要石歌碑・警鐘等であったが、昭和二〇年の戦災で八卦堂・聖廟が失われ、昭和二八年八卦堂の再建、三十七年正庁・正門の大修理につづき、四十四年聖廟が再建された。」とある。

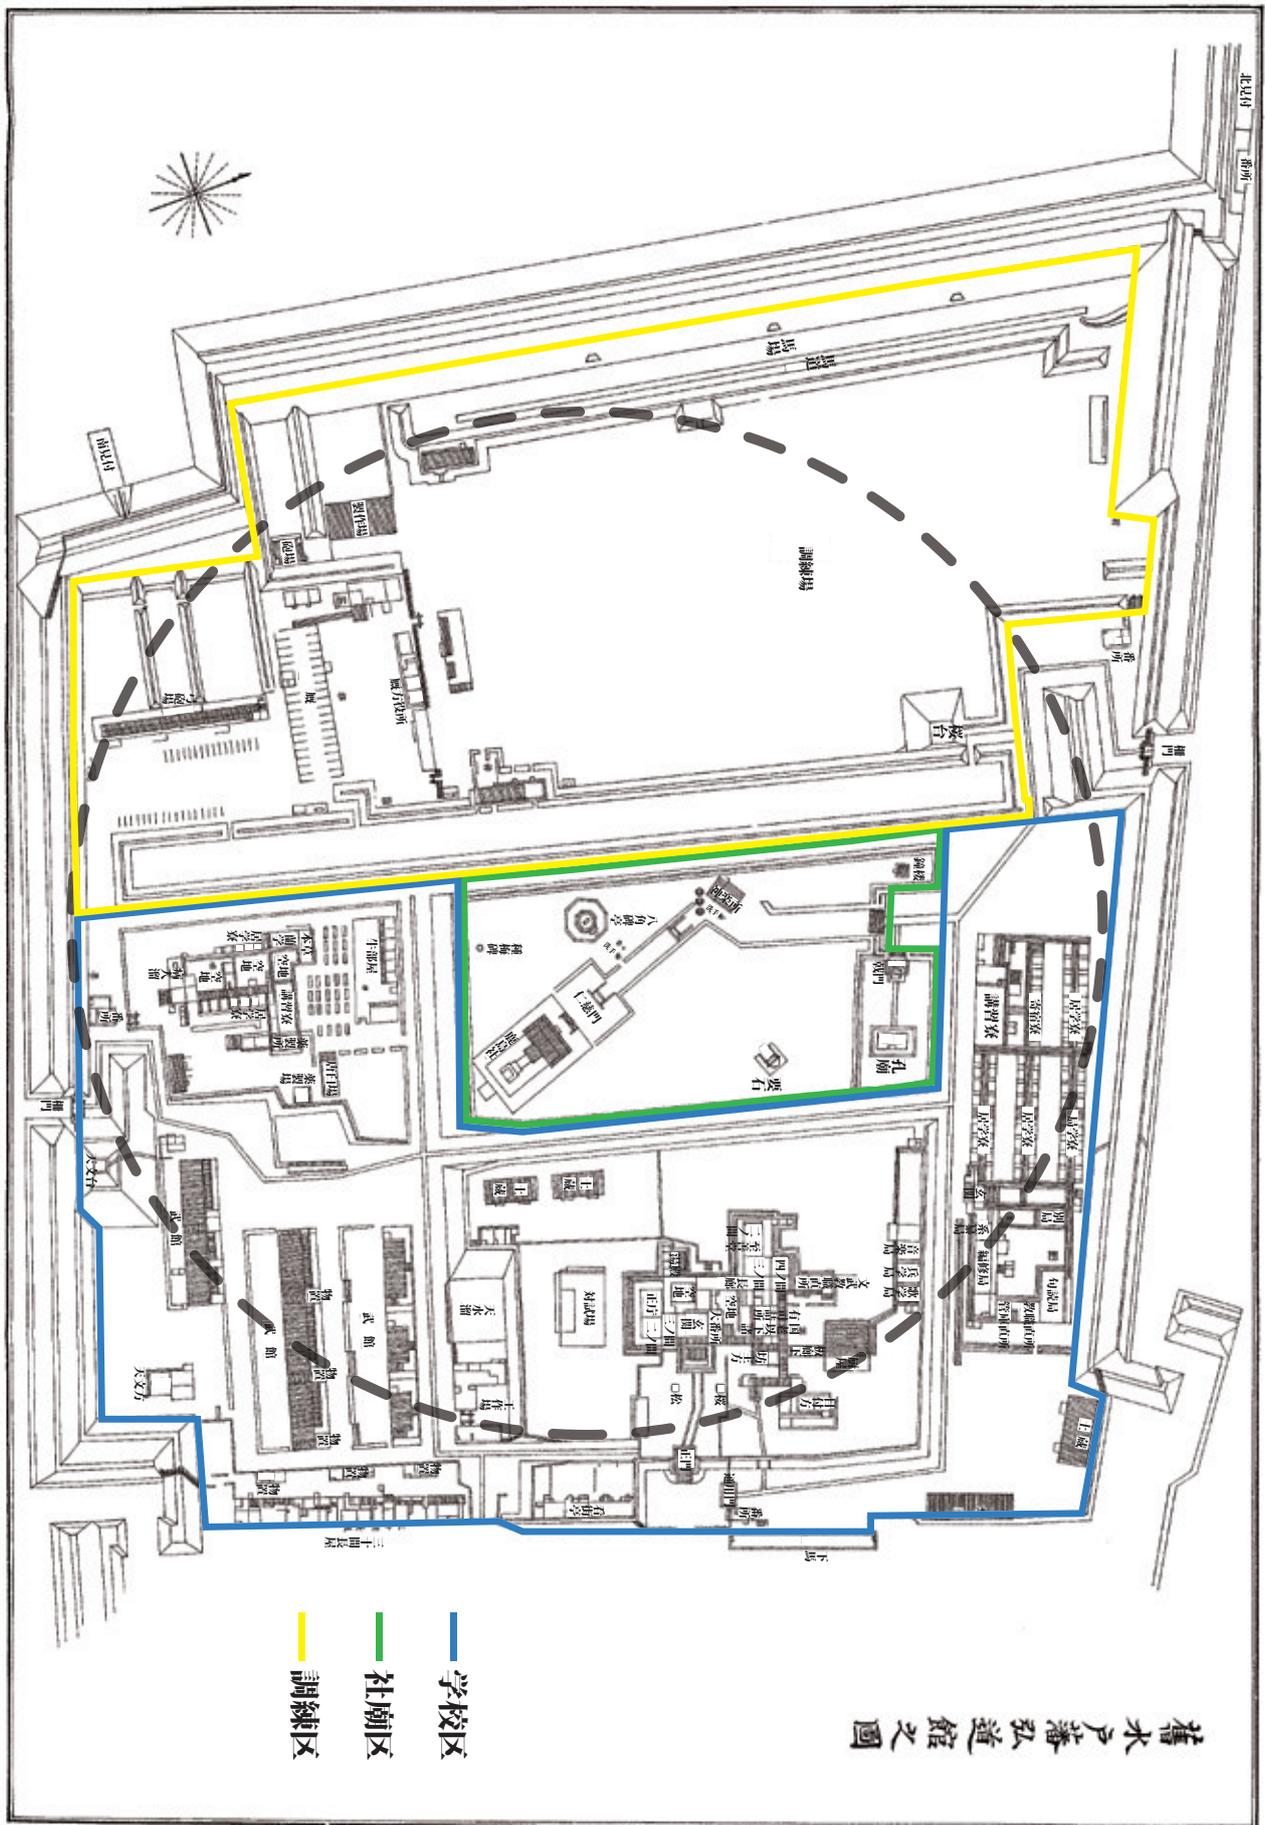
図2 旧弘道館の創建当初の敷地と空間構成 (加藤 1928 に加筆)

本来の弘道館の敷地は現在の指定地の約3倍にも及ぶものである(図2)。

弘道館の中心には図2のように弘道館記碑が据えられている。仮開館式の段階では、なお記碑の位置は現在地に定まっていなかった可能性がある<sup>17)</sup>、現在地に配置されることによって記碑の弘道館における重要性と中心性は確定した、と言える。

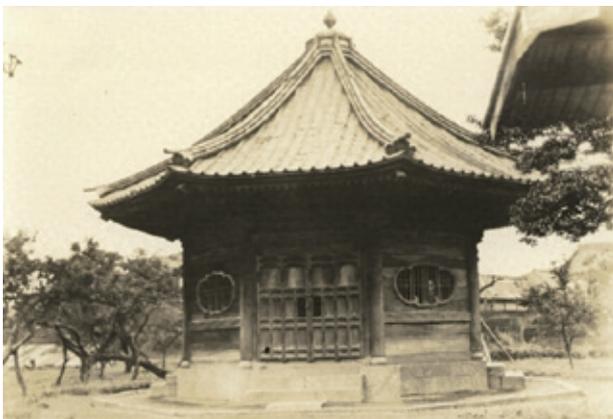
図4 大正から昭和初期の八卦堂

社廟区は全体の敷地のほぼ中央に位置し、弘道館の中核的存在であることを体現している。そのさらなる中心が八卦堂(図4)のなかに収められている弘道館記碑(図5)である<sup>16)</sup>。

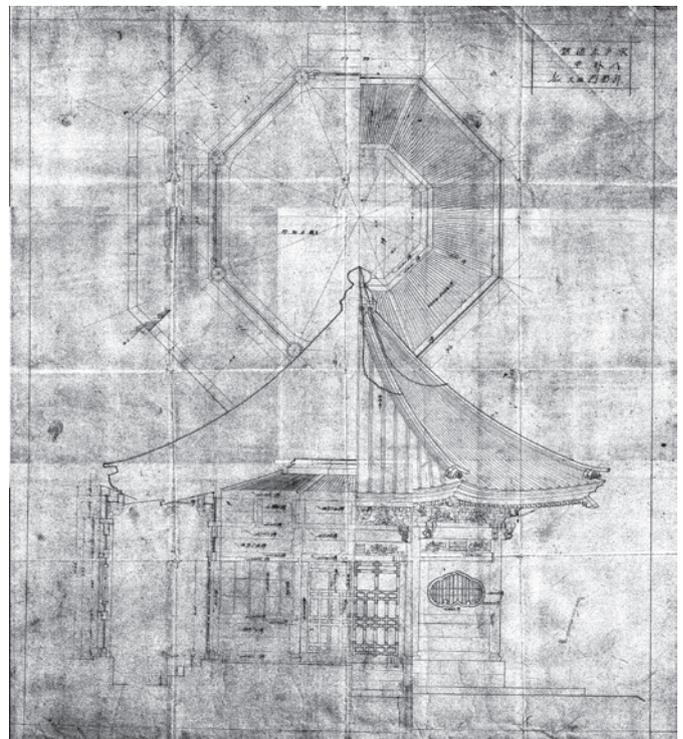
図6 八卦堂の青焼詳細図 (弘道館事務所所蔵)  
(1/20 詳細図をスキャン後、レタッチソフトで白黒反転し、縮小表示)

現在、弘道館事務所には昭和28年再建の八卦堂の1/20詳細図が残されている(図6)。

現在の建物に相当するものであるが、後述する昭和 43 年、44 年の修理により、若干異なる部分がある。工事請負人は志賀野工務店で、工費は 104 万円、6 月に工事に着手し、11 月に竣工している<sup>19)</sup>。

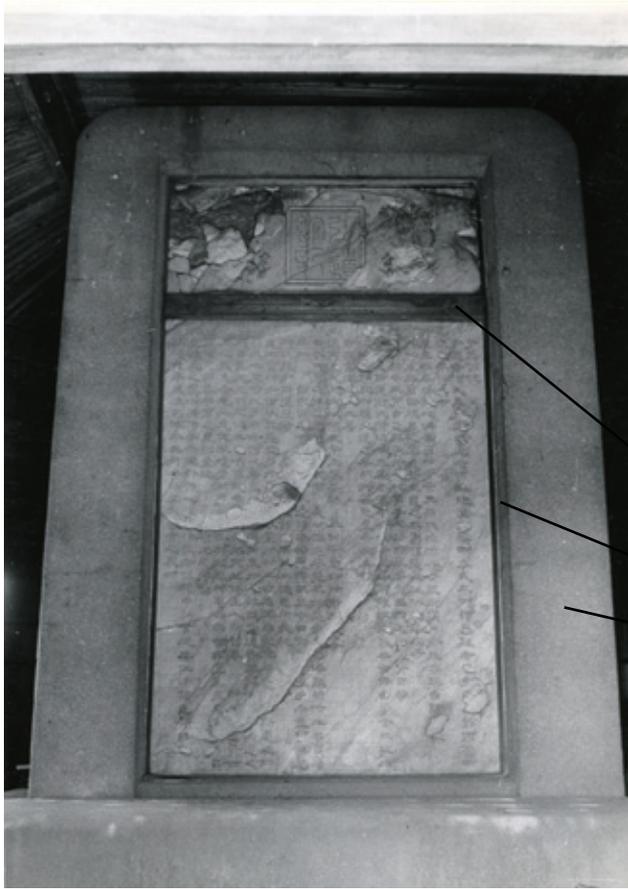
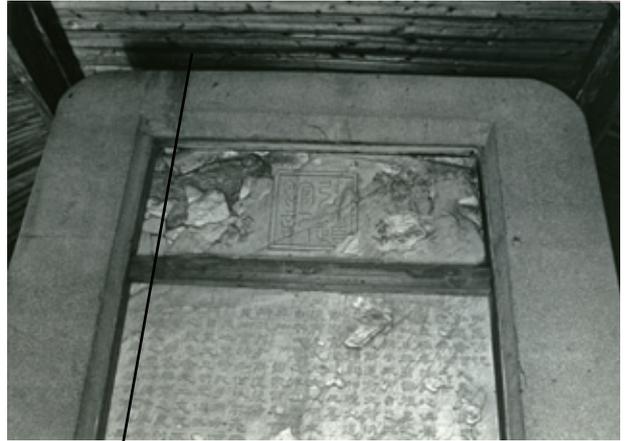
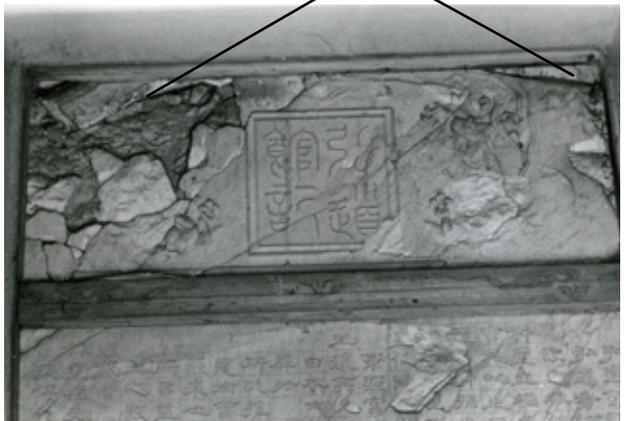
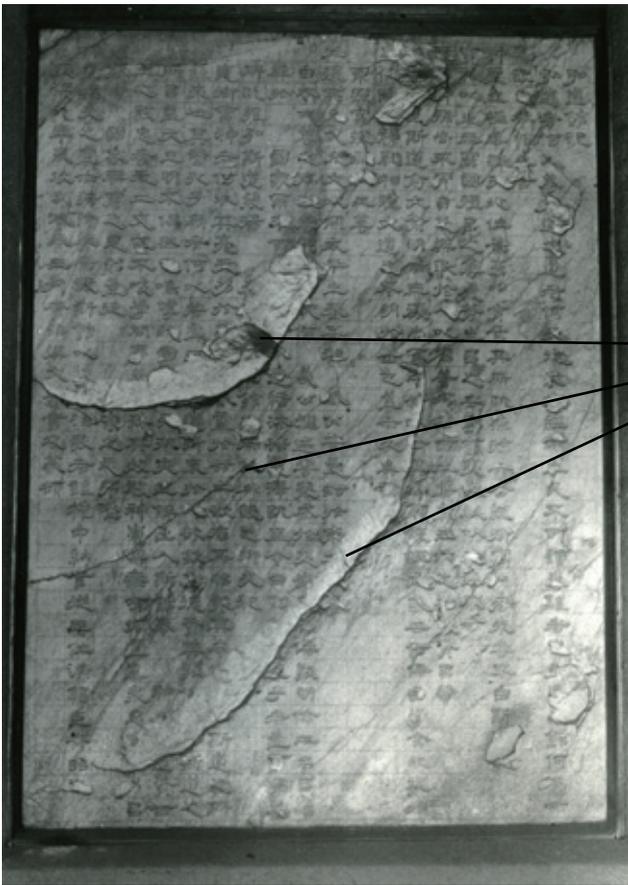
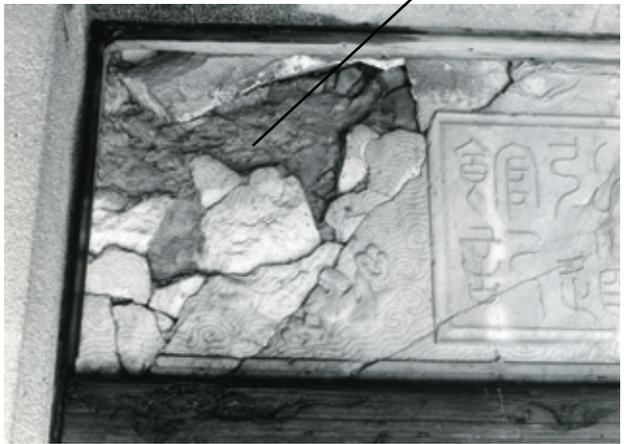
図7 昭和47年の弘道館記碑の修理前の状況 ((公財) 美術院蔵)

- ①昭和 20 年 8 月の戦災により、各所に亀裂及び脱落欠失の個所が多かった（図 7 下段）。
- ②碑文の表皮に剥落浮上り部が多かった（図 7 上段）。
- ③現在は応急処理として、コンクリート（厚 45cm）で両側、上面、背面を包み、正面には杉材で額縁式にかこみ、さらに横板（巾 10cm）で表皮の浮上りをおさえていた（図 7 上段）。

- 天井近くまで碑身を厚いコンクリートが包む。
- 幅 10cm の横板で表皮の浮上りを抑える。
- スギ材で碑文を額縁式に囲む。
- 厚さ 45cm のコンクリートで両側・上面を、厚さ 30cm のコンクリートで背面をそれぞれ囲む。

脱落欠失箇所

戦災による亀裂

碑身頭部左側の脱落欠失箇所

- ①記碑の上面及び左右両側面を厚さ45cmのコンクリートで、記碑の背面を厚さ30cmのコンクリートで、それぞれ包んだ。
- ②杉板で額縁をつくり、碑身頭部文様部分とその下の碑文部分の間に幅10cmの横板を設けて、表面の剥離を抑えた。
- ③台石の上面及び側面をコンクリートで覆った。

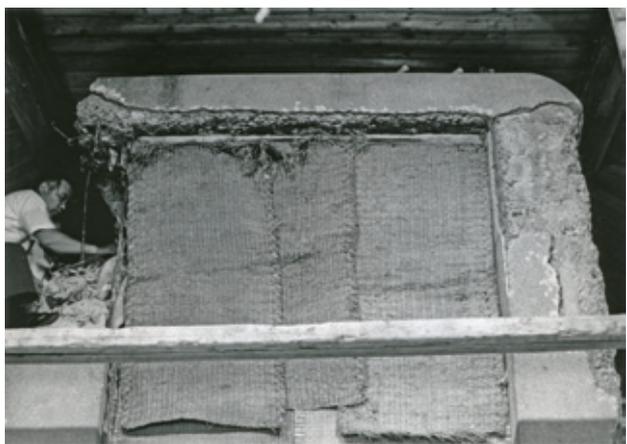
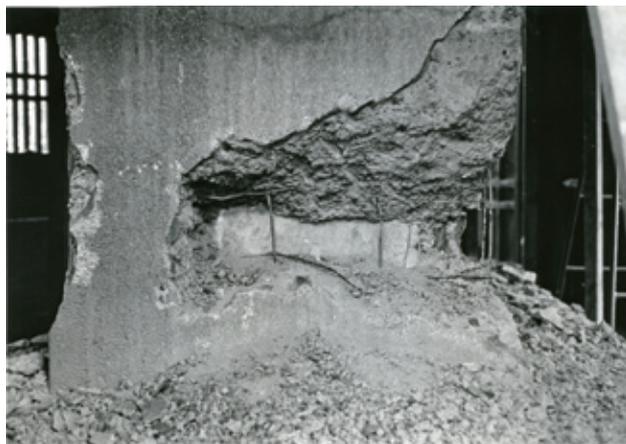
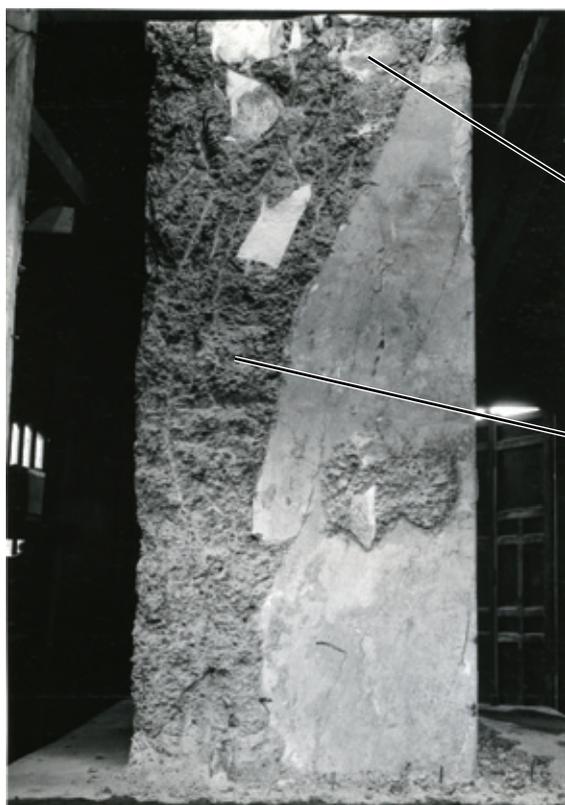
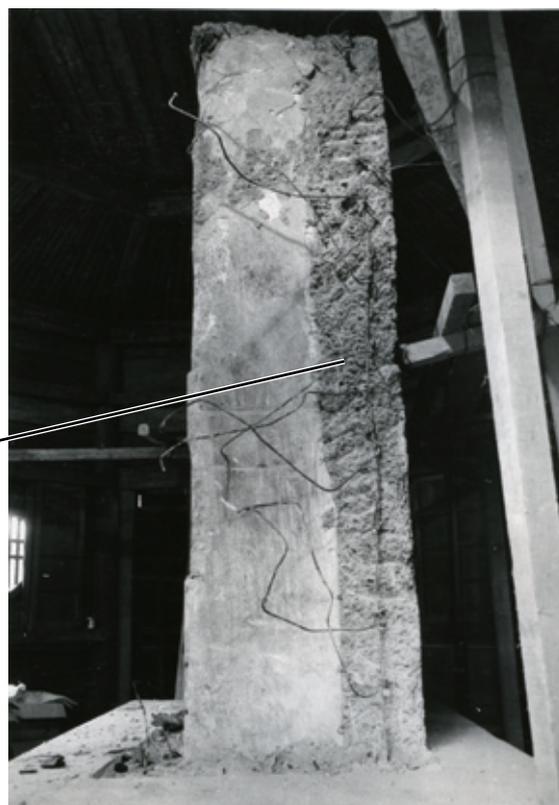
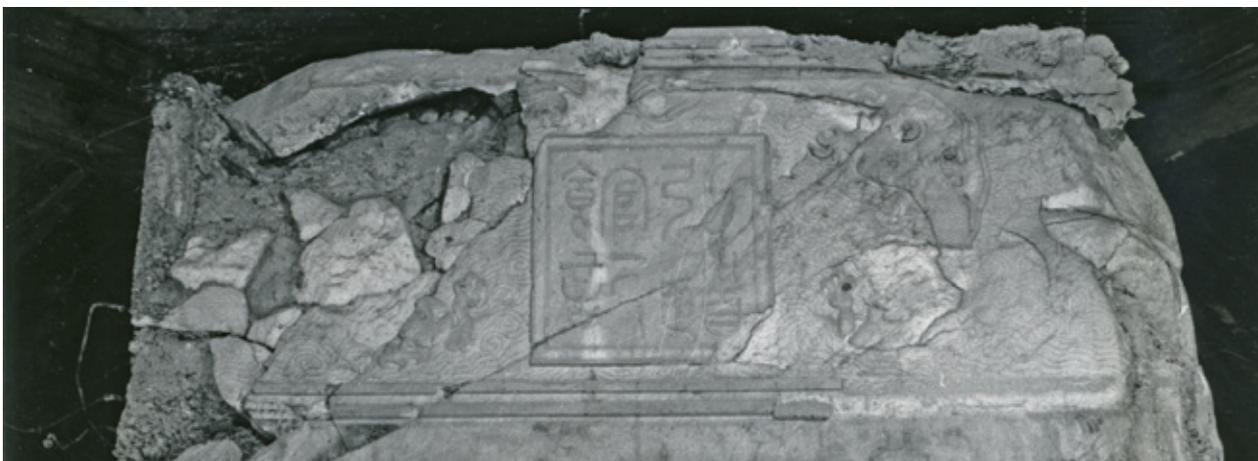
図8 昭和47年の弘道館記碑のコンクリート撤去状況 ((公財) 美術院所蔵)

碑身左側のコンクリート除去作業

コンクリート除去作業中に現れた細い丸鋼

碑身が  
大きく欠失

背面の  
コンクリート  
は残す

碑身正面に向かって左側面

碑身正面に向かって右側面

コンクリート除去後の碑身頭部

- ①碑文の表面をまずプライマル樹脂（剥落留め、アクリル樹脂エマルジョン）を塗布して硬化し、表皮の剥落浮上り部はエポキシ樹脂（硬化剤との化学反応により優れた接着性・耐熱性等をもつ機能性樹脂）で充填接着した。以上の予防処置を完全にした上、コンクリート除去作業にかかった（図 8 上段）。
- ②コンクリートには鉄筋を使っていたので除去作業は予想以上に難行した（図 8 下段）。除去作業中、碑の左側中央部より上は殆んど欠失し、碑全体がコンクリートによって支えられている状態を発見したので（図 8 下段）、後面部はそのままにして両側面部のみ除去した。
- ③コンクリート除去後両側面の寒水石肌に附着した汚れを整理し、バインダー樹脂（基材に対する密着性を向上させる働きがある樹脂）を全面に塗布した。
- ④石肌の各亀裂部はエポキシ樹脂を充填し、正面左上部の大欠失個所はエポキシ樹脂で補い表皮だけが脱落したように整形した（図 9 中段）。
- ⑤両側及び後部のコンクリート面は FRP（Fiber Reinforced Plastics）で包んで補強し、さらにエポキシ樹脂で塗装した（図 9 下段）。
- ⑥基台のコンクリートは現状のままにした（図 10）。

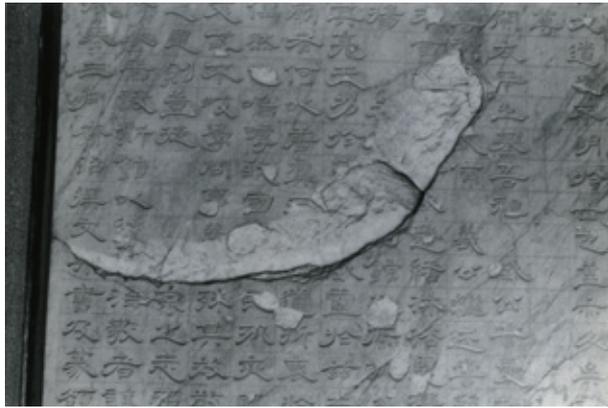
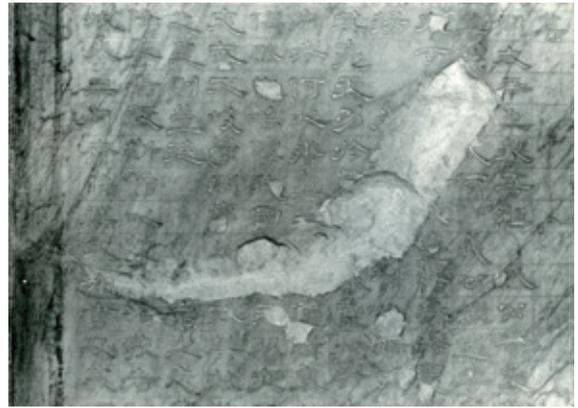
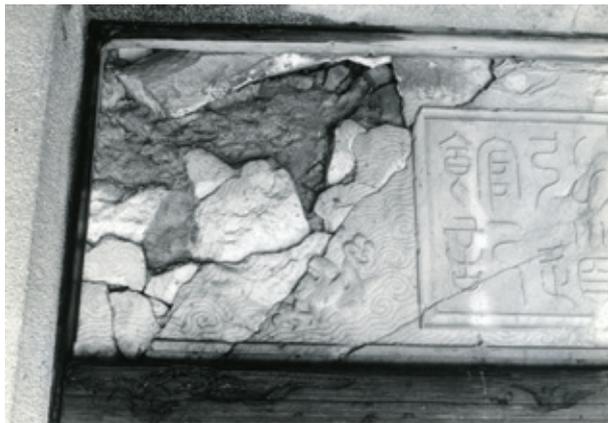
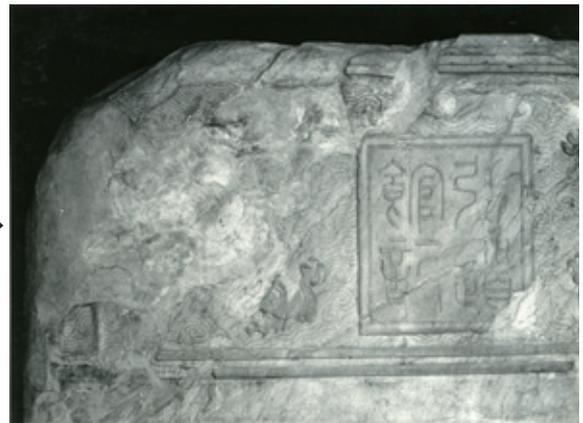
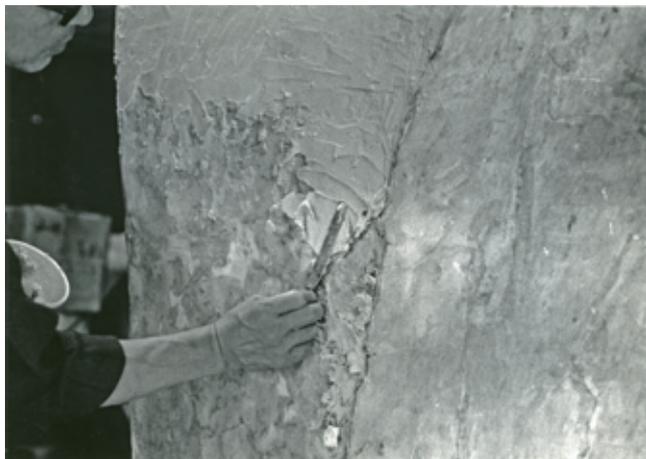
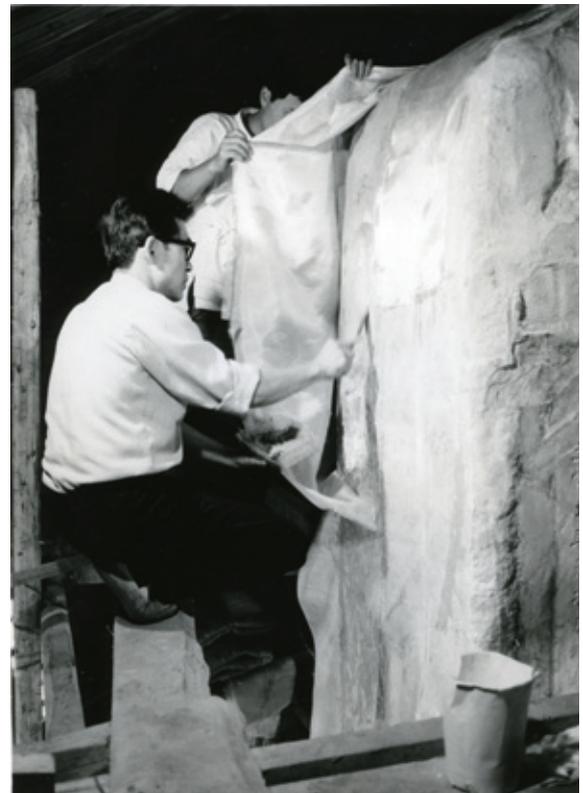
図9 昭和47年の弘道館記碑の修理状況（（公財）美術院所蔵）

亀裂部分（修理前）

亀裂部分（修理後）

正面左上部の大欠失箇所（修理前）

正面左上部の大欠失箇所（修理後）

作業の様子

ガラス繊維貼付作業

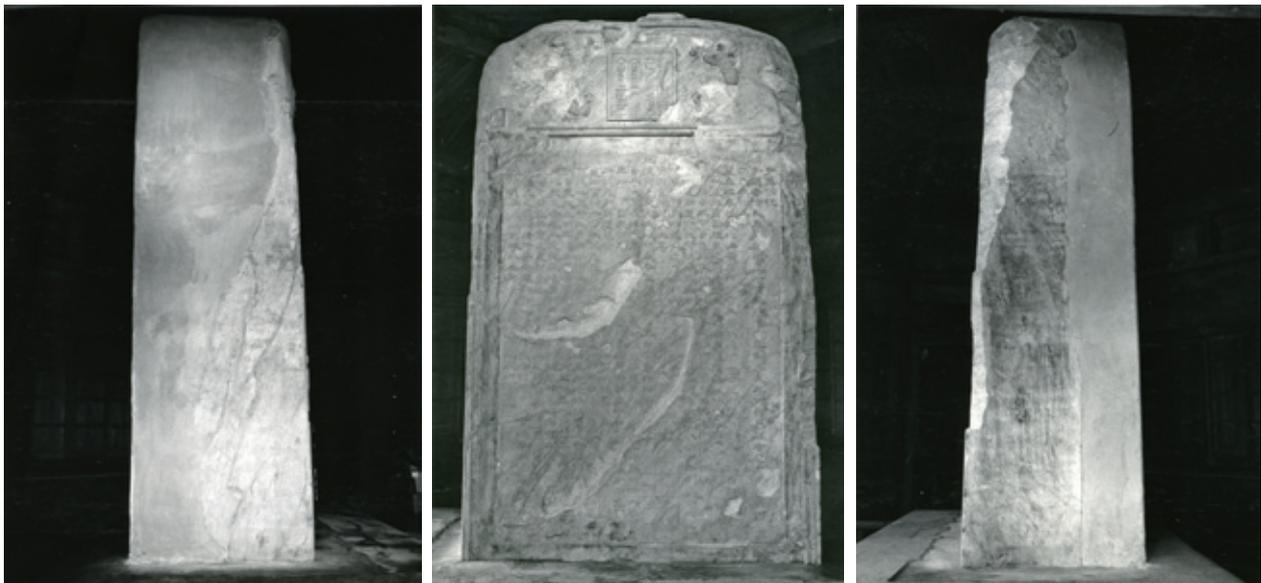
図 10 昭和 47 年の弘道館記碑の修理後の状況 ((公財) 美術院所蔵)

修理後の左側面

修理後の正面

修理後の右側面

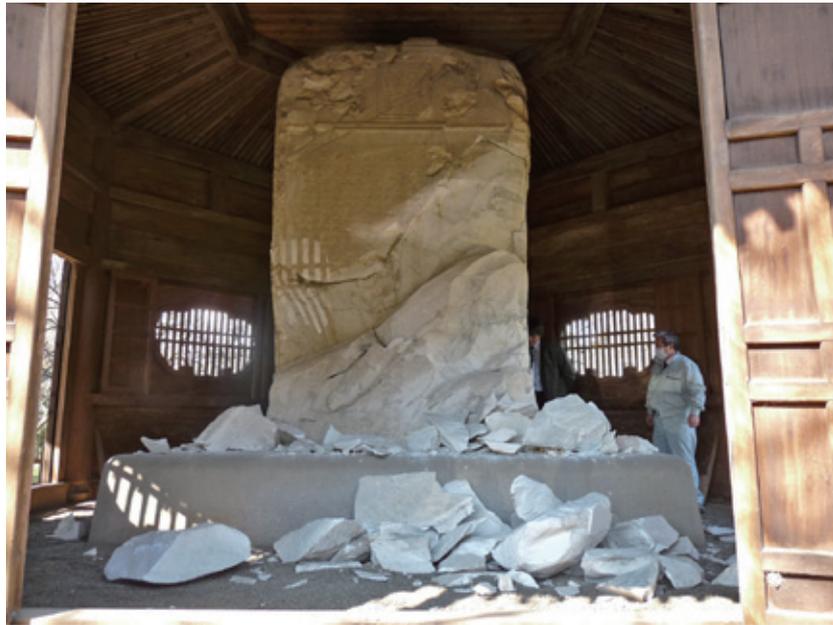
図 11 弘道館記念碑の被災状況

水戸市の東日本大震災での震度は 6 弱、東面する記碑にとって左右方向よりも前後方向の揺れが大きかった。八卦堂はほとんど被害はなかったが、弘道館記碑は碑身の各所に多数の亀裂が生じ、碑文中央部は右上から左下にかけて石塊や多数の石片となって崩壊し、台石の上やその前面に散乱した(図 11)。台石を覆うコンクリートにも複数の亀裂が見られた。散乱の状況は以下の通りであった。

- ・多数の石塊、石片、石粉が碑身前面に散乱しているが、碑身下に集中し、その範囲は広くはない。
- ・台石上には比較的小さいものが載り、大きいものは台石下に分布する。
- ・崩落量は碑に向かって右側が多い。
- ・台石下の側面は、左側より右側が多い。
- ・碑文の小片が数点、碑身下方部で挟まるようにして留まっていた。
