キトラ古墳壁画の取り外しについて

平成 22 年 10 月 12 日 (火) ~11 月 25 日 (木) にかけて側壁の余白漆喰部分 (泥の下に十二支「辰」「巳」「申」の存在が見込まれる部分を含む。) の集中的な取り外しを実施し、石室内の全ての壁画の取り外しを終了した。

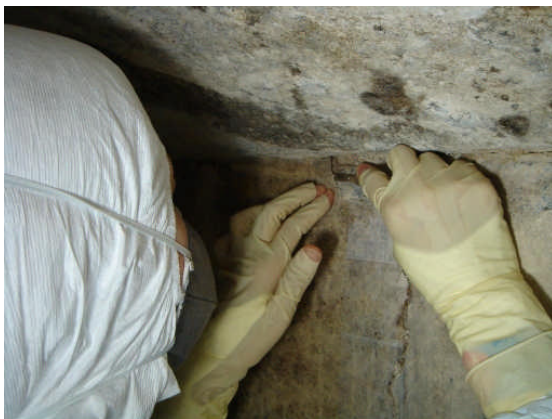
ヘラによる取り外し

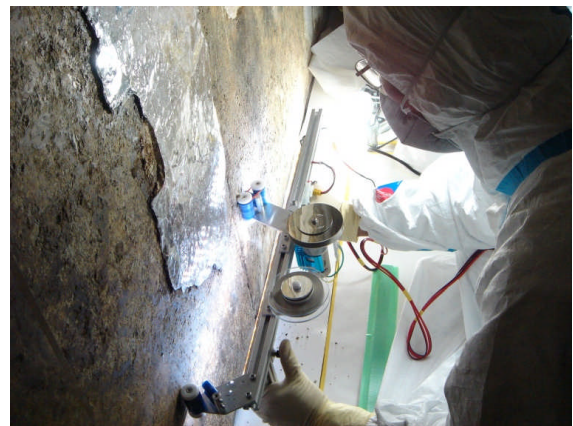
ダイヤモンド・ワイヤーソーの使用

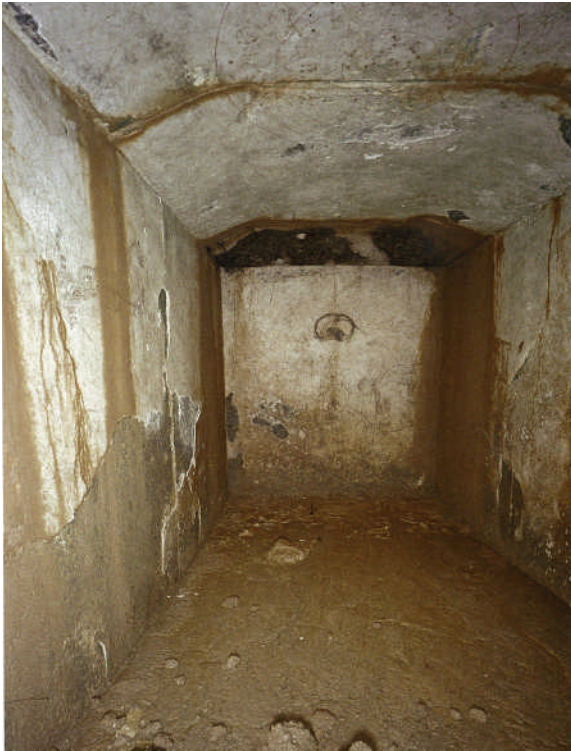
キトラ古墳石室内写真

平成 16 年（2004）の発掘調査前の状況

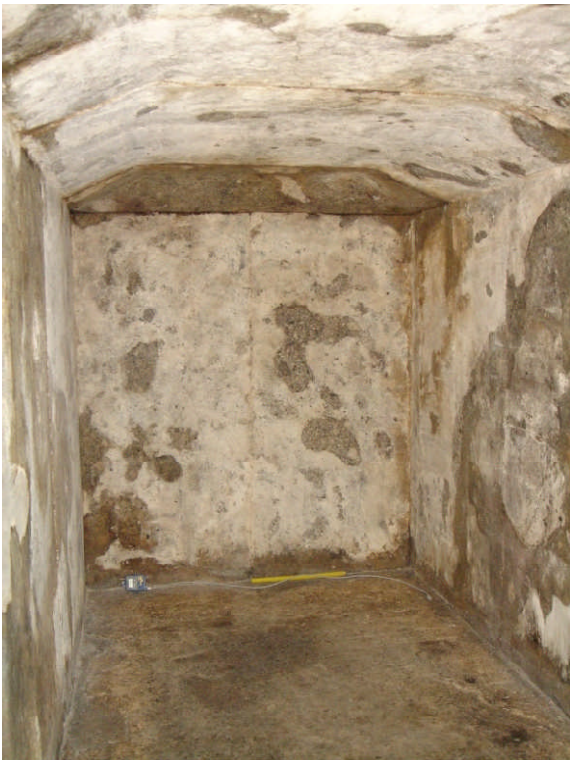
平成 22 年（2010）11 月の壁画取り出し作業終了時の状況

- 生物被害が大きい高温の時期においては、点検も含めて人の出入りを避けることとし、引き続き間欠的な紫外線(UV)照射による生物制御を行う。
- 石室内の様子については、透明な窓越しに観察するに留める。ただし、石室内に異常が確認された場合は、現場の判断により随時必要な措置を行う。
