## 国宝高松塚古墳壁画の修理と現状

国宝高松塚古墳壁画は、平成19年4月より1石目（天井石のうちの1石）の取り出しが開始され、同年8月に16石目（床石のうちの1石）の取り出しをもって取り出し作業を終了した。

### 現在の修理作業の概要

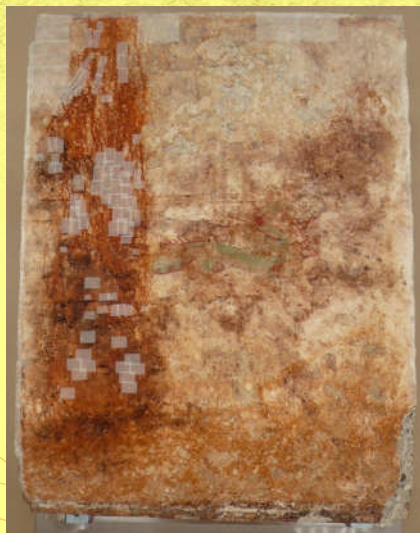
東壁石 2（青龍）

処置前

1. 石材ごとの詳細な損傷状態図面の作成
2. 漆喰層の強化処置（精製したふのり等を使用）
3. 図像のない余白部分のクリーニング作業
  - （1）次亜塩素酸ナトリウム水溶液または四級アンモニウム塩水溶液を用いる方法
  - （2）紫外線を用いる方法

漆喰層強化のために行うふのりによる処置は、同時にクリーニング効果も伴う。これと薬剤によるバイオフィルムの分解処置を併用することで、クリーニング作業を進めている。さらに、平成23年度からは漆喰表面を直接触れない紫外線を用いたクリーニング作業を図像のない余白部分において実施してきた。

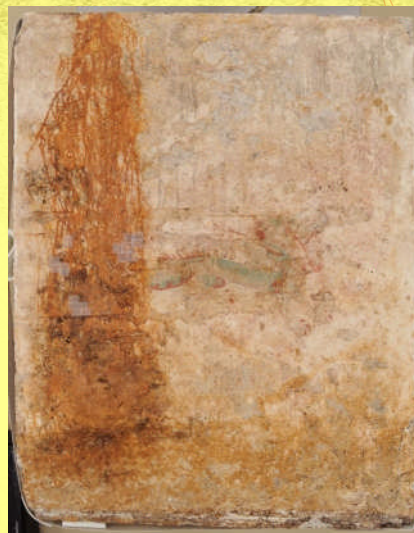
現状

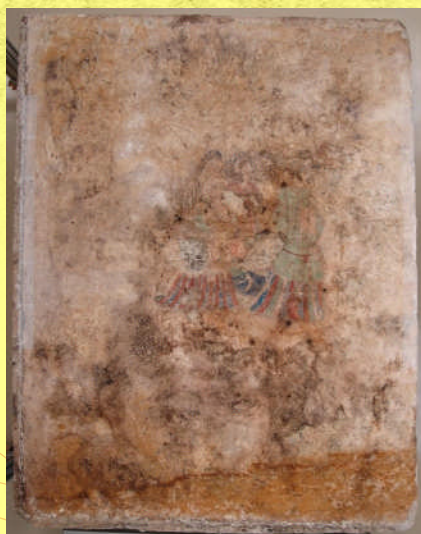
東壁石 3（女子群像）

処置前

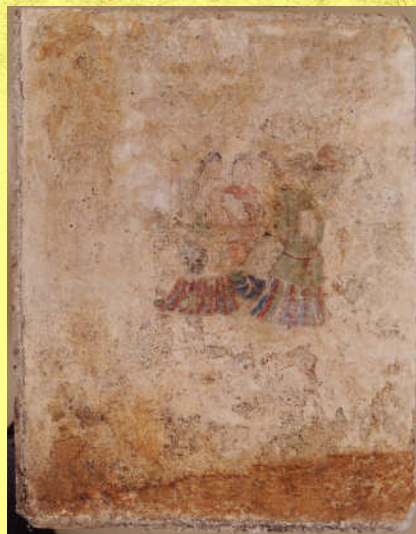
現状

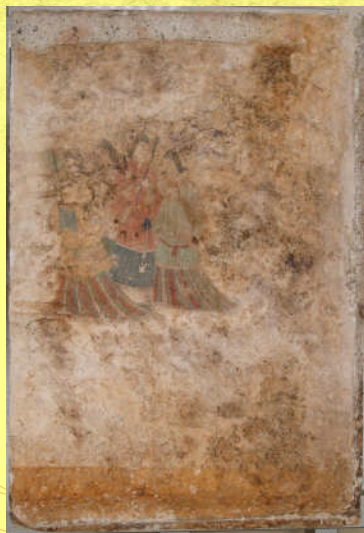
西壁石 3（女子群像）

処置前

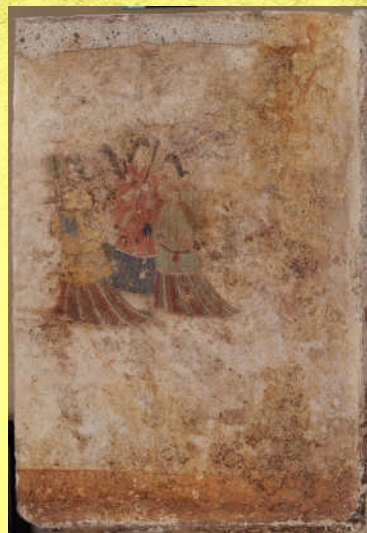
現状

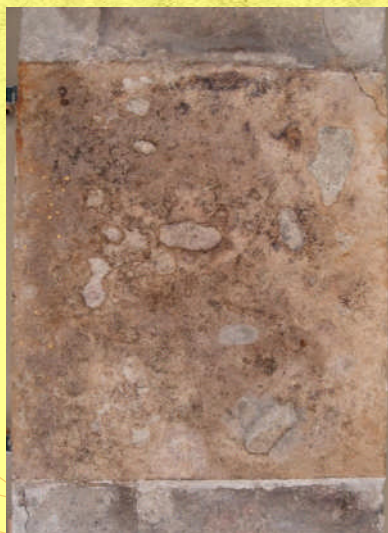
天井石 3（星宿図）

処置前

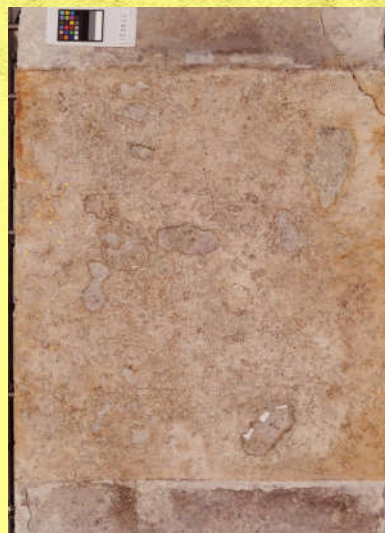
現状
