## キトラ古墳石室の考古学的調査について

調査機関：奈良文化財研究所、奈良県立橿原考古学研究所、  
明日香村教育委員会

調査期間：平成 25 年 2 月 18 日～27 日

## キトラ古墳石室内の考古学的調査について（報告）

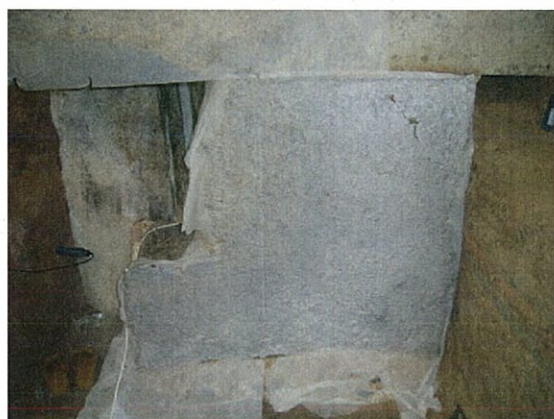
拓本作業 (南壁石南面部分)

天井石と南壁石の南面において、進入装置により隠れていた部分を中心に、拓本による加工痕跡の記録作業を実施した。昨年度(平成 23 年度)調査(別添参考報告を参照。)で行ったものとあわせ、天井石・南壁石南面全体の状態を記録した。

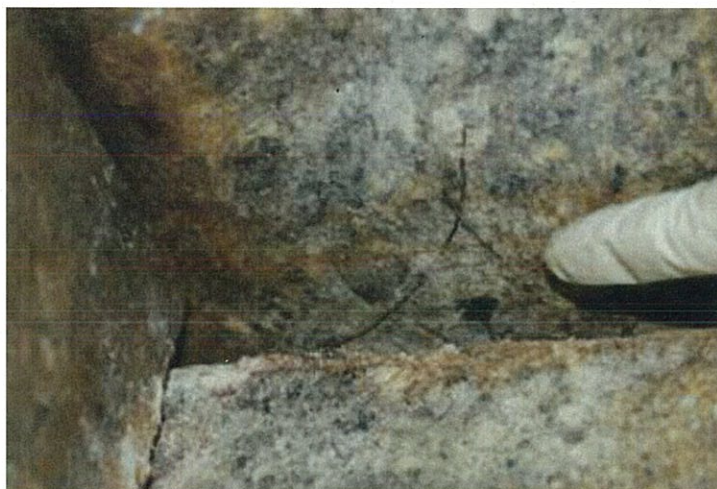
天井石 1 の朱線(下から見上げる・右が西)

今回の調査で確認できた朱線は計20本で、内訳は床面3本、天井6本、東壁7本、南壁1本、西壁3本である。これまで判明していたものは、床面1本、天井5本の計6本であり、新たに14本の朱線が確認されたことになる。朱線は石材の外周縁にみられるものが多く、主に石材を加工する際の基準線として利用されたものと考えられる。

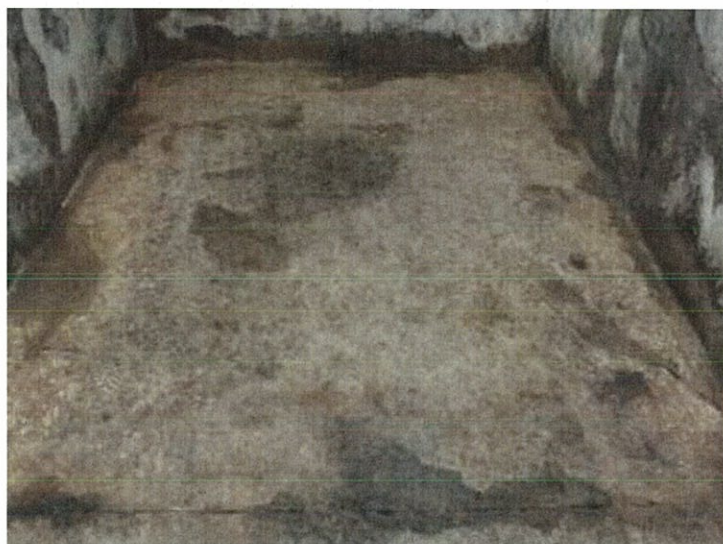
精査の結果、床面の東西両端に幅約 18cm、北端に幅約 20 cmの漆喰の残存が良好な部分があり、その内側には他よりも白色を呈する漆喰が帯状（幅約 3 cm）にのびる状況を確認した。高松塚古墳の調査でも確認されている棺台の痕跡とみられる。棺台の痕跡が確認できたのは北辺、東辺、西辺の 3 辺であり、南辺は漆喰の残存状況が悪く、確実な位置を特定できなかった。

痕跡の東西幅は 68 cm、南北長は西辺で 137.5 cmが残存する。キトラ古墳石室床面は奥行 239cm、幅 104cm を測るが、棺台はそのほぼ中央に置かれていたとみられる。南辺が北辺と対照の位置にあったと想定すると、棺台の長さは 200cm 前後に復元できる。キトラ古墳における棺台の痕跡は、平成 16 年に実施された石室内発掘調査後に撮影したフォトマップを通してその存在を推測してきたが、今回の精査によりそれとほぼ同様の位置で痕跡が明瞭に残存する状況が明らかになった。

床面の棺台痕跡（南から）
