キトラ古墳壁画の辰・巳・申・午の現状について

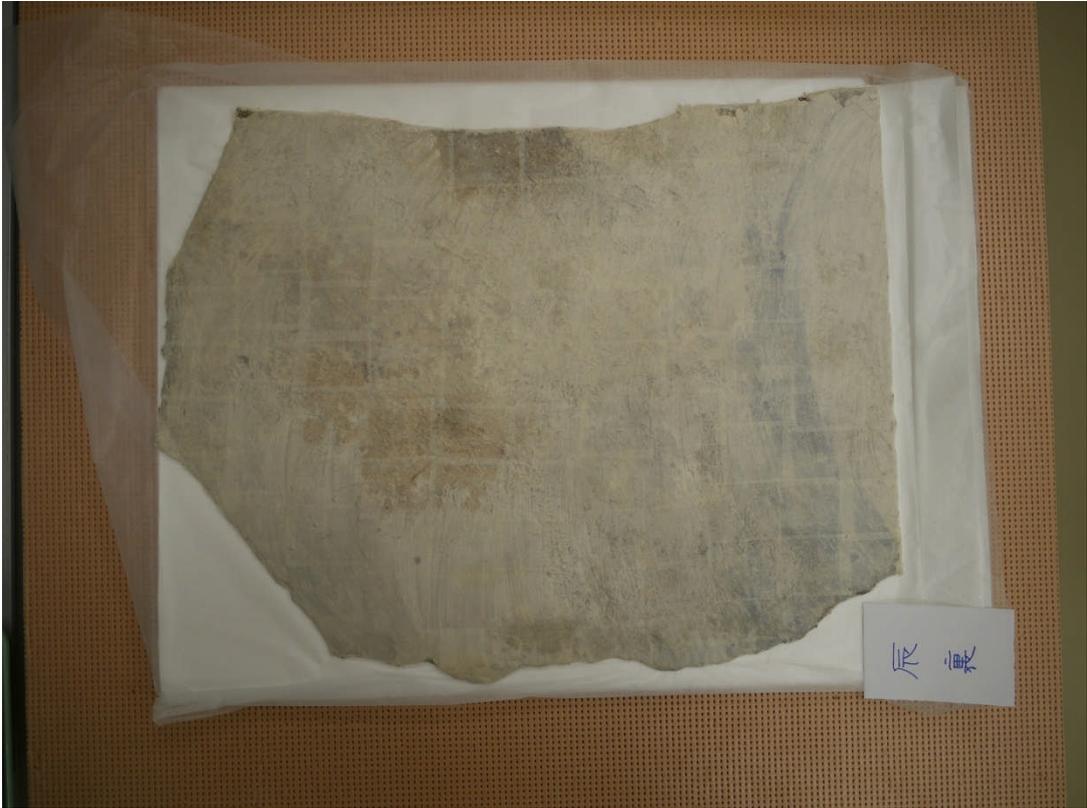
写真 1 辰該当部分の状態写真

取り外し時の通常の表打ち（レーヨン紙2層（接着剤はヒドロキシプロピルセルロース））を残したまま、^{こうぞがみ}楮紙で表打ちと裏打ちを行った（接着剤は^{でんぷんのり}小麦澱粉糊を使用）。漆喰自体は乾燥している。

保管中に湿度変化などにより、泥の付いている表面と漆喰とのバランスが狂い、漆喰の形が平らに保てなくなる可能性もあるため、現在通常はトレイに入れ、上から少し重さをかけた状態（高さを合わせたアクリル板を置く程度）で保管している。

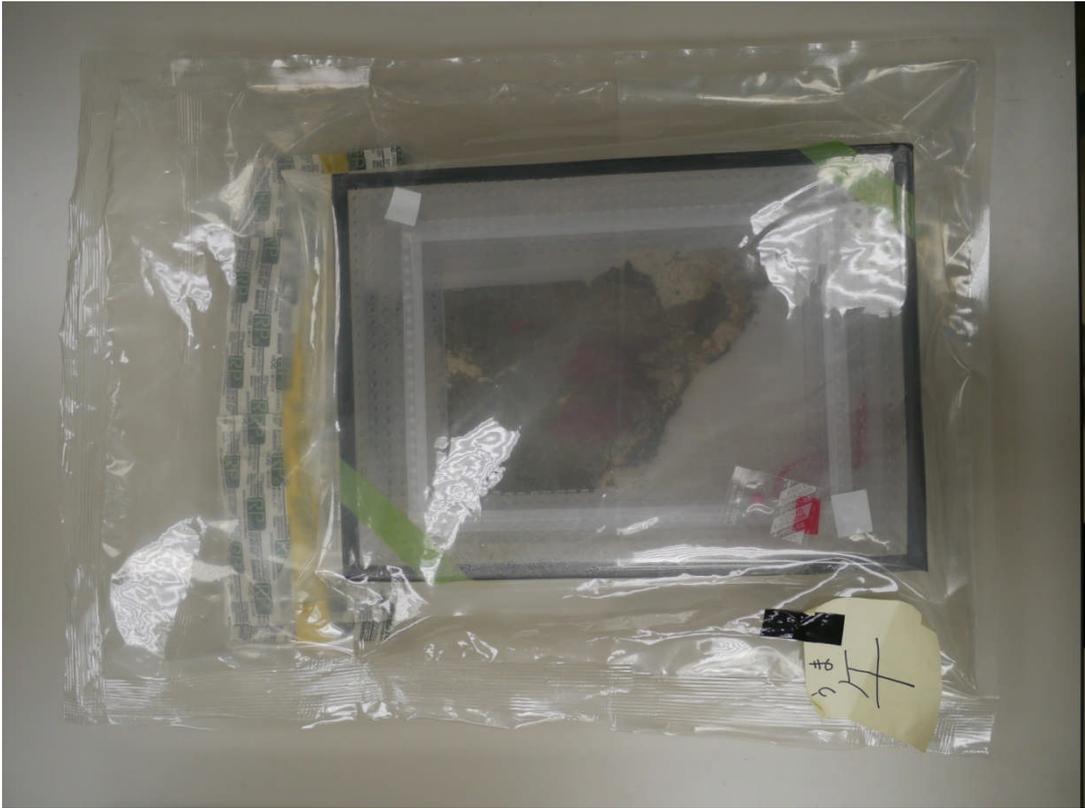
写真 4 午の現況写真

ほぼ泥のみの状態（端の一部を除く）。転写された泥の、乾燥に伴う収縮により図像の破損が予想されるため、乾燥防止に細心の注意を払い、密封状態で保管している。

接着剤等は何も使用しておらず、泥も絵具部分も未処置である。

乾燥を防ぐため、エスカルにて常時二重に封入しており、脱酸素剤も同封している。

数日に一度、目視にて（水分の変化等）確認を行っている。取り外してから現在に至るまで、一度も乾かさずに湿りを保たせており、乾燥を感じた場合は開封して適宜加湿した後に再封入をしている。
