キトラ古墳の墳丘整備について

○特別史跡キトラ古墳の整備計画について

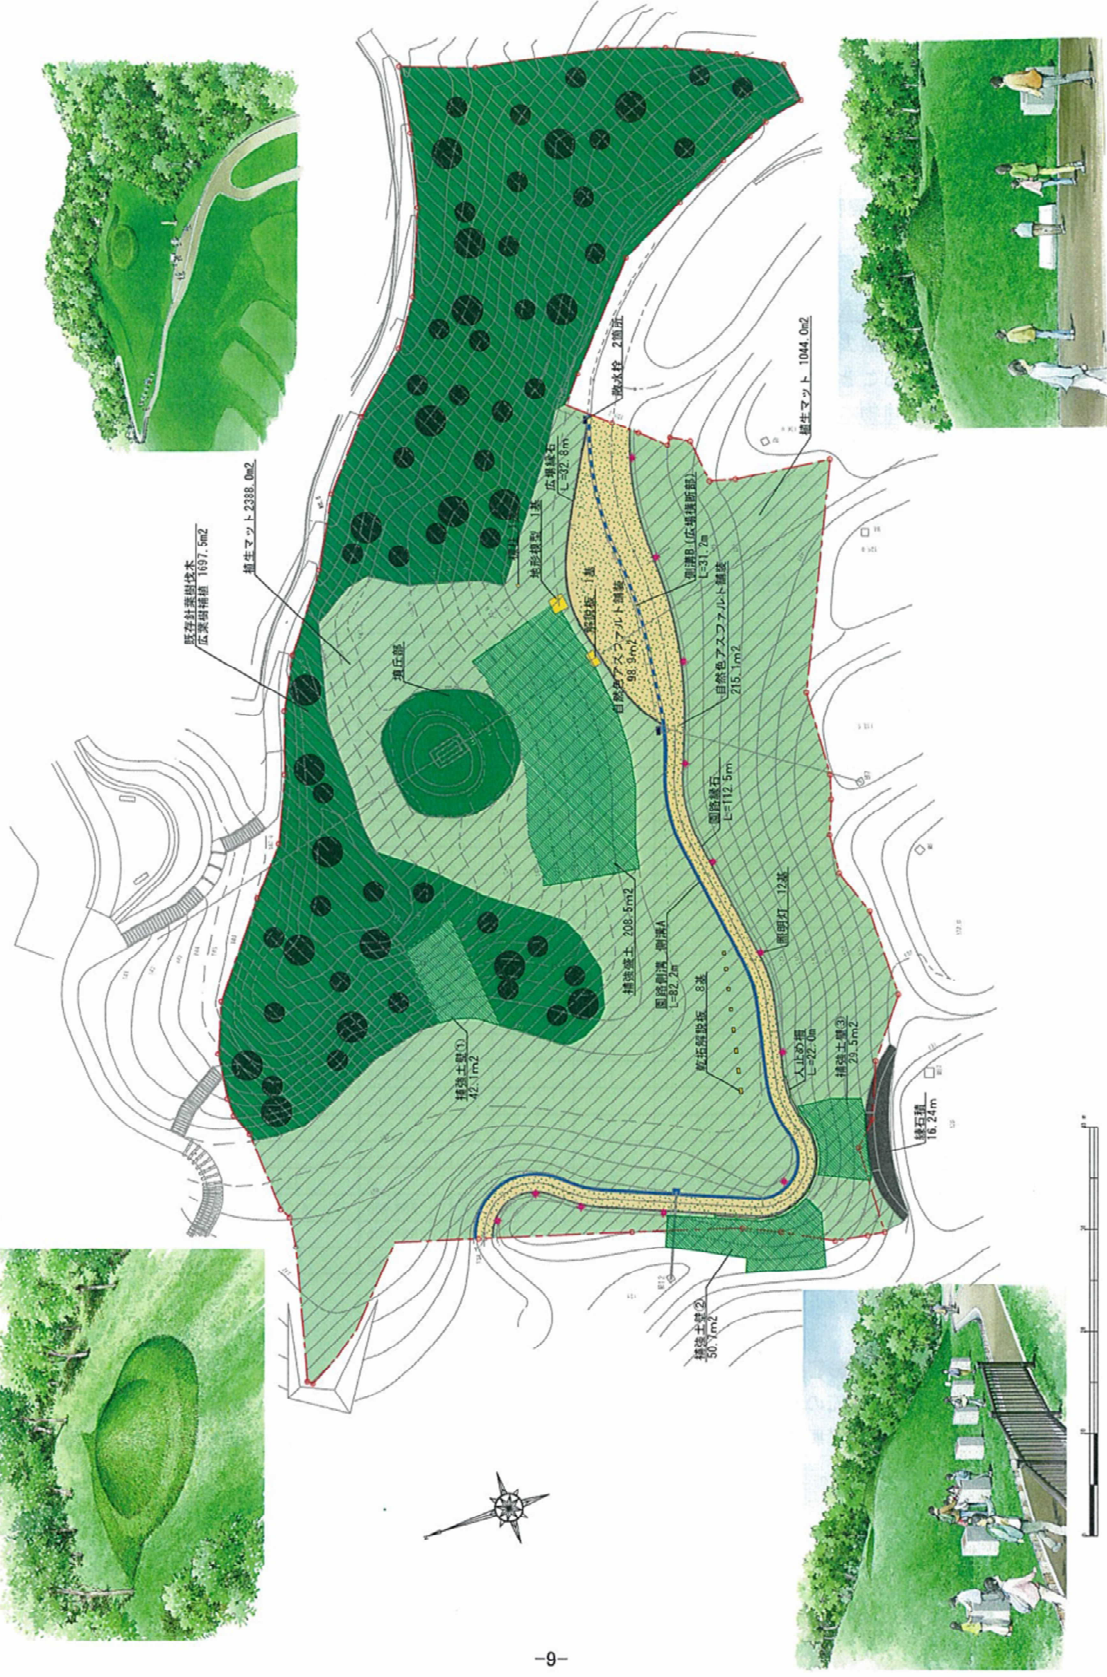
墳丘の整備では、これまでの発掘成果を反映するとともに、これ以上は発掘を行わずに保存し、復元ではなく復旧を基本とすることにした。具体的には二段築成の円墳であること、墳丘北面の斜面を削り込んで墳丘を造成していることを表現することとした。墳丘の南側から西側は道路によって掘削されているため、安全に配慮した補強盛土により旧地形の復旧を図る。石室は閉鎖し、石室と墳丘の保存を確実にするため排水に考慮した盛土を行い、日射等による石室内環境への影響を軽減するようコグマササにより墳丘表面を被覆する。

園路は復旧した丘陵地形を迂回しながら墳丘下側を通り、谷部に設けられる公園の古墳鑑賞広場へと導きます。墳丘西側の園路沿いに壁画の乾拓可能なプレートを設置し、墳丘正面部分では見学用広場を設け、古墳の説明板や周辺地形を含む地形模型、標柱を設置する。

墳丘の北側から東側は戦後になってスギを主体とした植林がなされており、墳丘や周辺環境にはそぐわないことからクヌギやコナラを中心とした雑木林とする。
