## 高松塚古墳壁画及びキトラ古墳壁画の材料調査について

## ○新型 THz イメージング装置の適用と測定用フレームの製作（進捗報告）

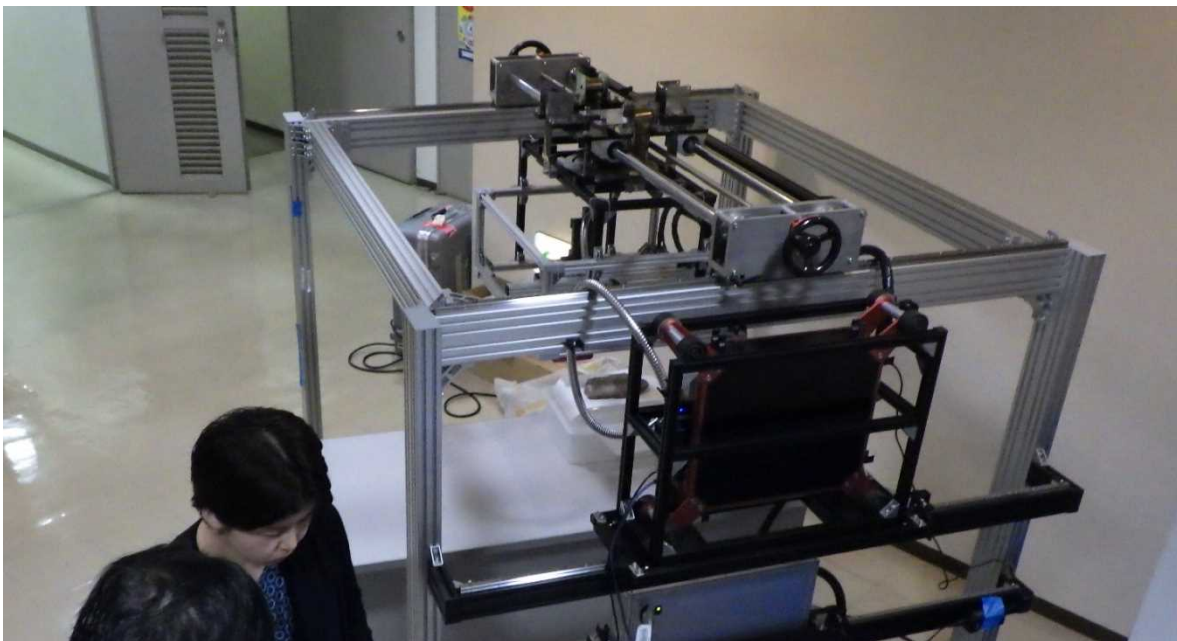
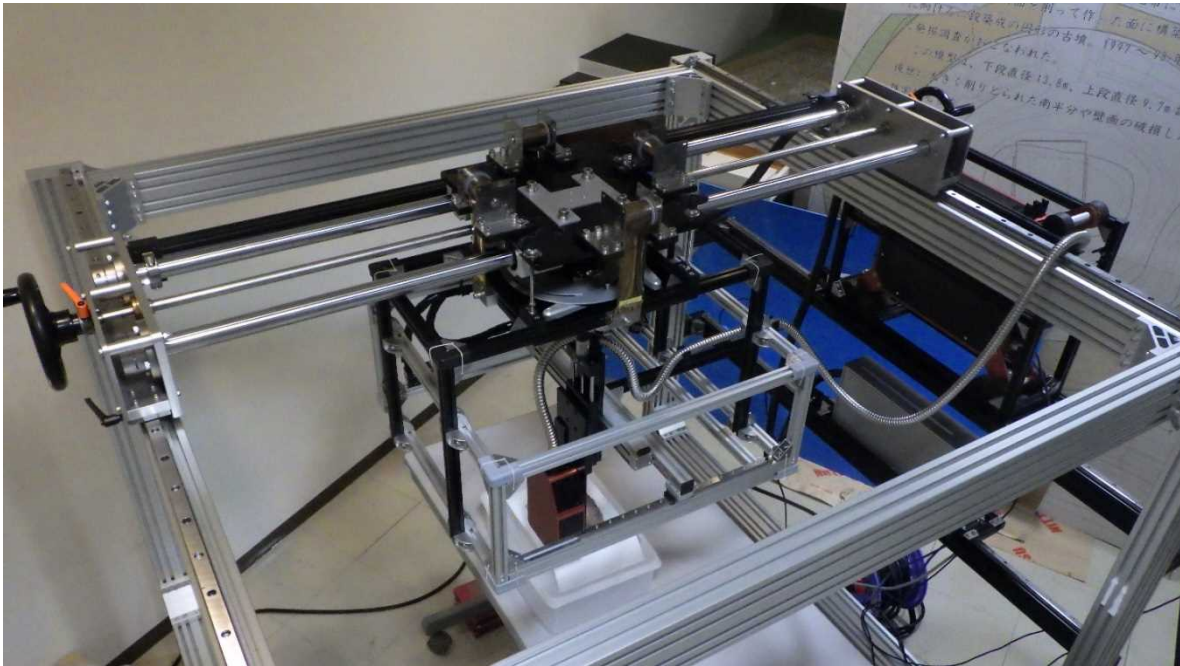
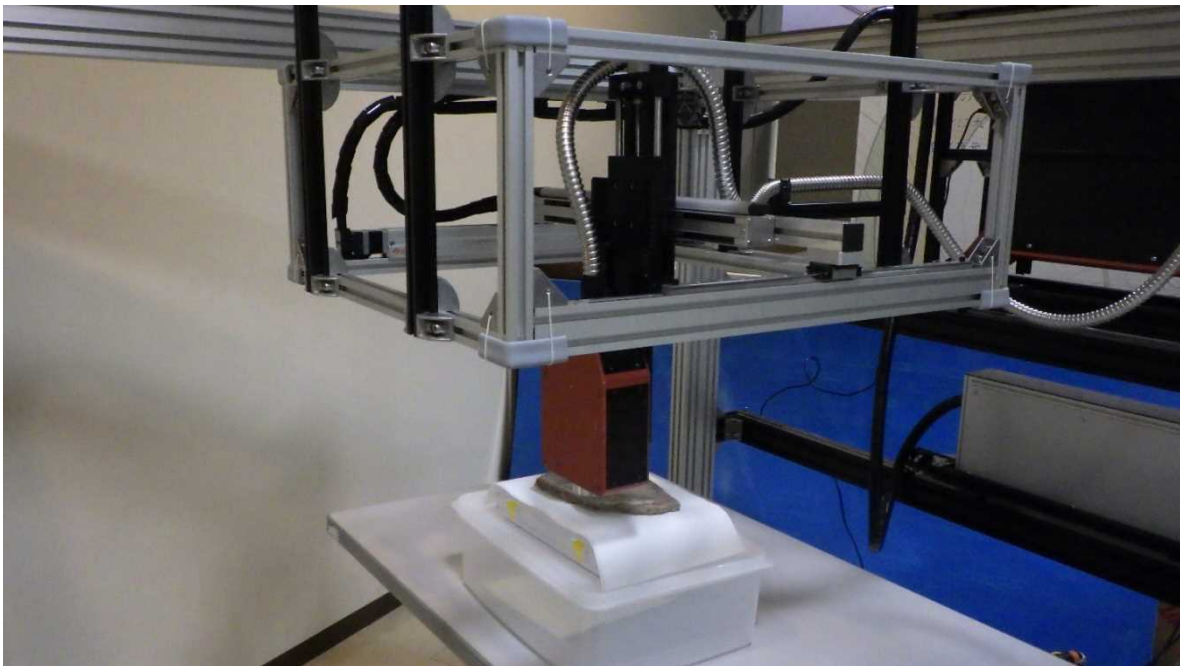
## 2. 新型 THz 装置およびフレームの改良点

- ①コンパクト化されたケーブルの固定による安全性の確保。
- ②傾斜した壁画面に対する装置の平行性の確保。
- ③THz イメージング装置を取り付ける部分の軽量化による安全性の向上。
- ④装置制御部と XY ステージ制御部のフレームへの搭載によるフレーム周辺のスペース確保。
- ⑤国産であるため、メンテナンスと装置不具合時の迅速かつ精密な対応が可能。

## 1. 従来の装置およびフレームの問題点

- ①プローブと装置制御部間、ならびに XY ステージとステージ制御部間のケーブルの取り回しが煩雑。
- ②傾斜した壁画面に対して平行性を確保できない。
- ③装置を懸架する治具が重い。
- ④外国製のため、メンテナンスと装置不具合時の修理に支障がでる可能性。
