合戦原遺跡 38号墓線刻壁画の移設について

山元町合戦原遺跡第38号墓線刻画の移設保存について

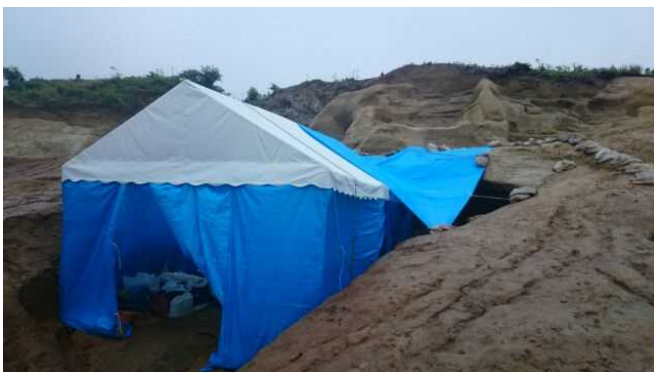
羨道部に作業用テントを設置

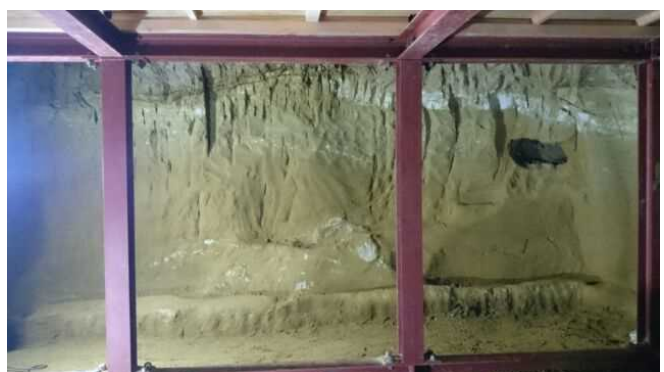
剥ぎ取り作業終了（5月29日）

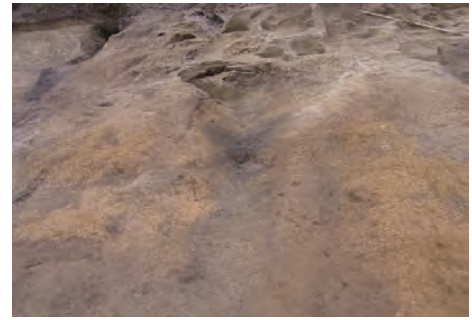
写真1 38号墓 調査前の状況（南東から）

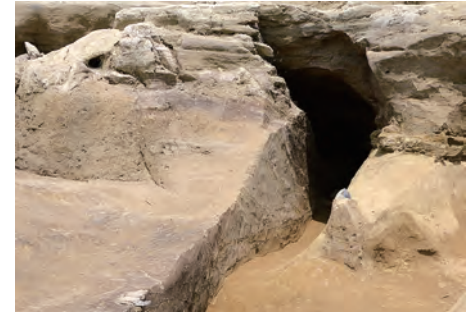
写真2 38号墓玄門付近 土の堆積状況（南東から）

堆積土の観察・遺物の出土状況から、38号墓は廃絶後、早い段階で羨道部の岩盤が崩れ、入口が塞がったと考えられる（→現状で、後世の追刻はなしと判断）

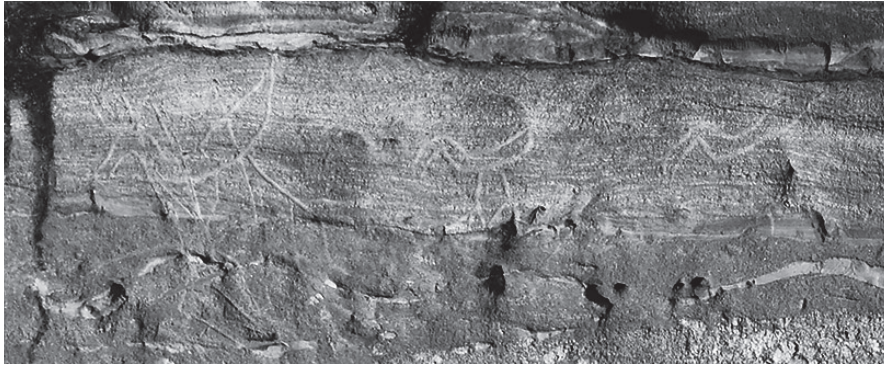
線刻③(動物：鳥?)

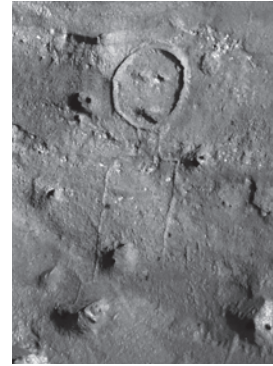
線刻④(人物)

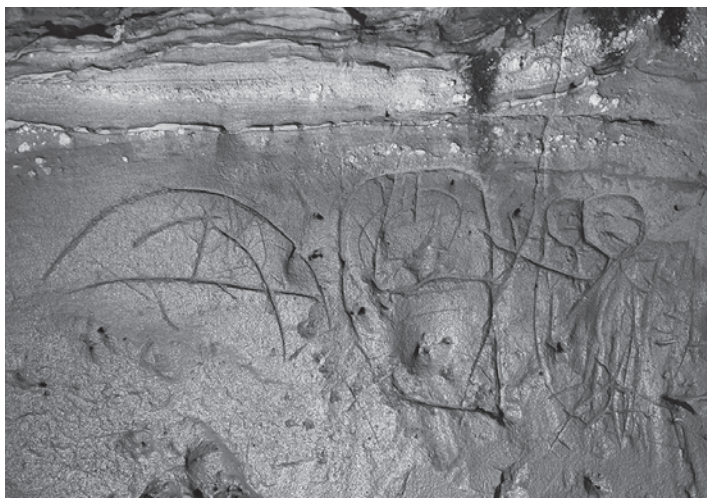
線刻①(左：不明+葉?、中央：不明+葉、右：人物)

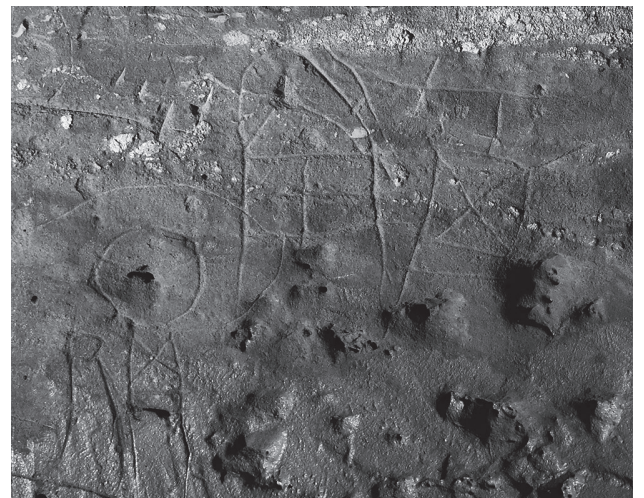
線刻②(左：さしば?、中央：家or盾?、右：鞞?)

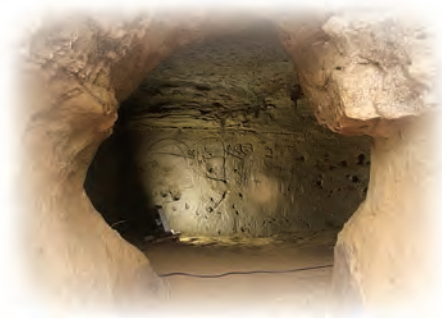
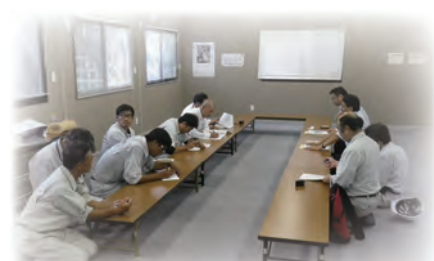
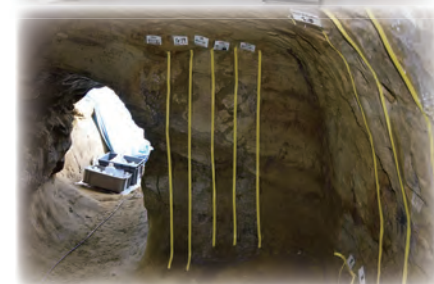
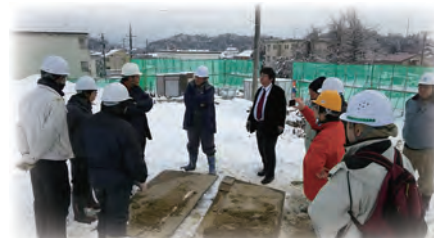
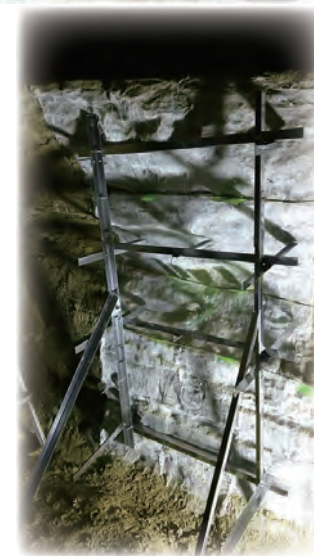
表面強化①	表面強化②	表打ち	天井掘削

表面固定(フレーム設置)	表面固定(ウレタン包埋)	取り出し(掘削)	取り出し

No	工程	方法
1	表面強化①	(乾燥)→有機シリケート系土石強化剤含浸 ●4回に分けて合計14L含浸
2	表面強化②	(乾燥)→有機溶媒含浸→アクリル系樹脂含浸 ●8L含浸
3	分割準備	分割線確定→マーカー埋設
4	表打ち	アクリル系樹脂で接着。1層：ガーゼ、2・3層：ビニロンクロス(二重)
5	取り出し作業準備	作業空間確保：上部・両側面・床面の掘削、搬出動線、仮置き場 安全確保：支保工設置

6	分割	分割切り込み→塩ビシート挿入
7	表面固定	フレーム設置(木, 金属)→硬質発泡ウレタン吹きつけ・包埋→全体連結→水平・垂直線確認(復元用)
8	取り出し	厚さ 5-15cm 程度で。取り出し順序参照
9	背面処理	余分な土砂除去→アクリル樹脂含浸・強化
10	背面固定	FRP による固定→フレーム組み込み(水平・垂直確認)
11	表面処理・成形	表面ウレタン・表打ち除去→補修(欠損・剥離・破断面等処理)
