高松塚古墳壁画の修理の進捗と今後の課題

1. 壁画修理の進捗

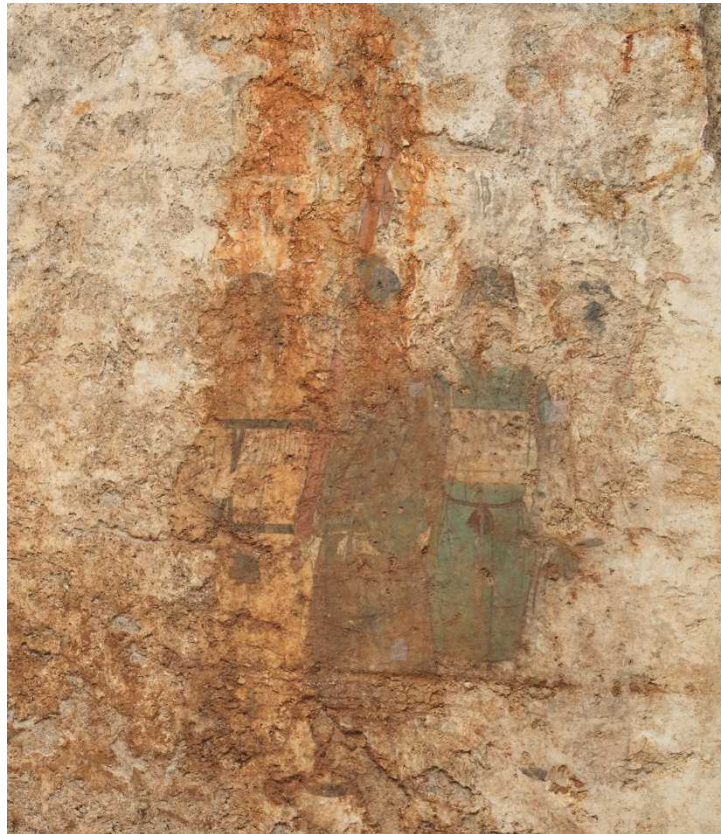
クリーニング、漆喰強度の均一化、漆喰層と石材との接着については、現在、ほぼ最終段階であり、今年度末には作業を終了できる見込みである。（「2. (1)」に記した箇所を除く p 2 ~ 8 写真 1 ~ 1 4）

クリーニングは、作業を開始した平成 1 9 年度以降に開発・承認された手法（次亜塩素酸ナトリウム溶液、紫外線、酵素等の利用）を取り入れて実施している。漆喰強度の均一化はアクリル樹脂（パラロイド B 7 2）等を用いて進めている。

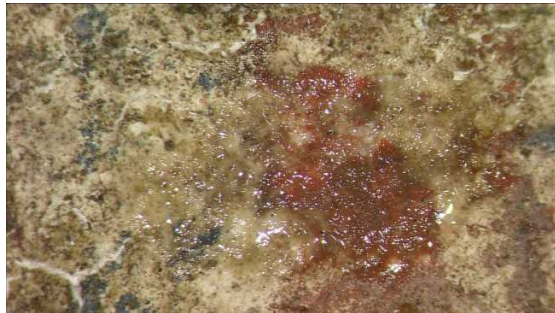
写真 17 水処置により亀裂がふさがる

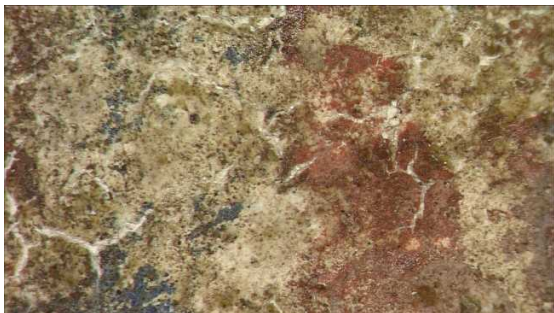
写真 18 乾燥すると亀裂が再び生じる

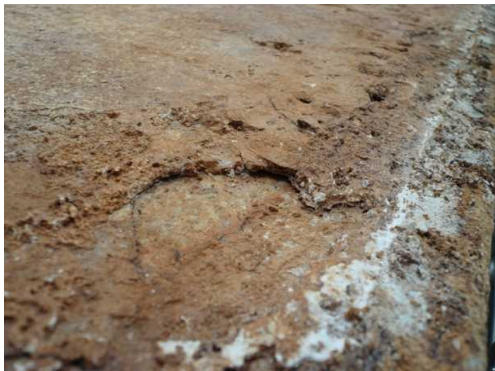
②漆喰小口の浮き上がり（p 9 写真 1 9）

写真 19 漆喰小口の浮き上がりの状況
