国宝高松塚古墳壁画仮設修理施設及び

キトラ古墳壁画保存管理施設の保存環境について

国立文化財機構古墳壁画PT生物環境班

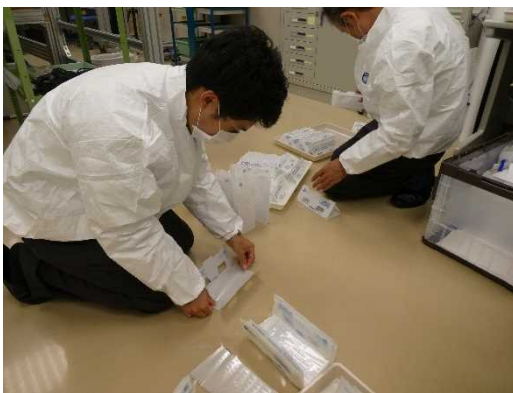
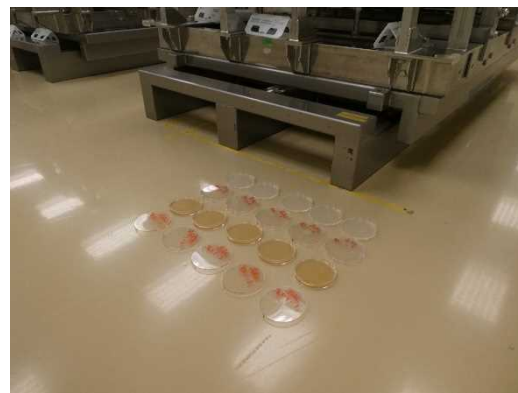
高松塚古墳壁画仮設修理施設 生物関係調査

調査結果：例年と変わらず異常な発生などなく維持されていることを確認した。地下ピットの除塵清掃によって害虫発生の予防を行った。

調査結果：施設内の浮遊カビ、付着カビ、落下カビ数は継続して低い水準で保たれ、良好な状態が維持されていることを確認した。

(左：トラップ調査、右：環境カビ調査)

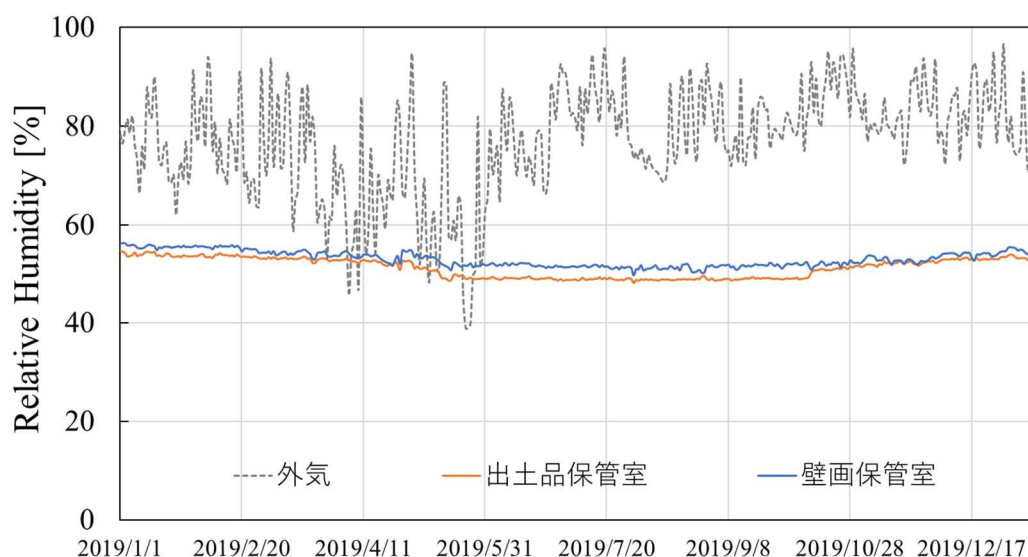
施設内2箇所に温湿度データロガーを設置し、温湿度のモニタリングを実施した。展示室、壁画保管室、出土品保管室の空調は常時稼働しており、温度は夏期24℃、冬期21.5℃に、相対湿度は通年55%rhに設定している。また、移行期間は1週間あたり0.5℃ずつ設定温度を変化させることとしている。平成31年1月以降の温度、絶対湿度、相対湿度の日平均値では、壁画保管室および出土品保管室の気温、相対湿度いずれも設定値を維持しており、安定した温熱環境にあることが確認された（図1、図2）。

図2 キトラ古墳壁画保存施設内の相対湿度
