<キトラ古墳 各壁現状>

<キトラ古墳 天井の劣化状態>

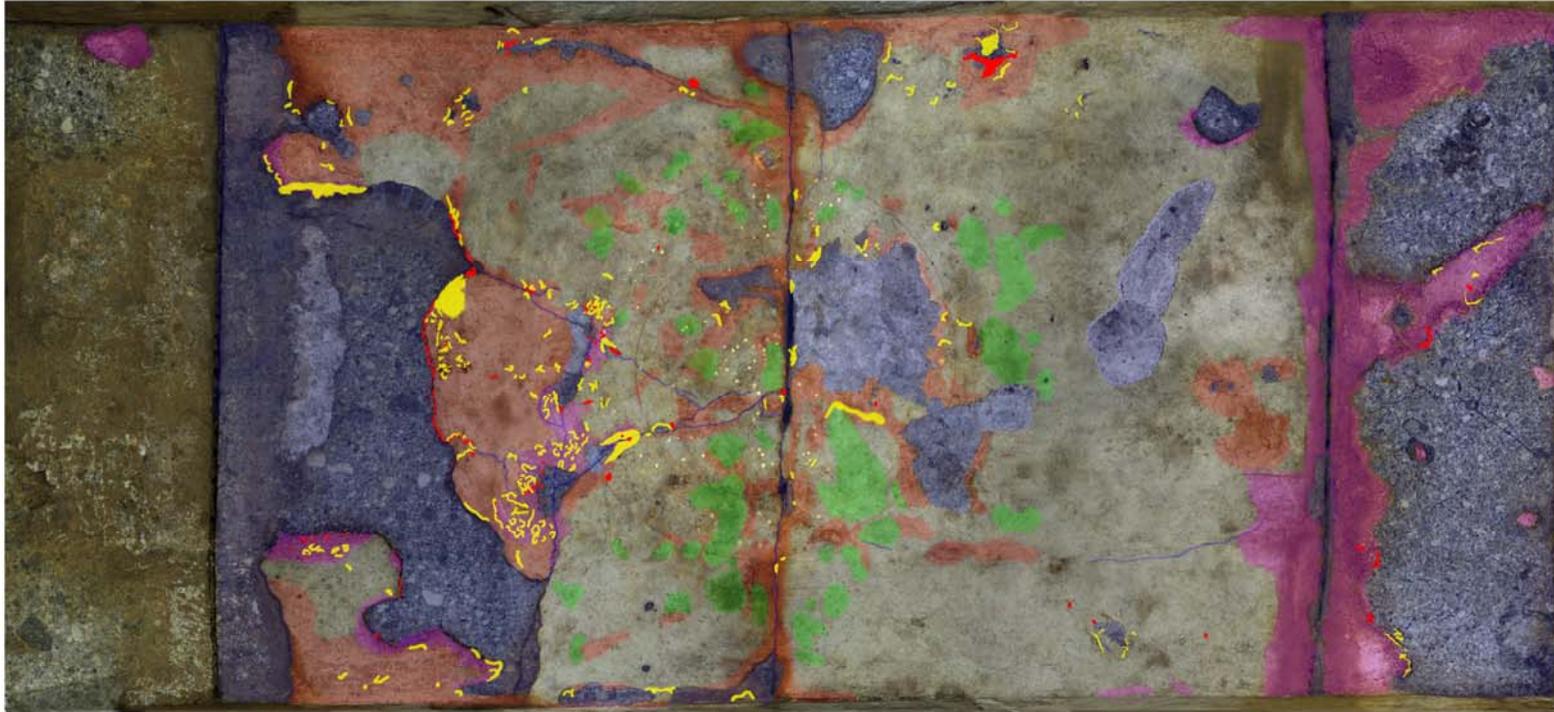
天井

| 青色 | 石材露出部分 |
| ピンク色 | 漆喰全体が劣化している箇所 |
| 朱色 | 漆喰の表面のみ劣化している箇所 |
| 黄色 | 漆喰が石材から浮いている箇所 |
| 赤色 | 漆喰が完全に石材から離れめくれている箇所 |
| 緑色 | シミが目立っている箇所 |

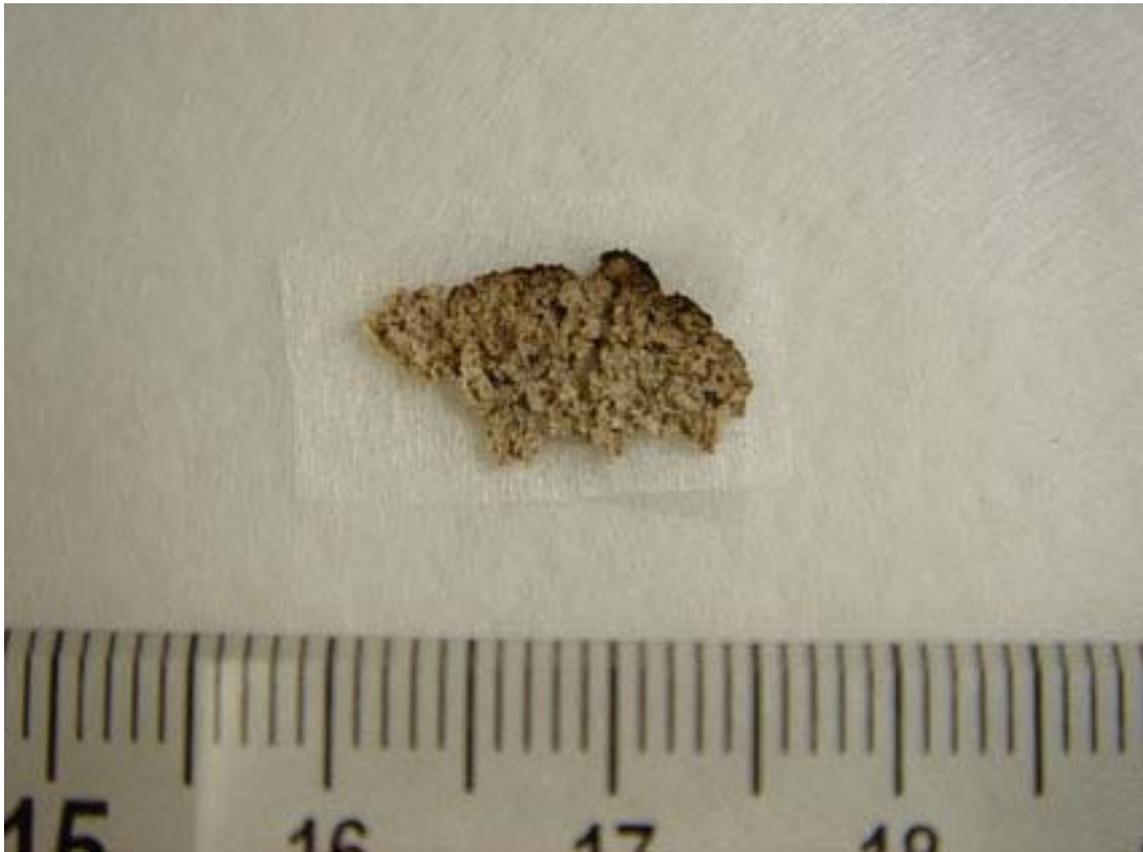
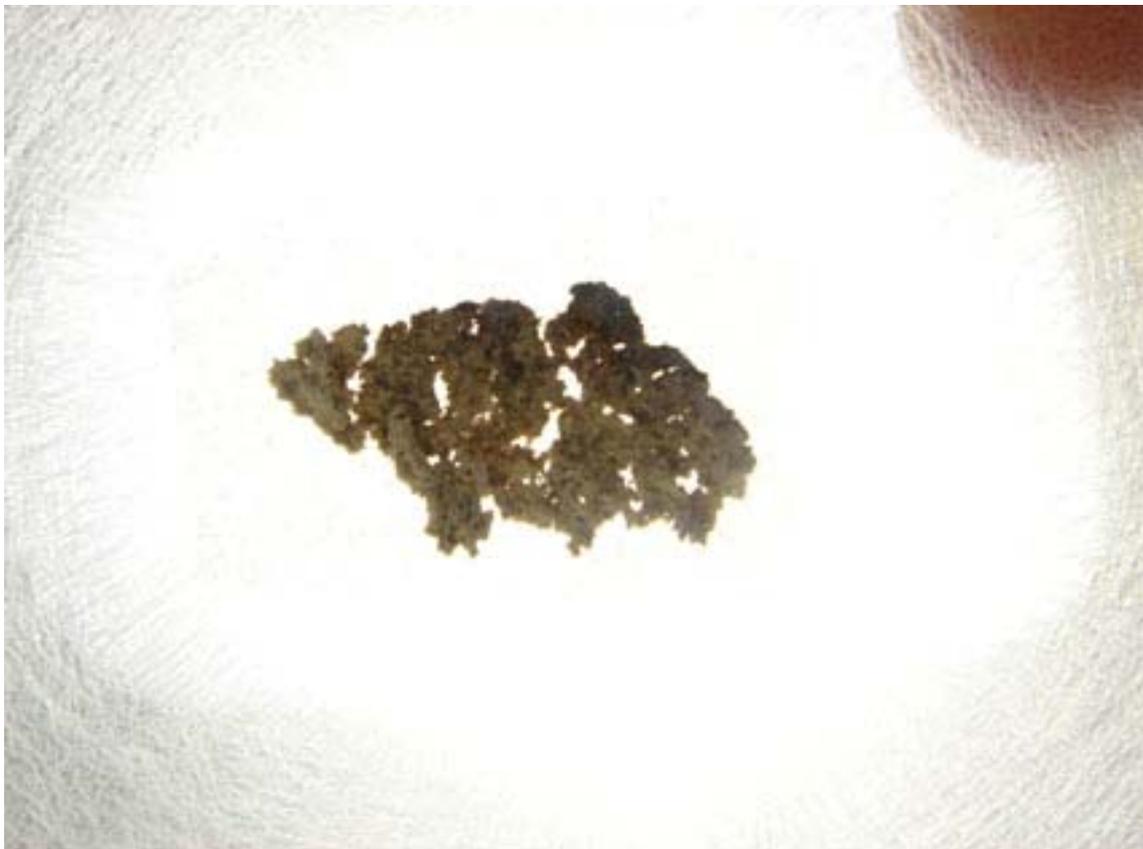
(取り外した天井の漆喰の状態)
