# 高松塚古墳壁画劣化原因調査検討会（第1回）

資料6

## 高松塚古墳壁画 保存管理の経緯と現状

文化庁文化財部古墳壁画室

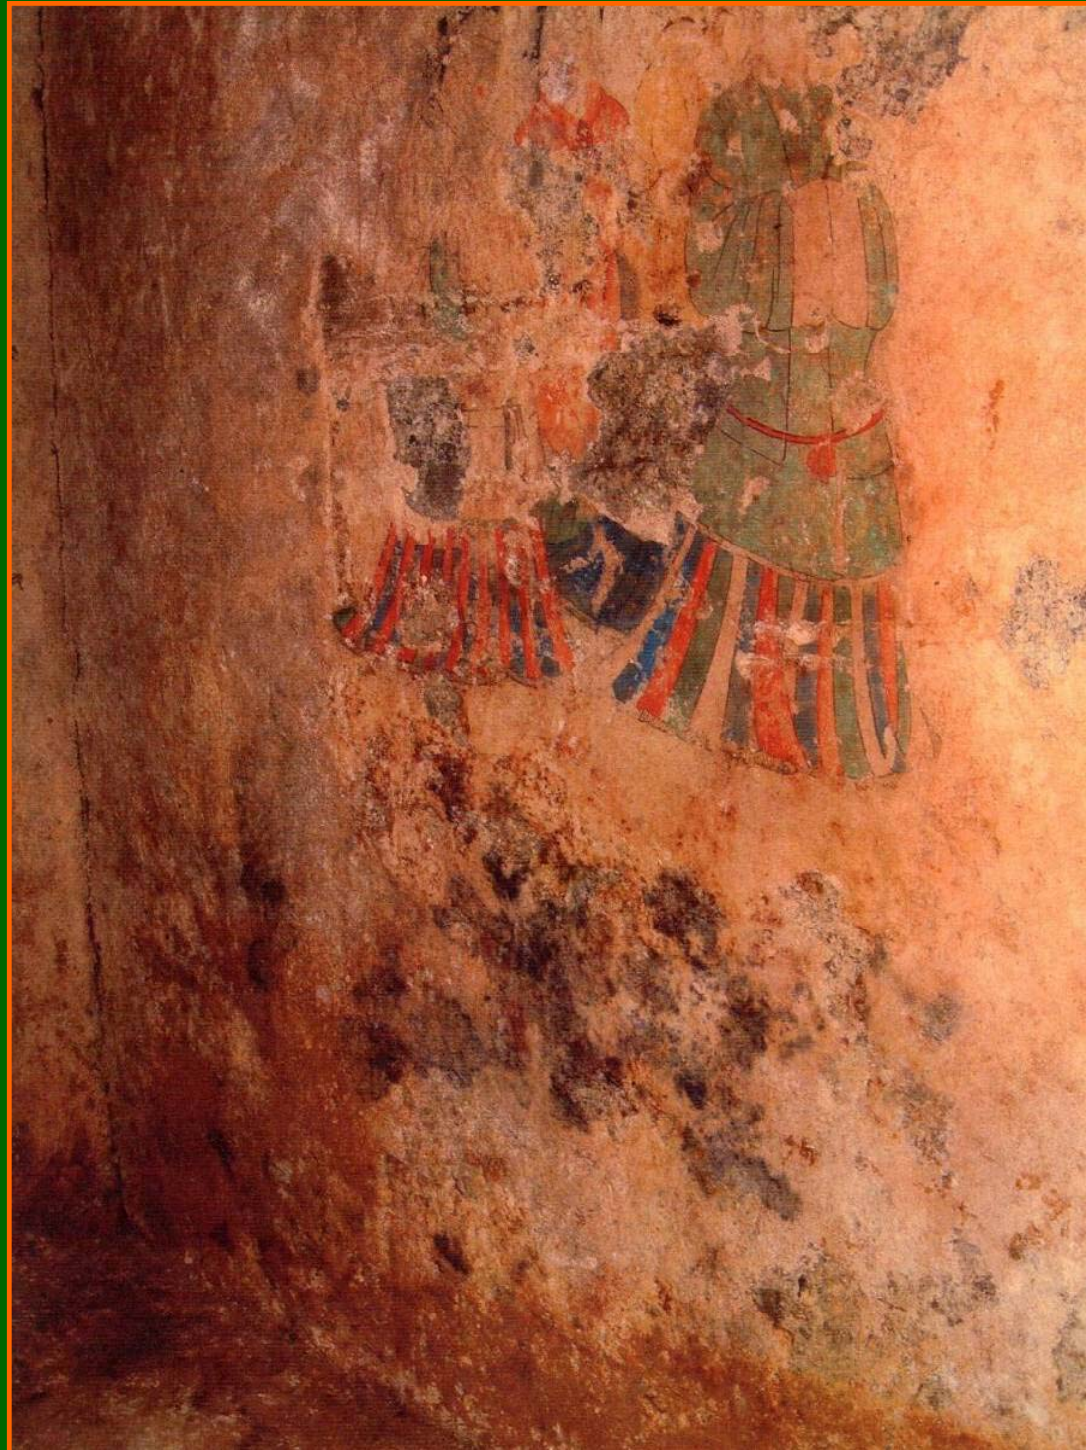
# カビの大発生（黒いカビが中心）（平成14年）

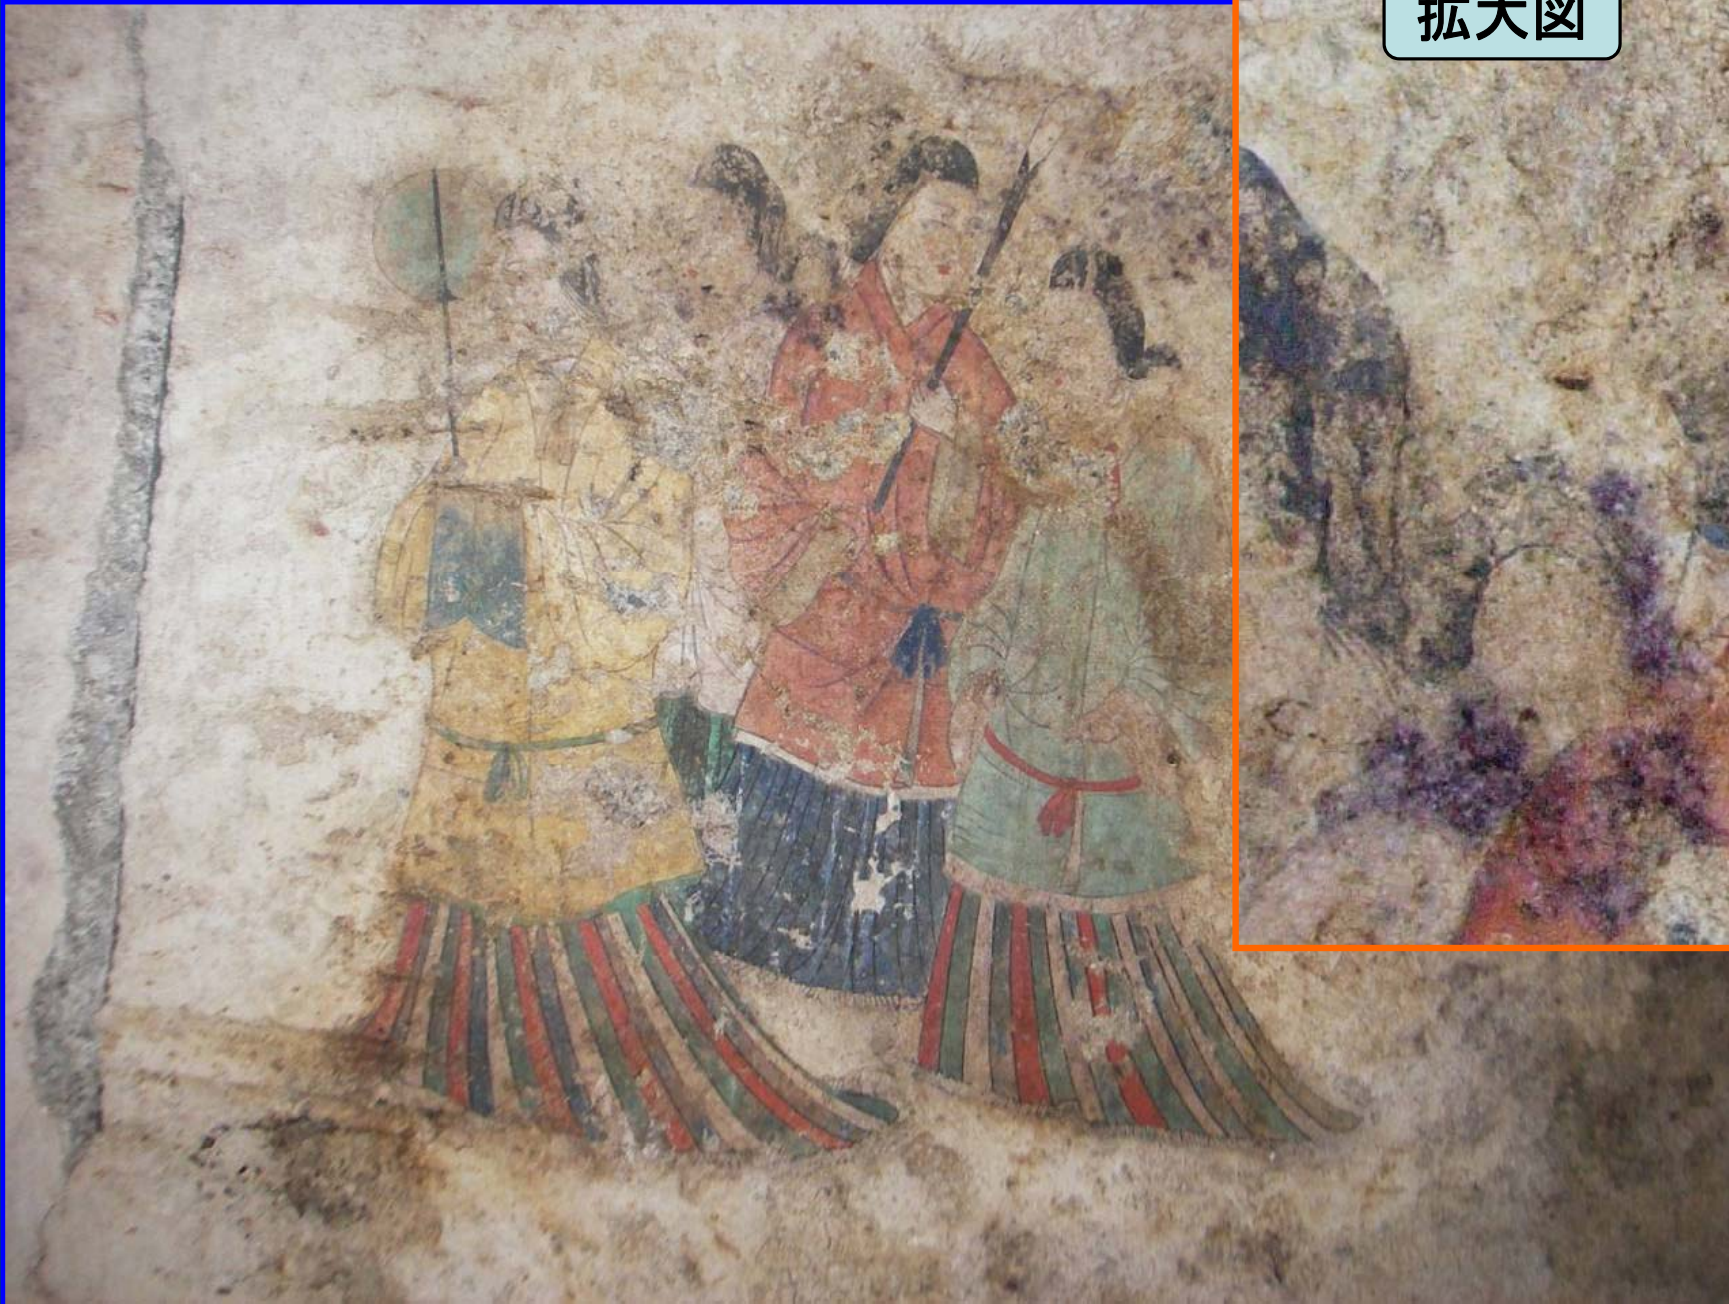
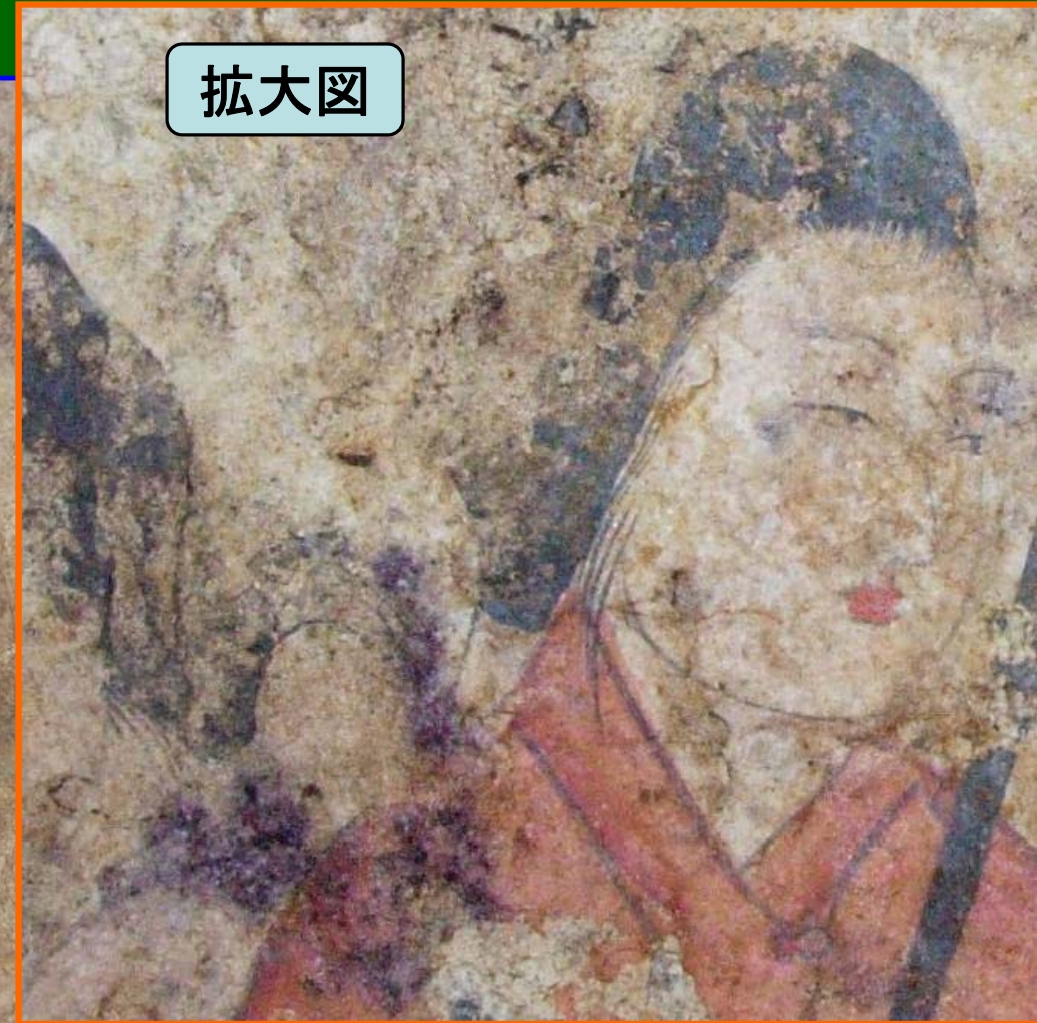
# 西壁女子群像の「黒いカビ」(平成18年2月)

拡大図

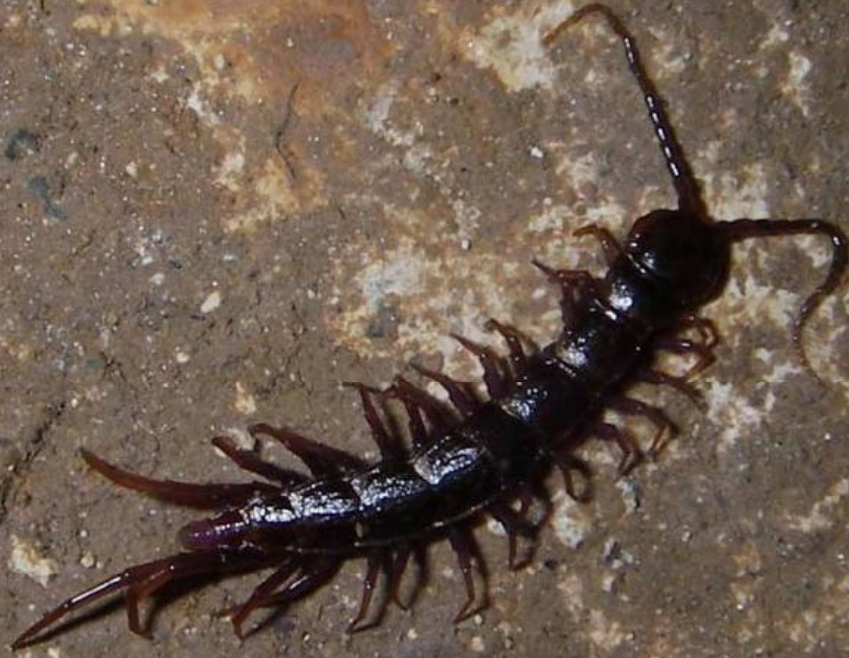
# ムシの侵入

ムカデ

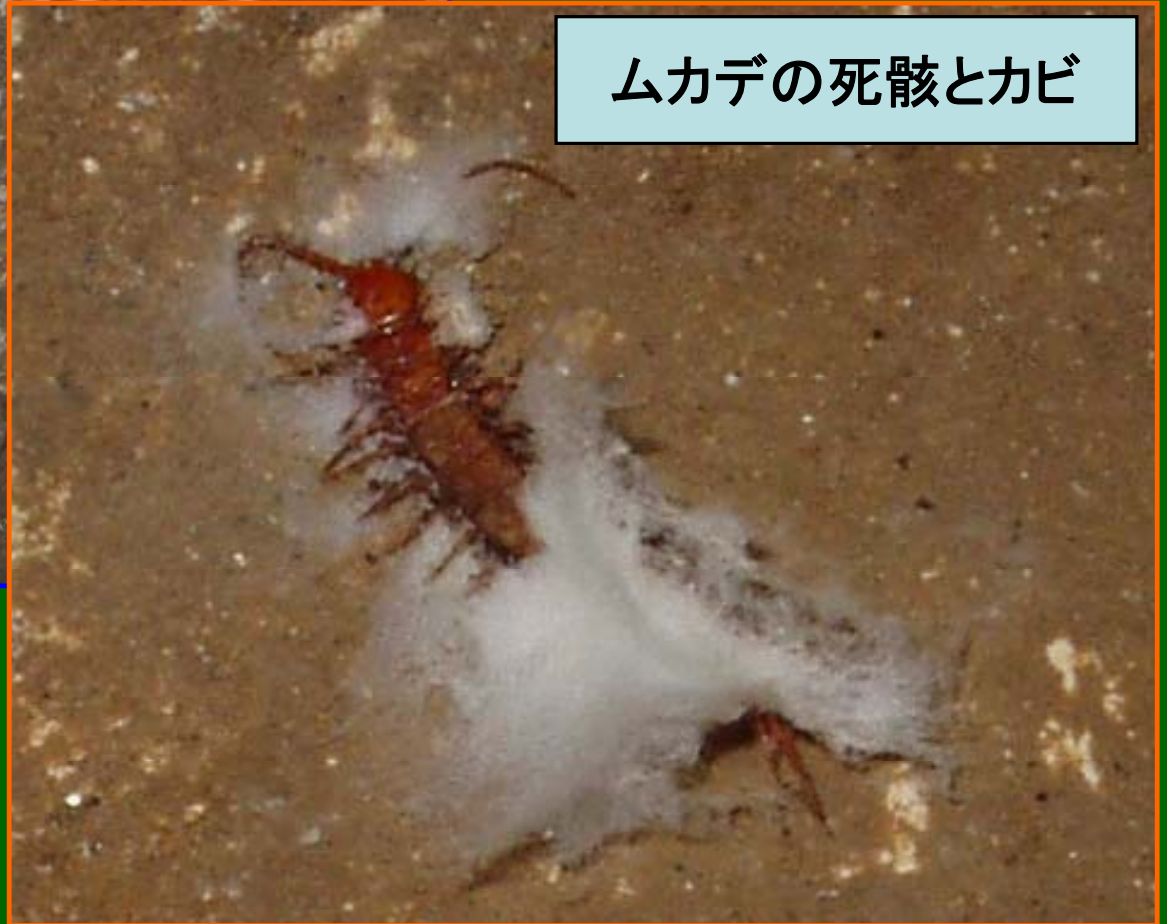
ムカデの死骸とカビ

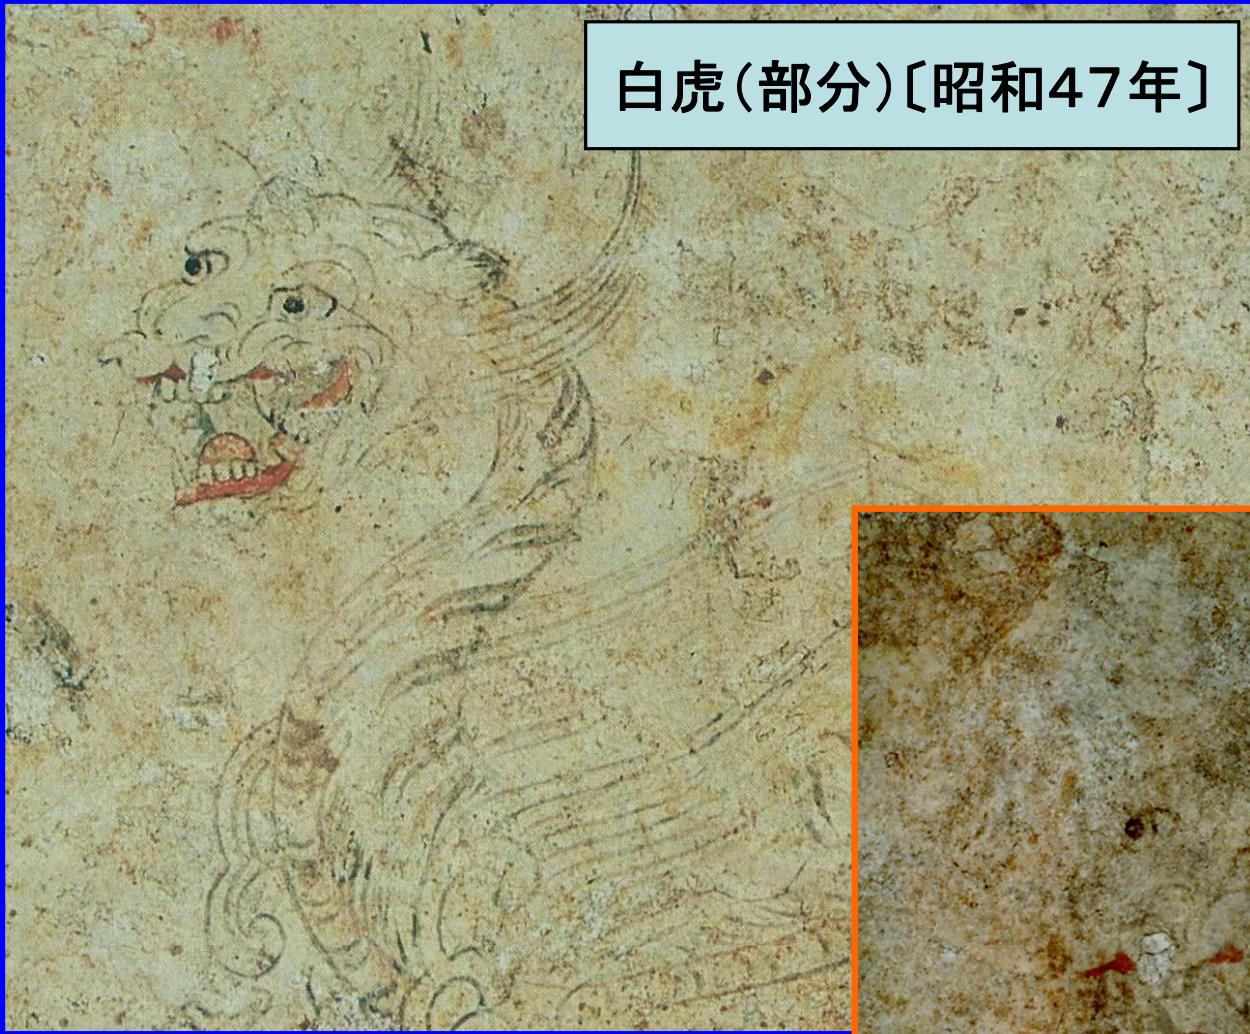
# 白虎の線描の薄れ

白虎(部分)〔昭和47年〕

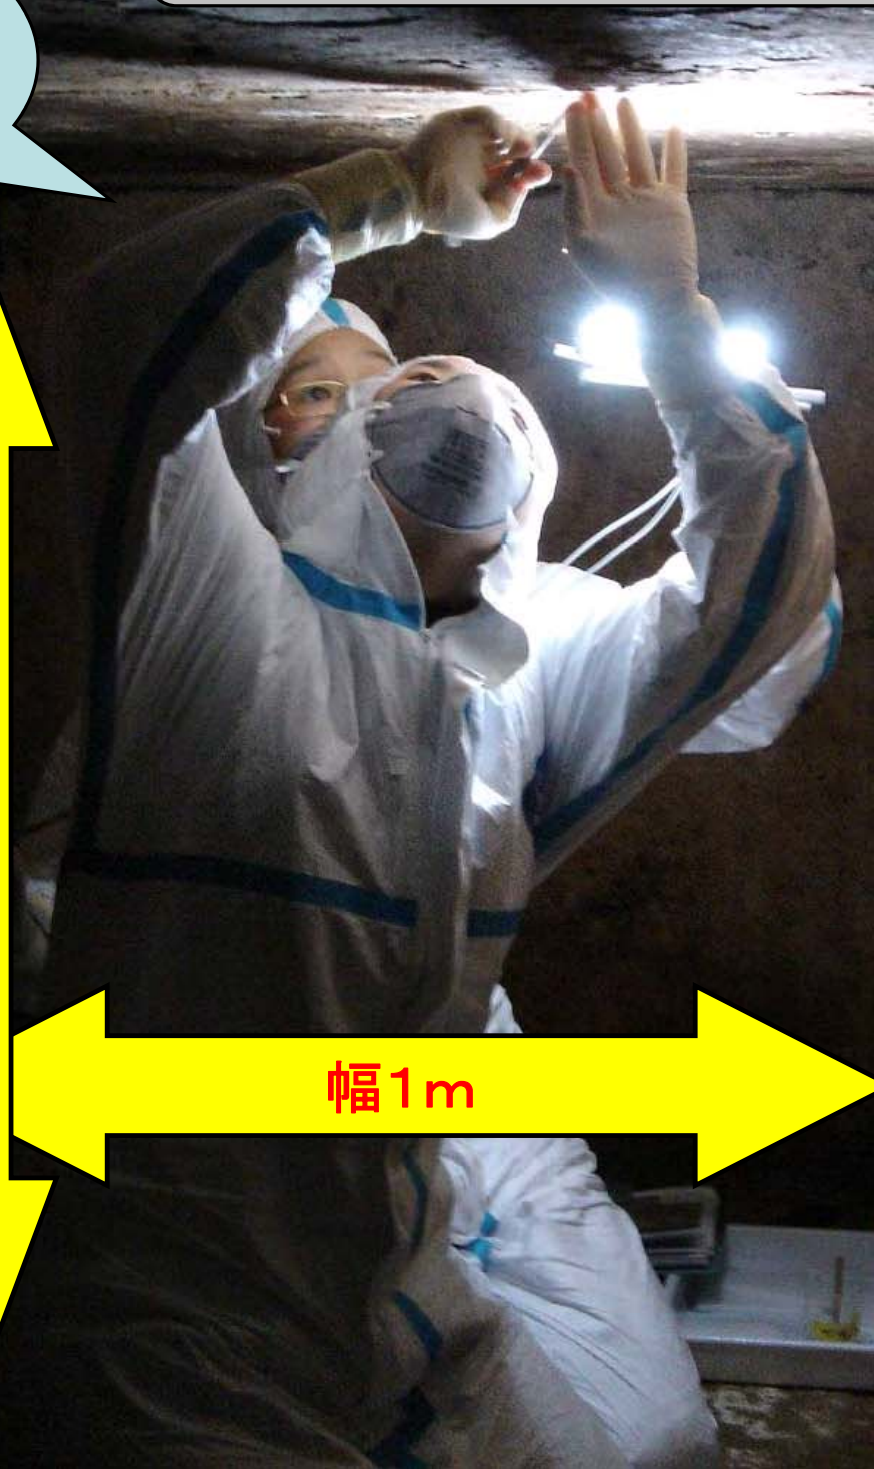
# 狭隘な石室内作業

湿度  
100%弱

高さ1.1m

幅1m

奥行き2.6m

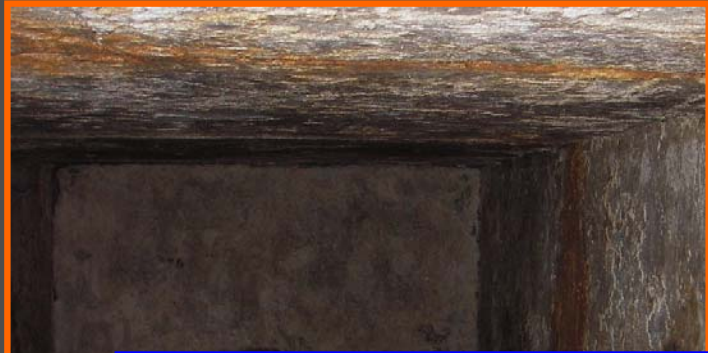
高松塚古墳

《問題点》・漆喰層が脆弱化しており、剥ぎ取りは困難

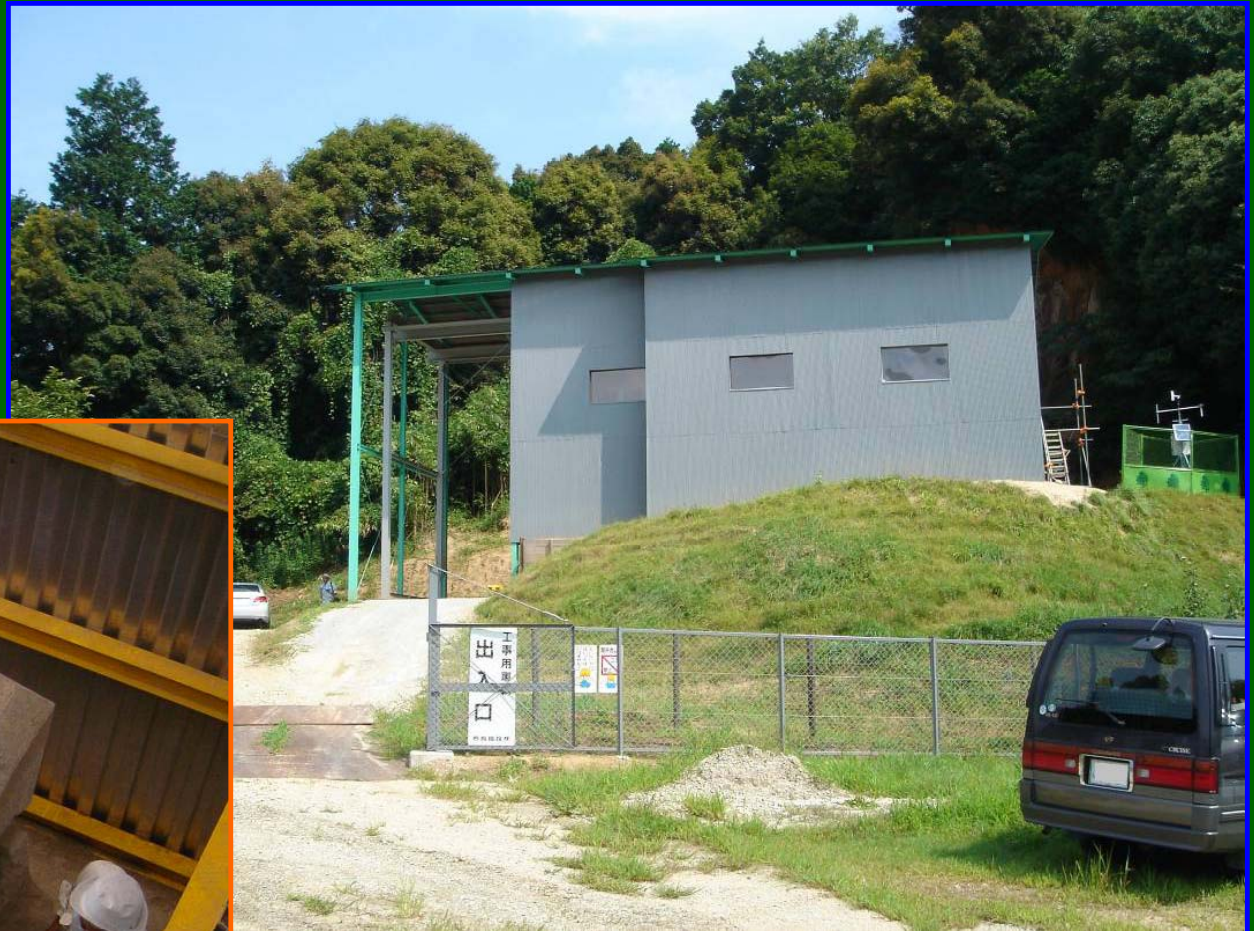
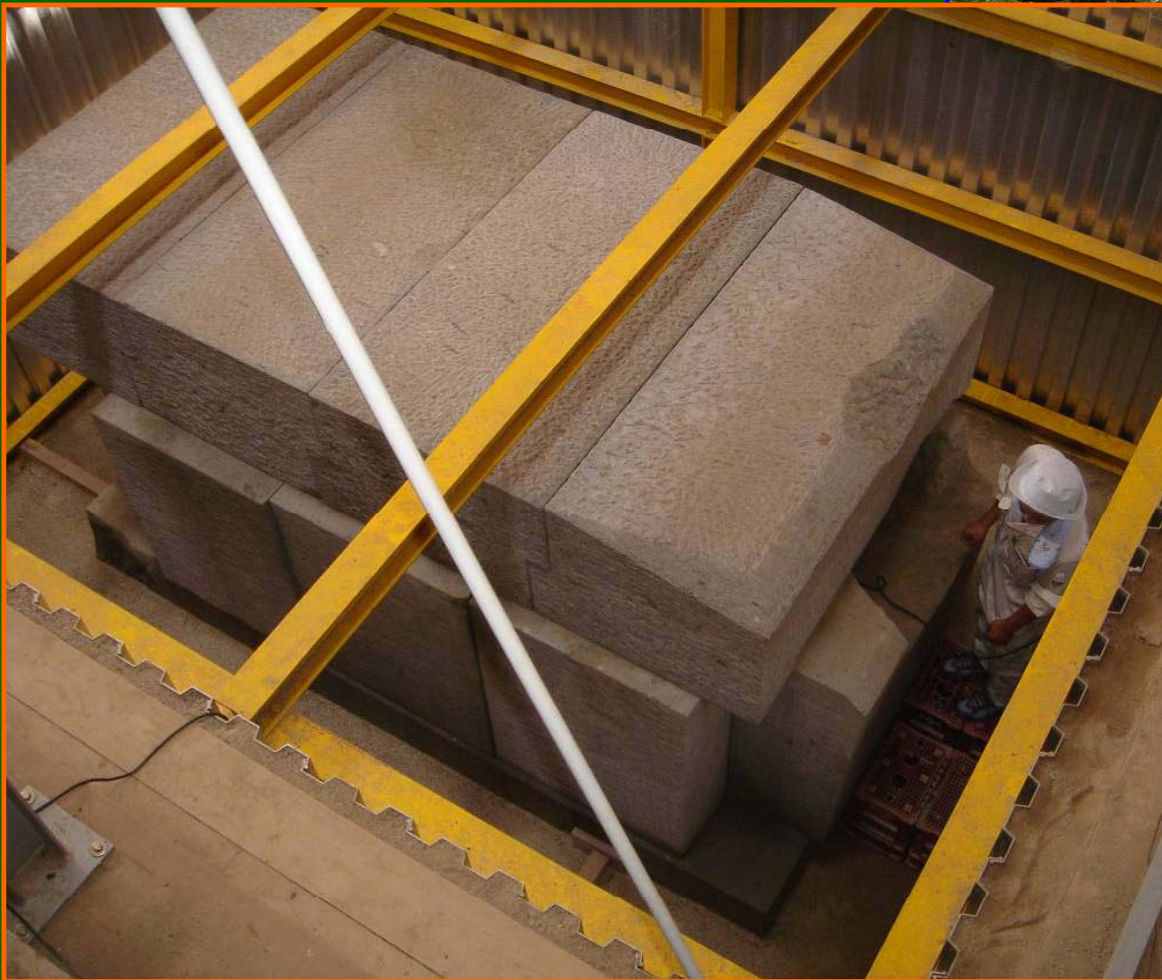
実物大レプリカに  
よる実験  
(京都府加茂町)

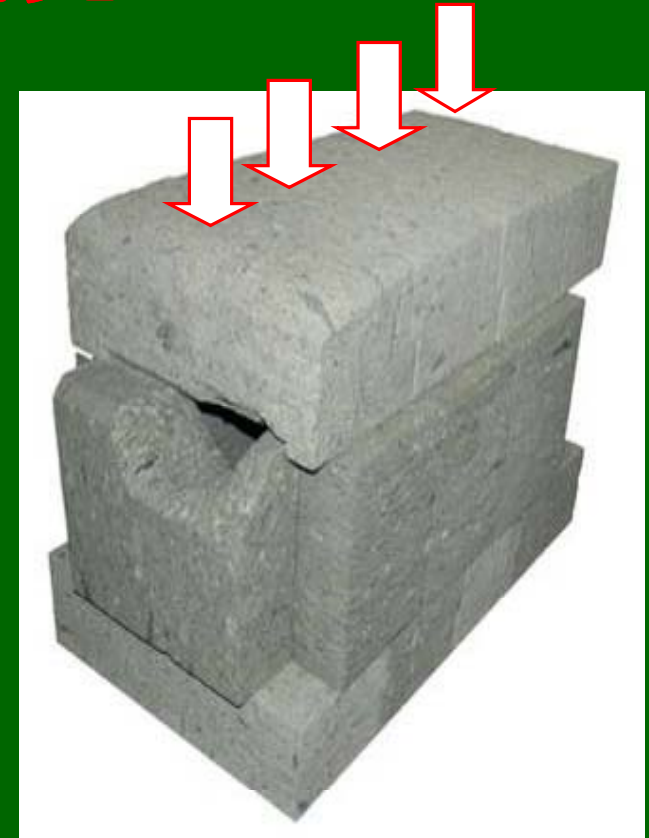
# 取り上げ具の開発

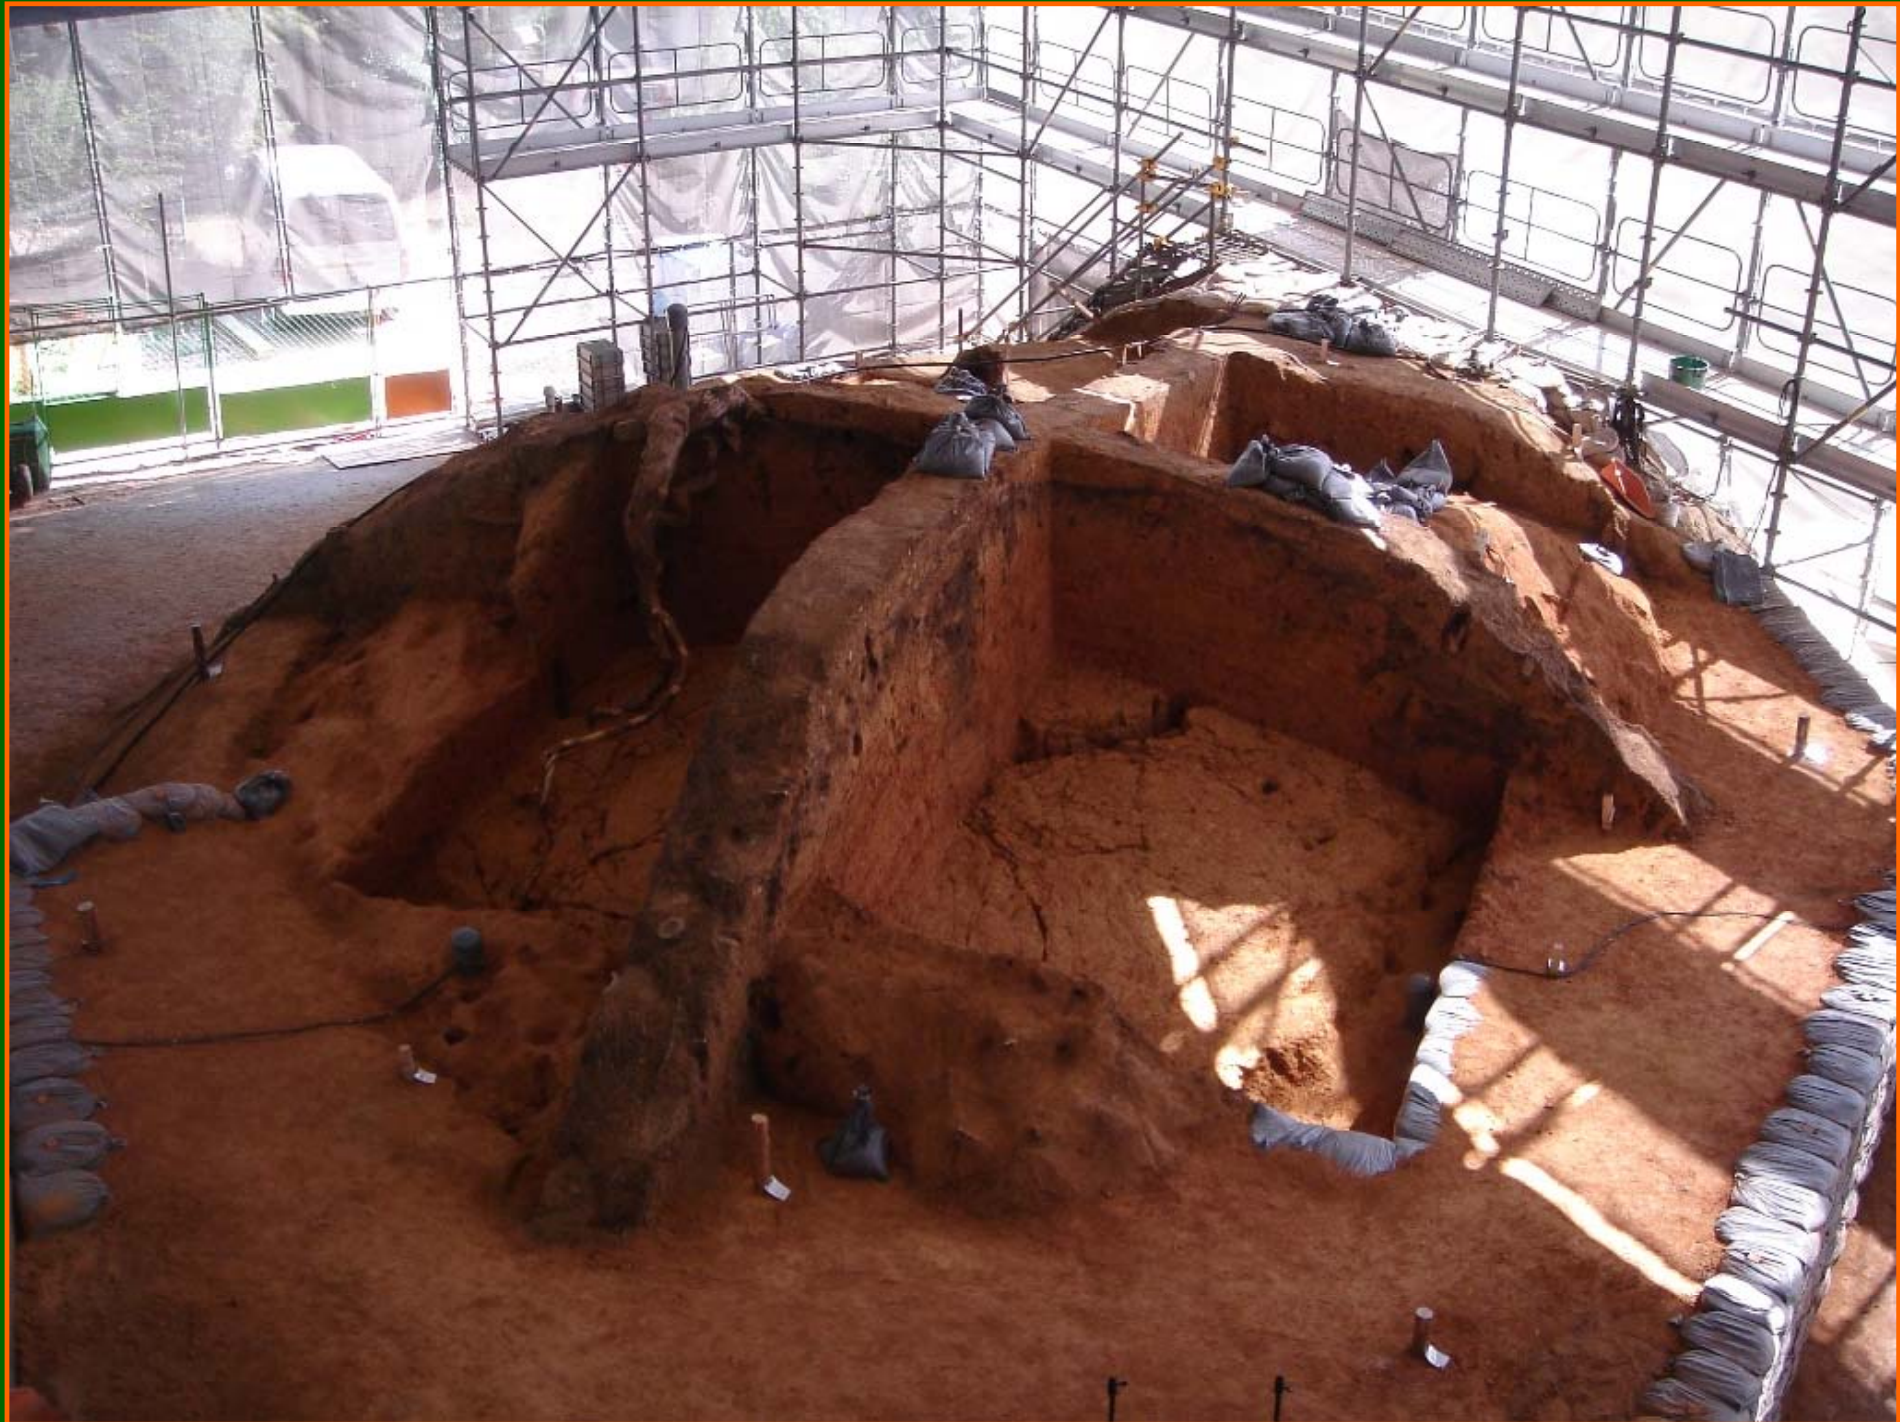
# 発掘調査(地震痕跡の検出)

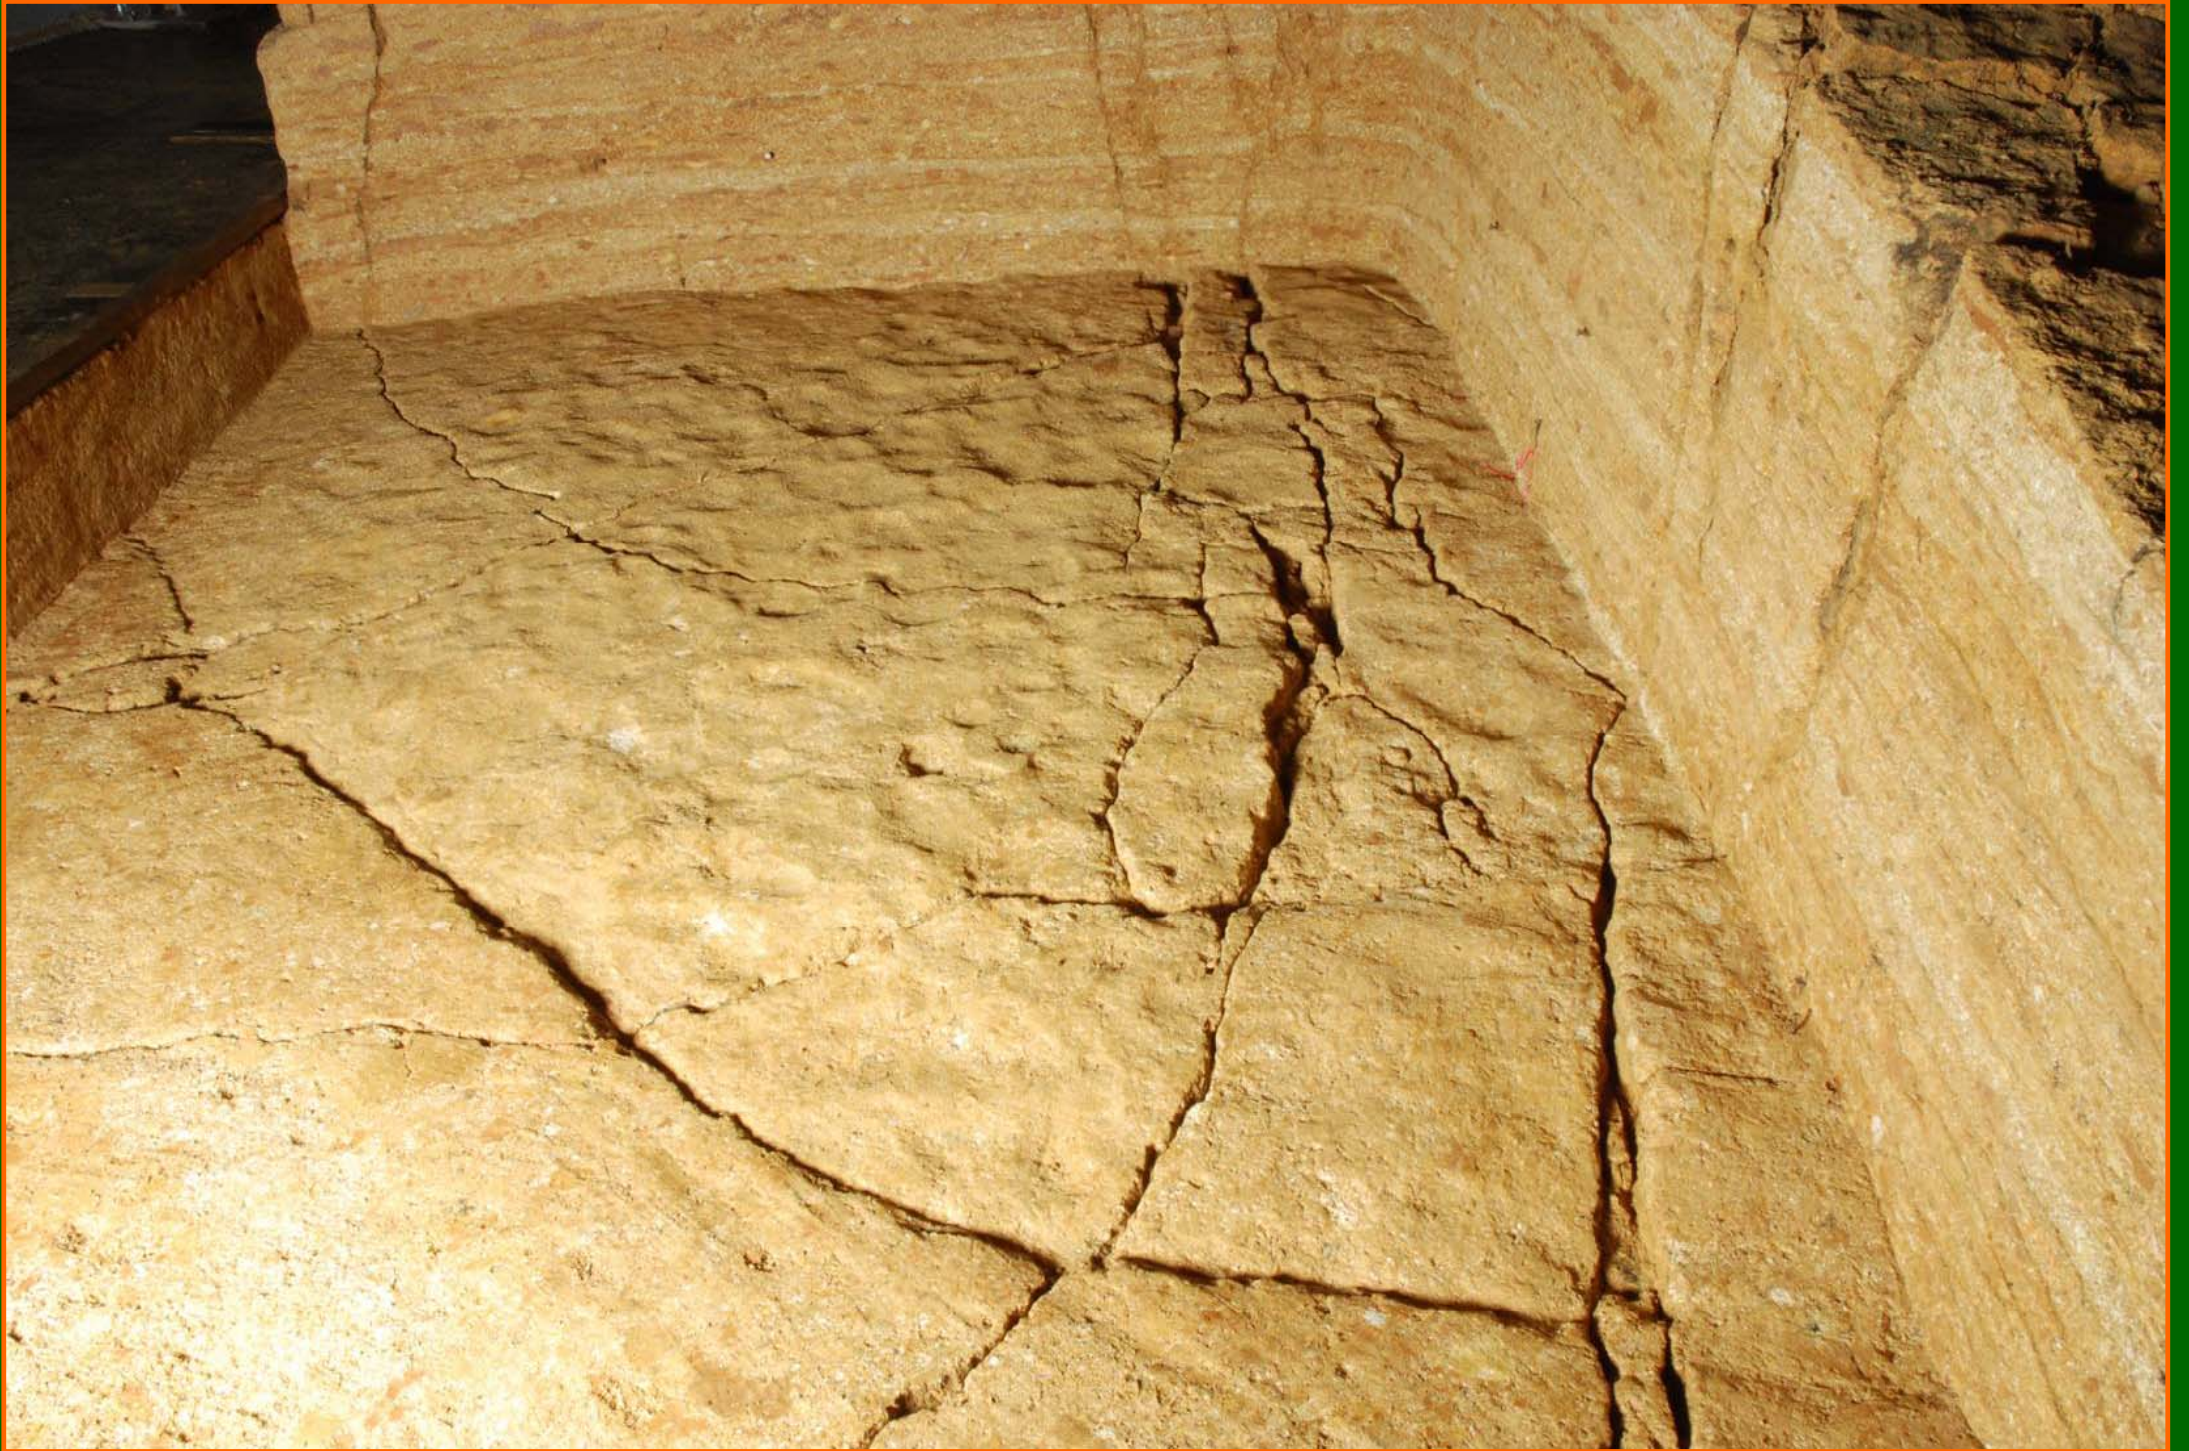
# 発掘調査(つき棒痕跡)

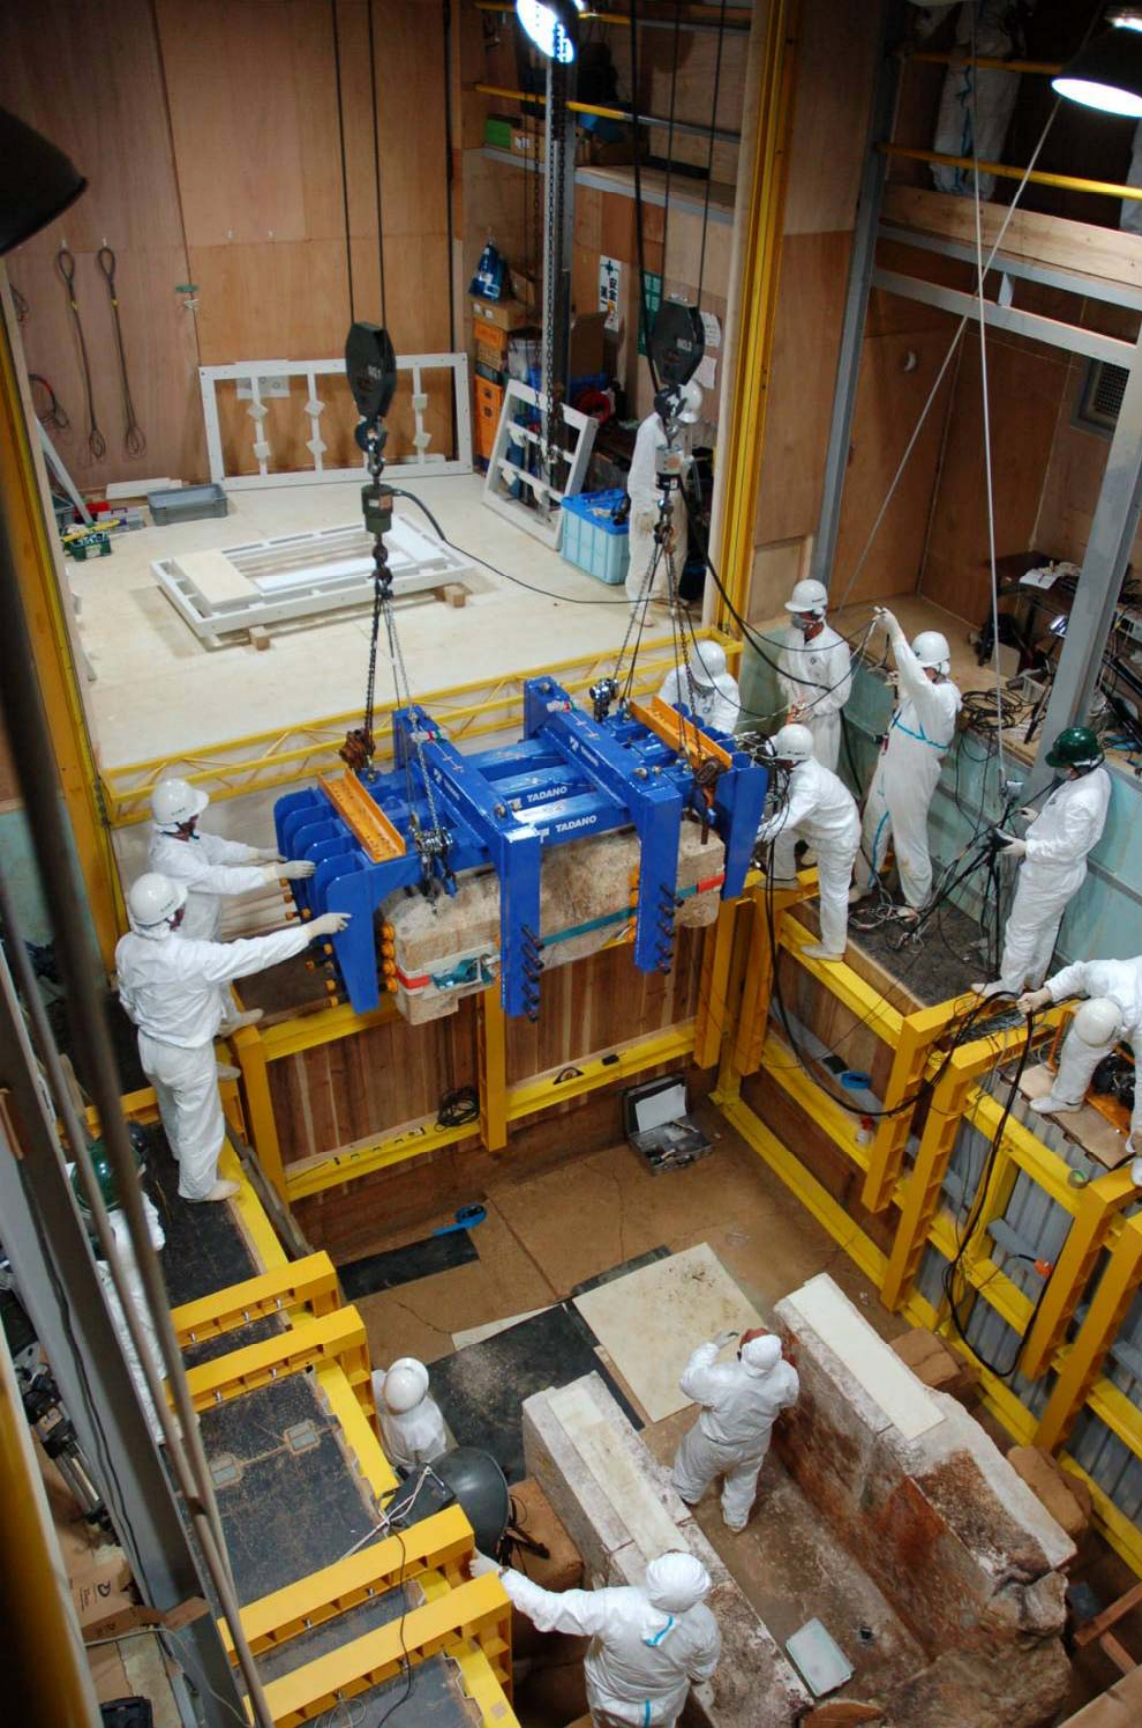
# 石室解体 (天井石の取り上げ)

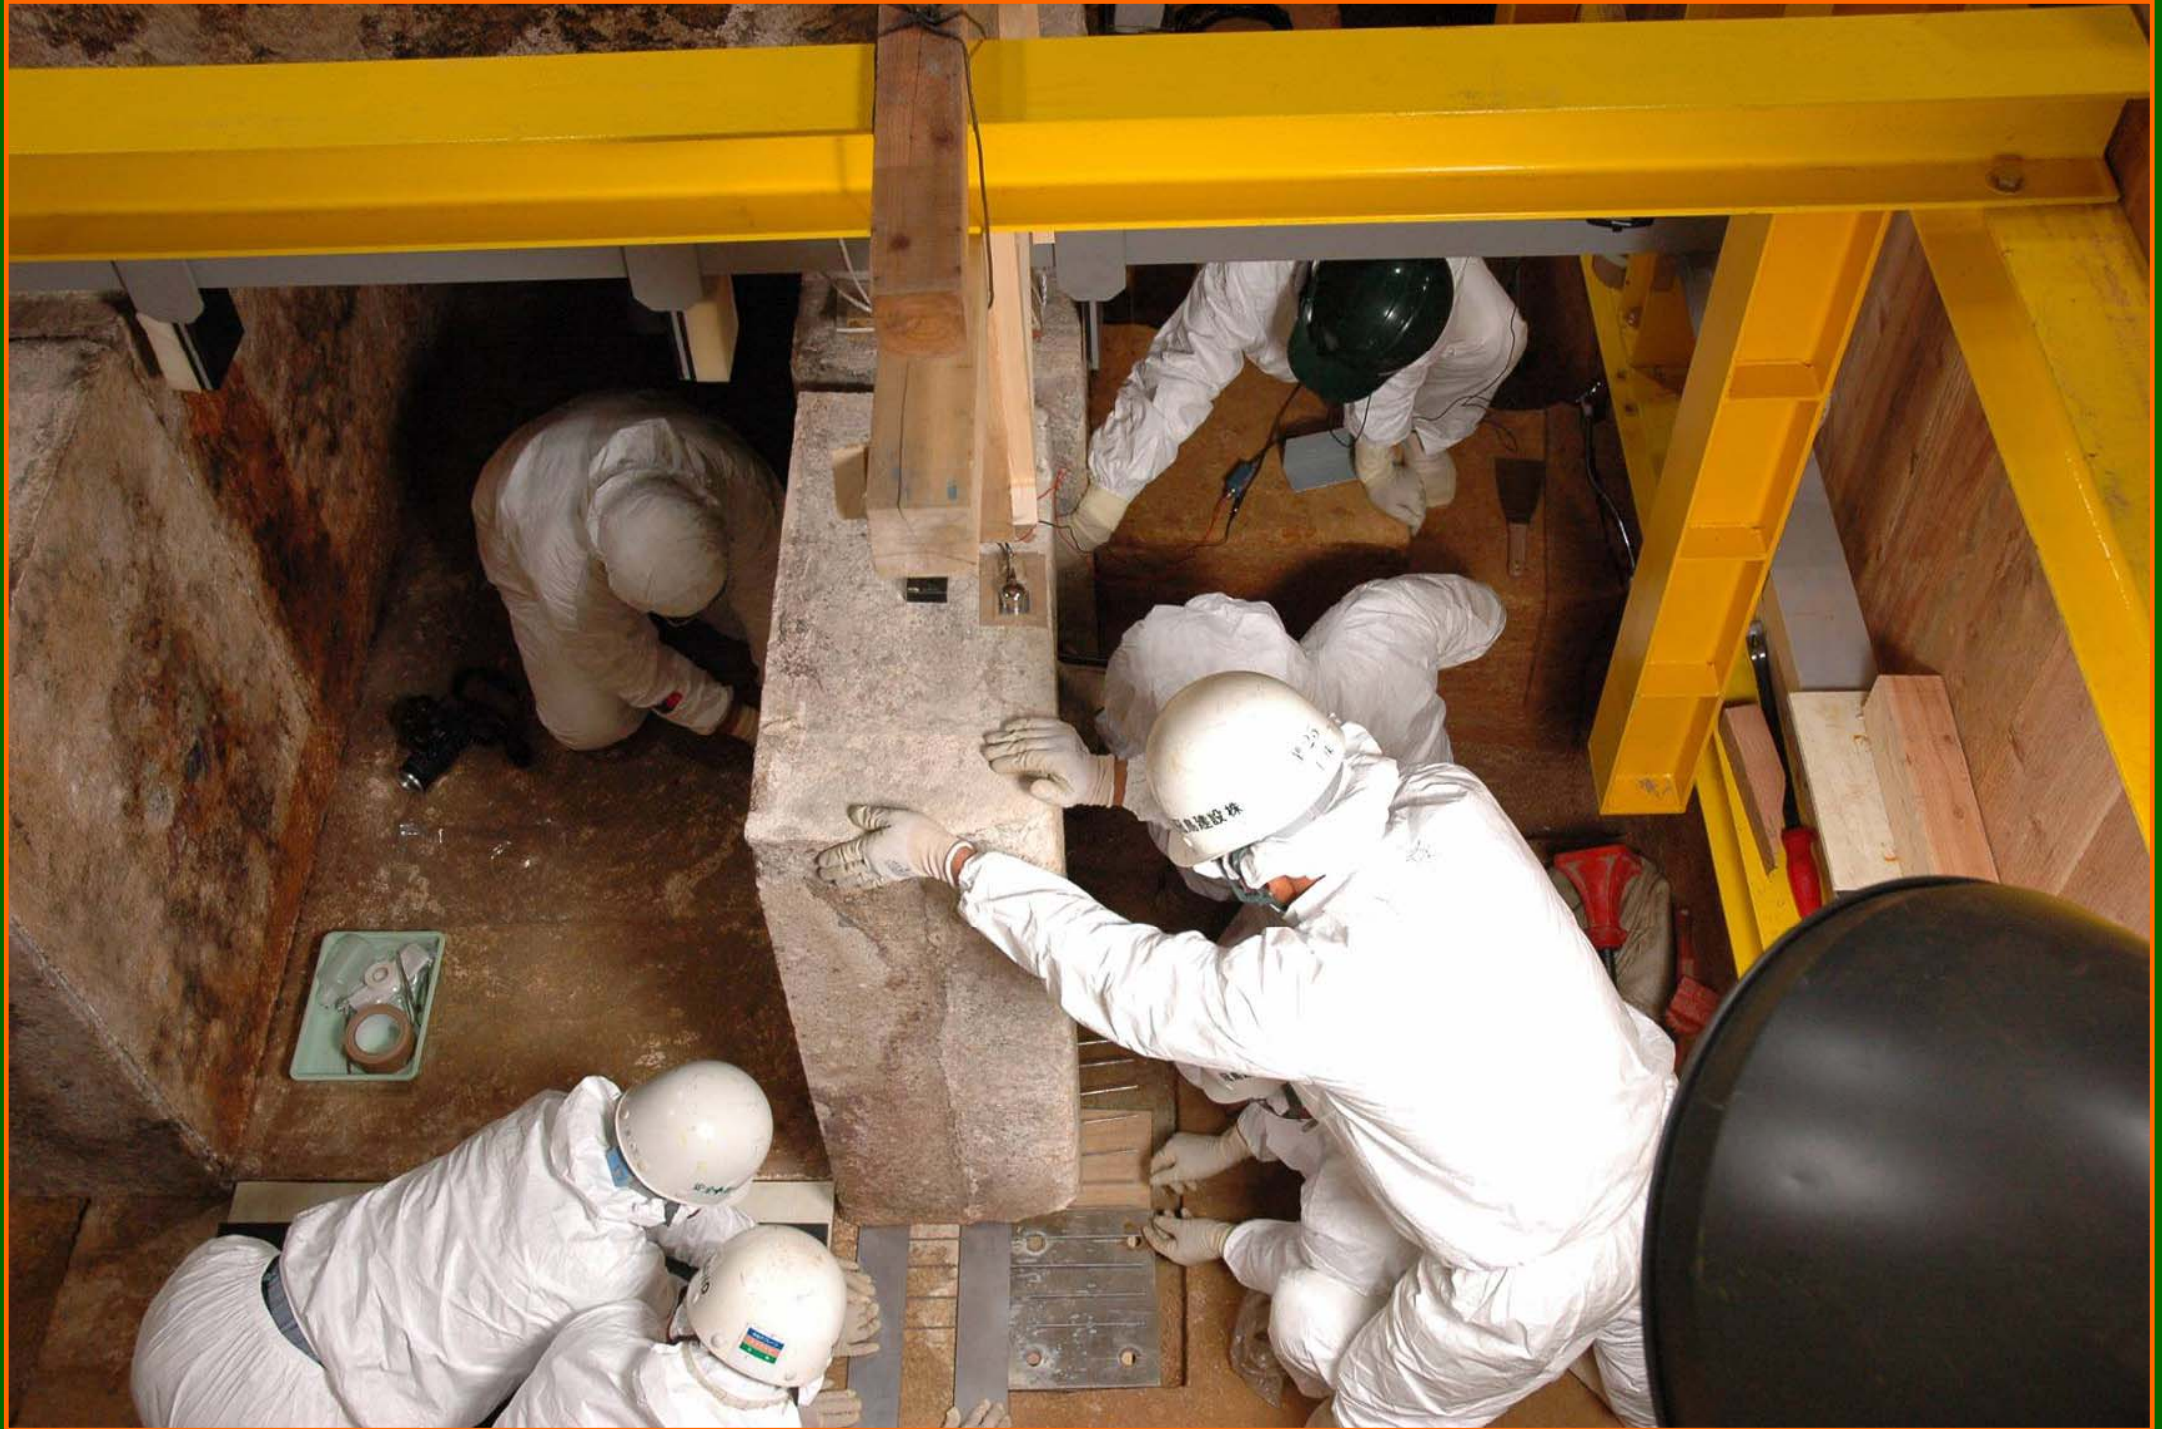
# 西壁女子群像(飛鳥美人)の取り上げ
