# 高松塚古墳壁画劣化原因調査検討会（第1回）

資料6

## 高松塚古墳壁画 保存管理の経緯と現状

文化庁文化財部古墳壁画室

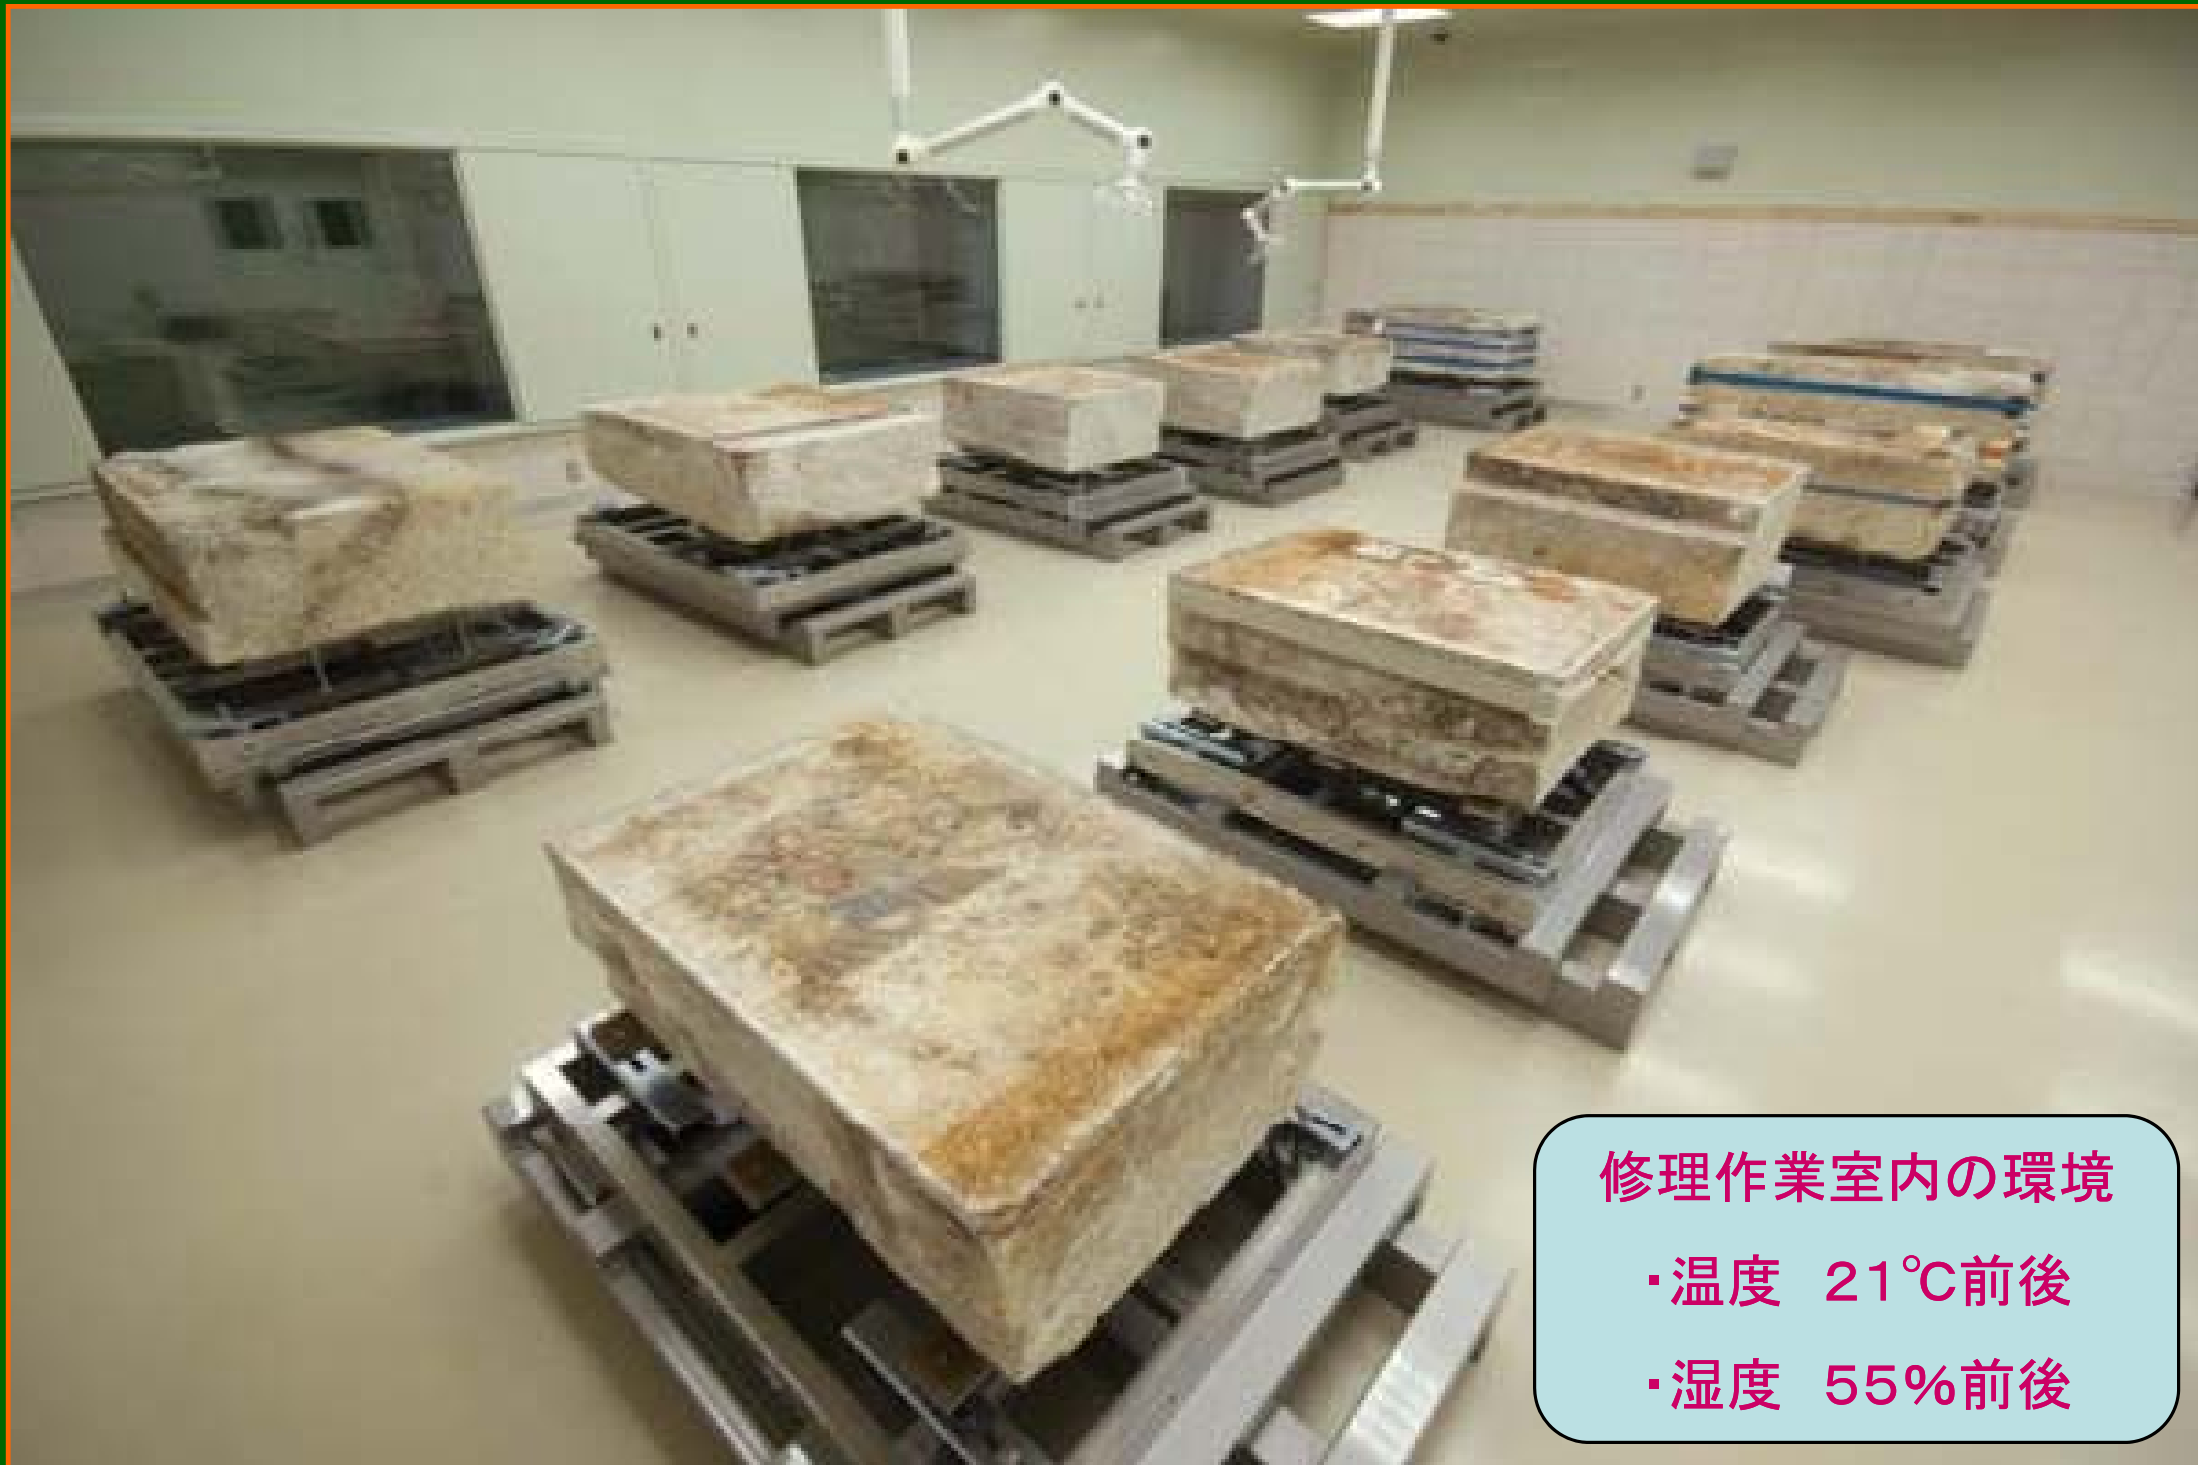
# 修理作業室

修理作業室内の環境

- ・温度 21℃前後
- ・湿度 55%前後

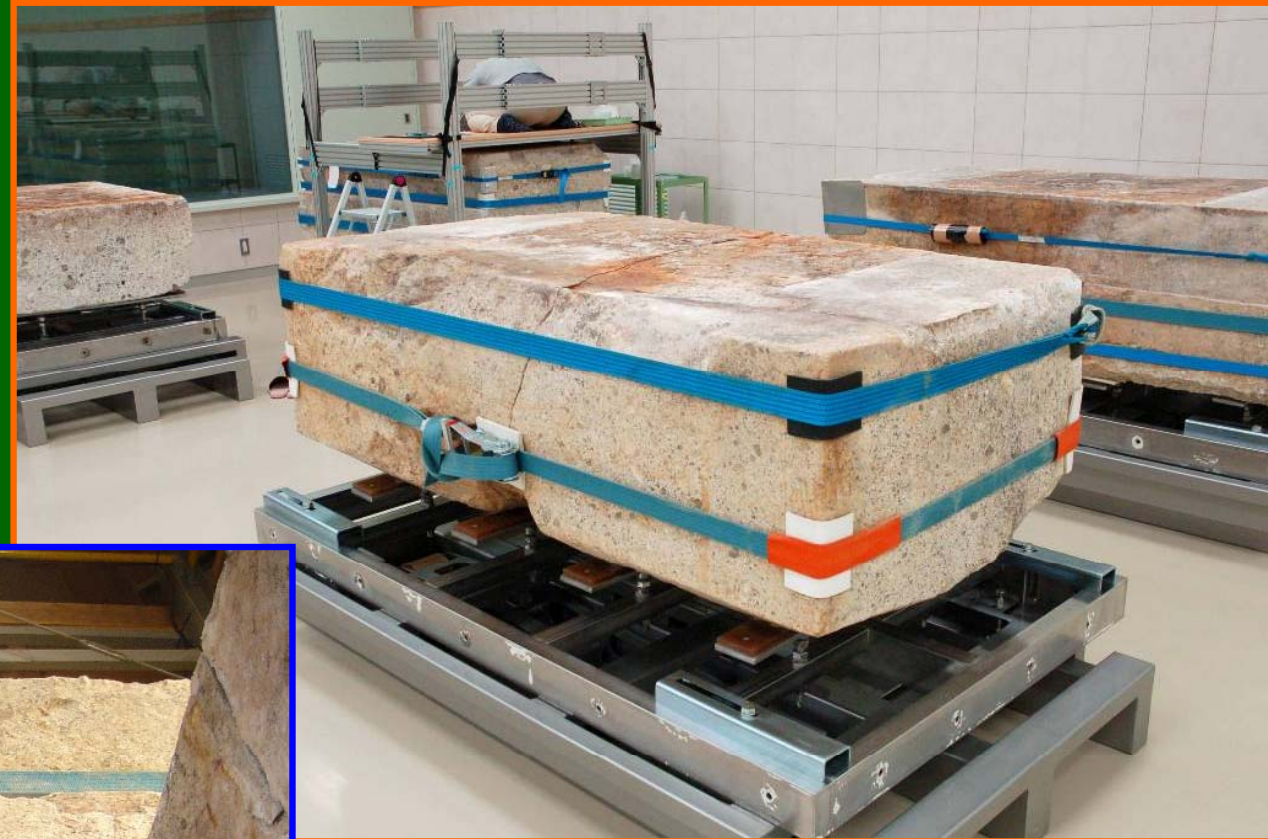
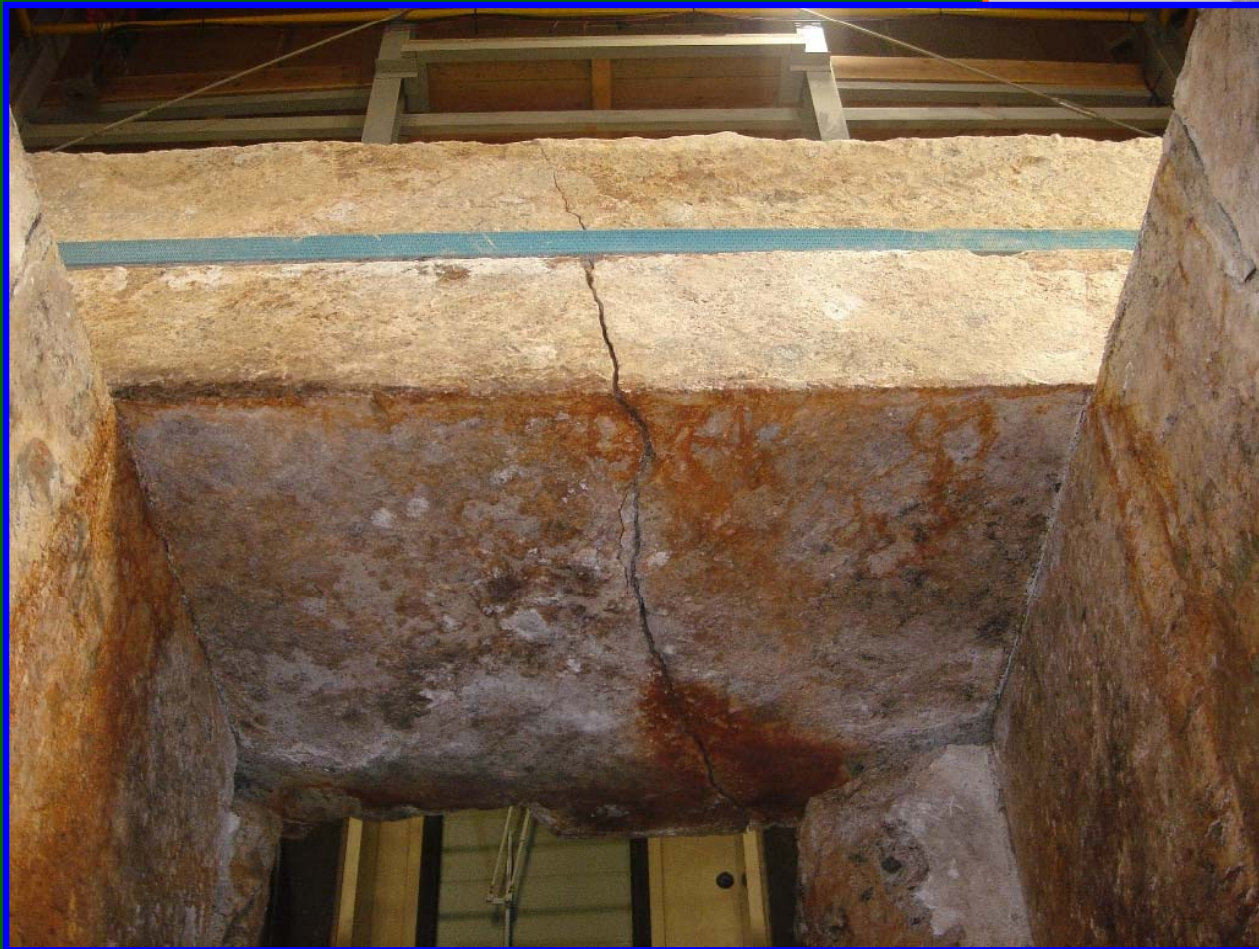
# 亀裂の入った石材(天井石)

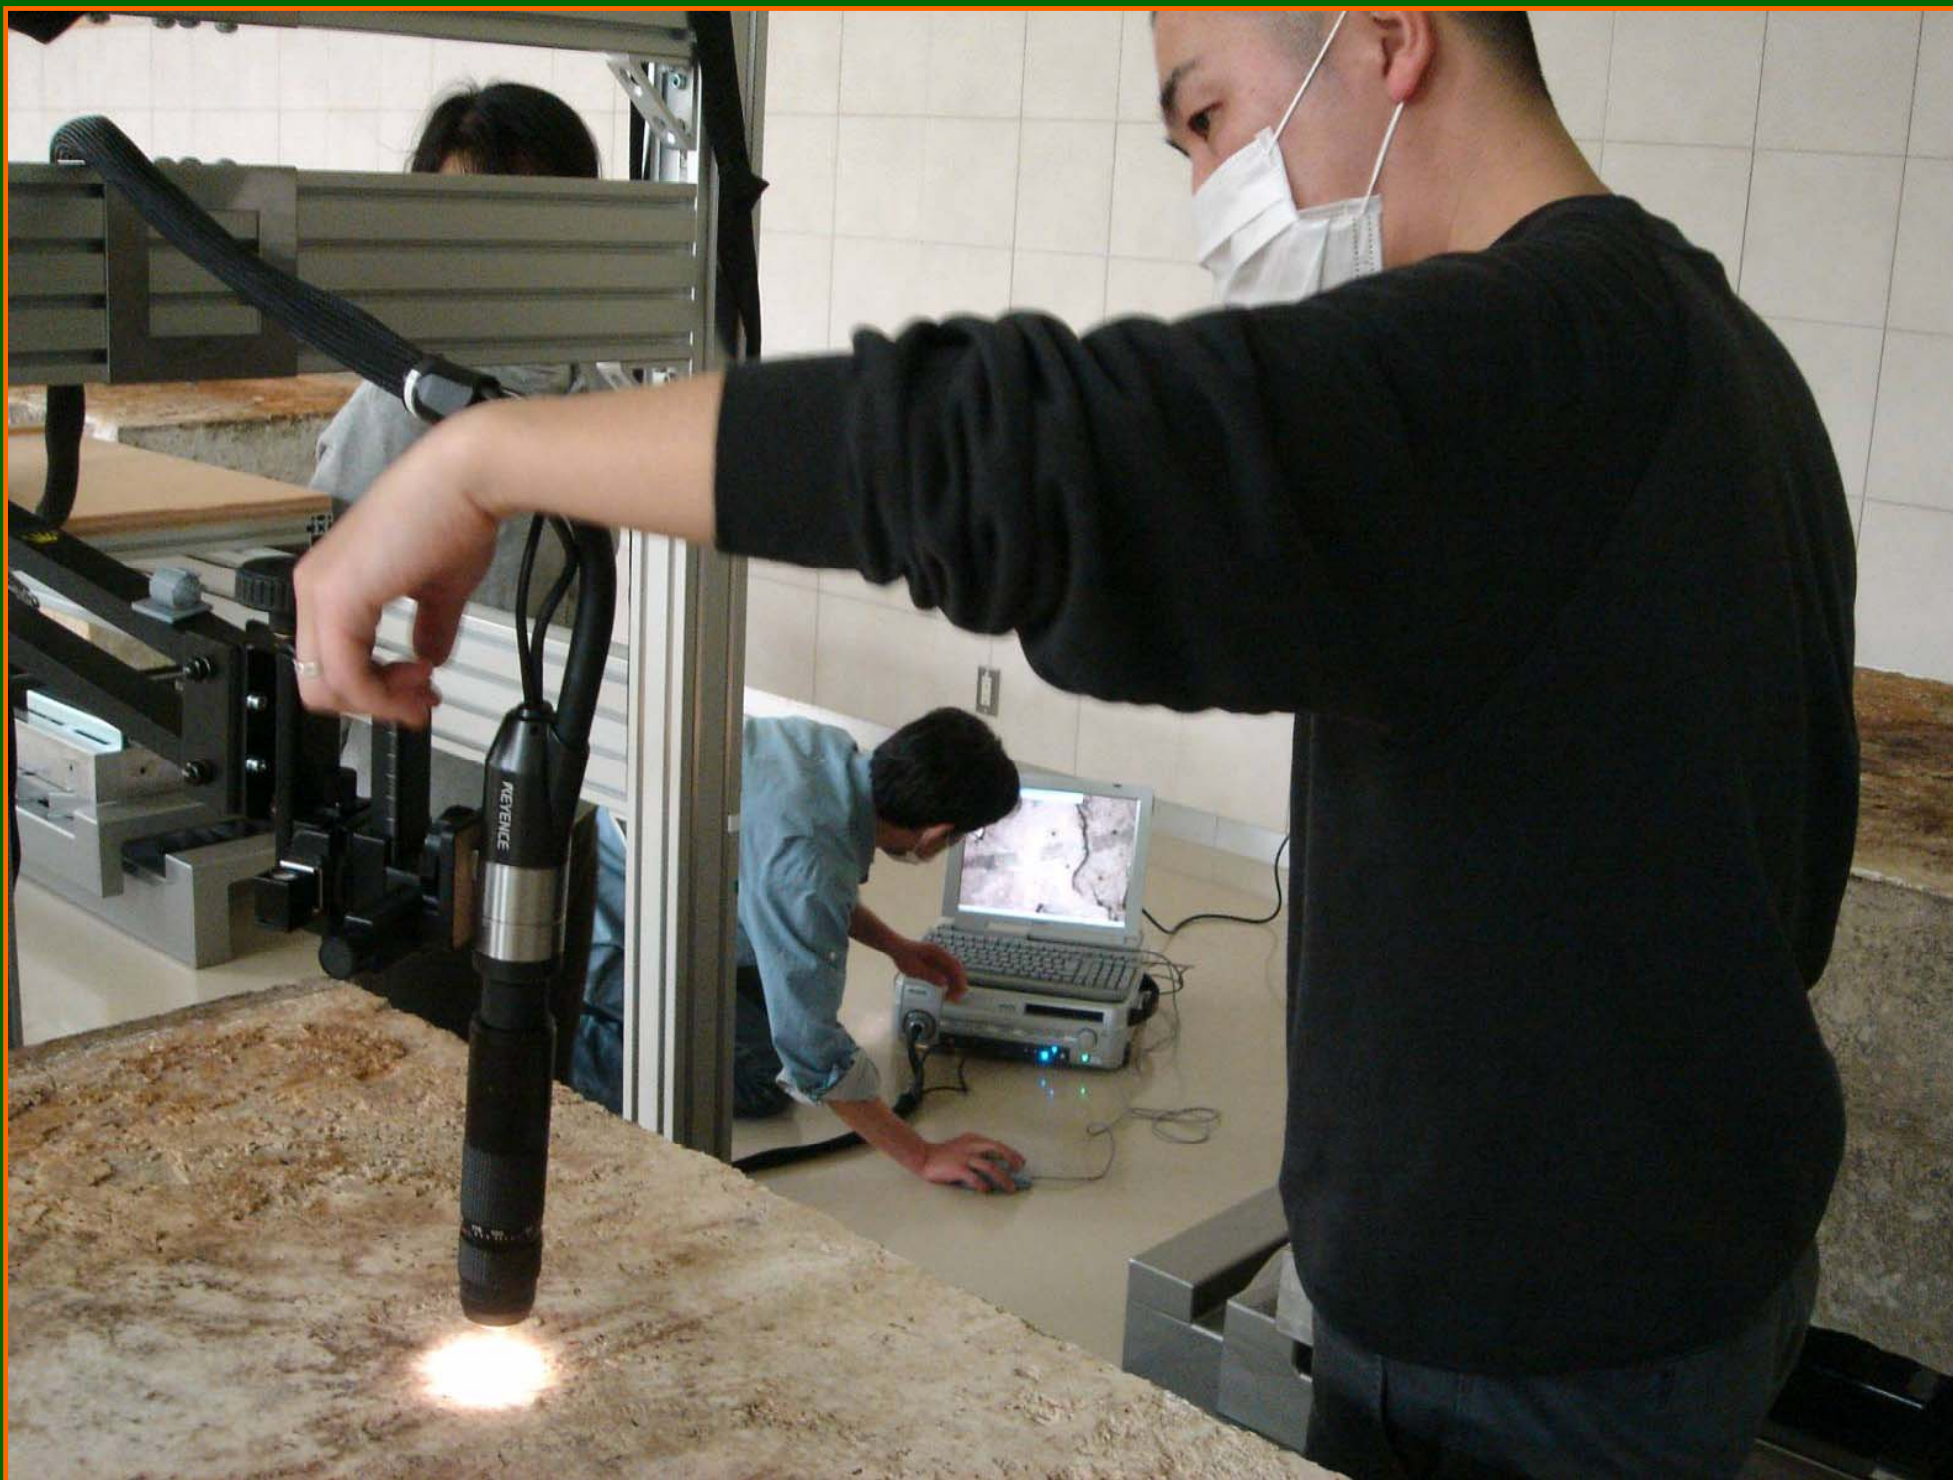
# 科学分析(顔料の調査)
