## 壁画の下地漆喰・顔料・描線などの劣化に関する調査（準備状況）

奈良文化財研究所 肥塚 隆保

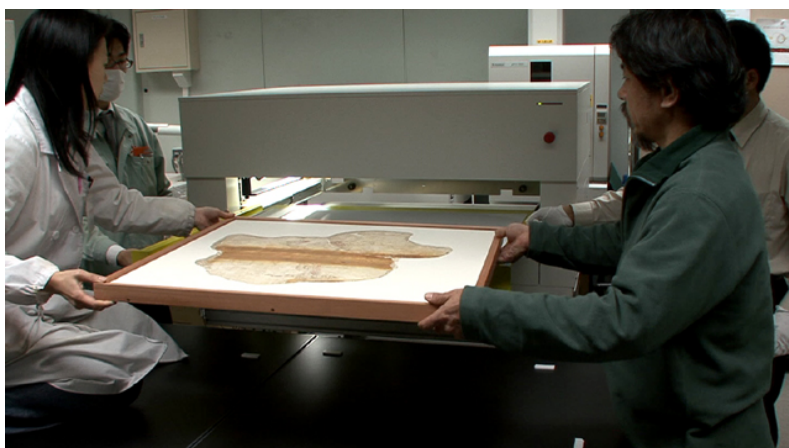
現地で各装置を組み立てて測定。2×2mまで可能。インターロック方式による安全装置

図3. 中型のスキャナー装置を用いた予備調査

参考試料：大型スキャナーを用いた壁画全体測定の予備実験として、中型スキャナーを用いた測定を実施した（図3）。現状の亀裂など損傷状態を正確に測定したり、その経年変化を詳細に調査する。赤外線画像や紫外線による蛍光などの撮影が可能な開発が進められている。高松塚古墳壁画の個々の石材に対応できる装置を適用する予定。2m×2m サイズで、高精細画像の構築が可能。実験ではクラックスケールで0.1mmを識別できた。

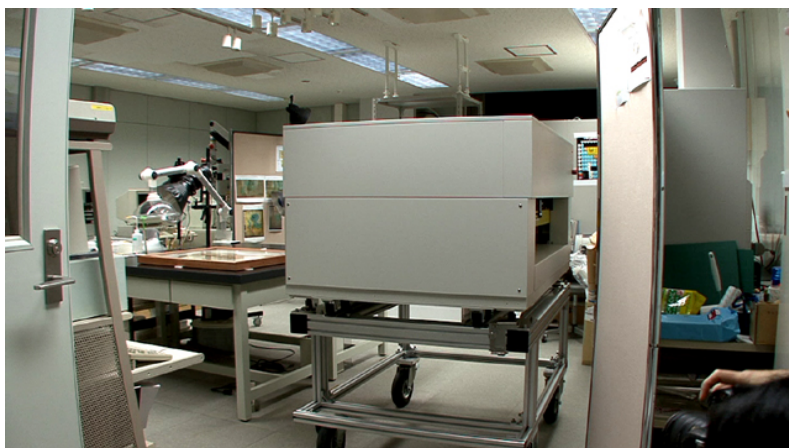
斜光からの光源で、微細凹凸を表現する。端部の傾斜を読み取る事が可能。

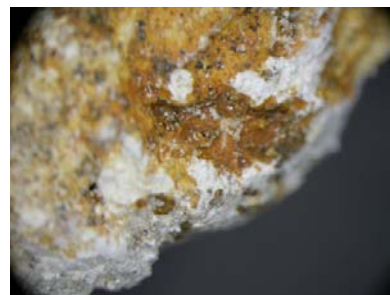
図 4. 漆喰表面は淡黄褐色のゼリー状物質で覆われている。

実体顕微鏡による観察をおこなったところ、漆喰表面は淡黄褐色～淡茶色でゼリー状もしくは皮殻状を呈する薄い層を形成しているものが存在していた（図 4）。鉄分の染み込みではなく、植物などが腐朽して生じたシミのように見える。また、その上には黒褐色の微小な斑点状の炭質物状物が存在しており、かびとの関わりが示唆された。また、植物の根が目地漆喰の割れ目に侵入して、扁平な状態で炭化していた（図 5）。

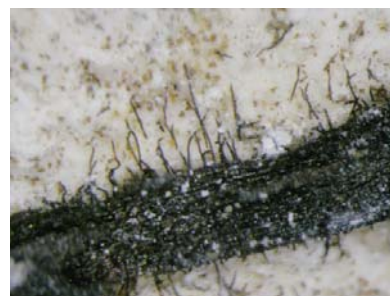
図 5. 炭質物化した根が侵入して、細かく粒状化して淡茶色～黒色粒となって散在している。
