## 高松塚古墳旧保存施設の撤去について

特別史跡高松塚古墳の仮整備工事の一環として、旧保存施設（本体）の撤去作業を実施。

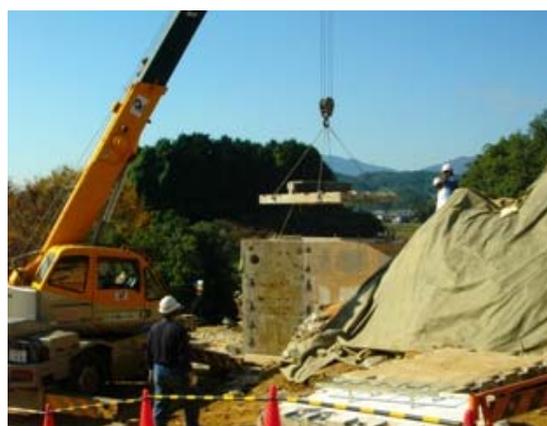
クレーンでPCを吊り上げる(11/14)

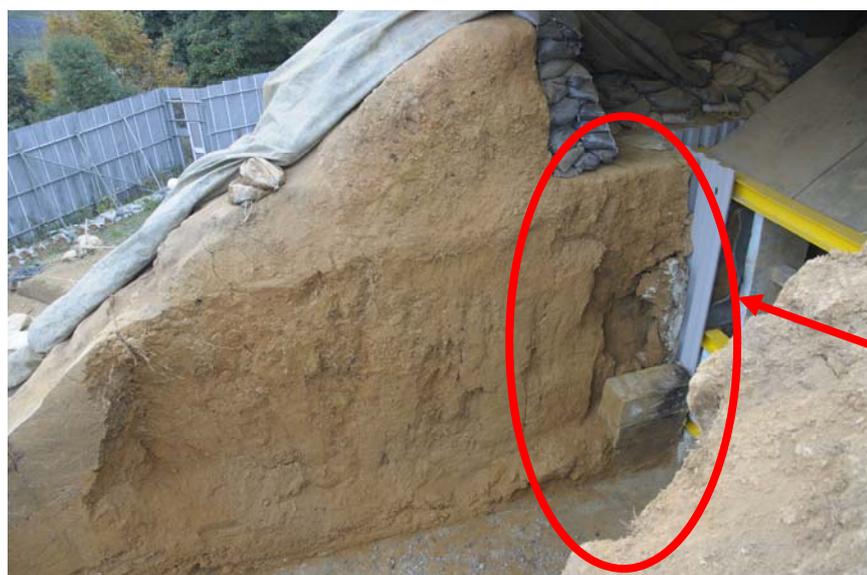
2階部分撤去後の状況(11/28)

取合部付近にカビらしきものが確認できる

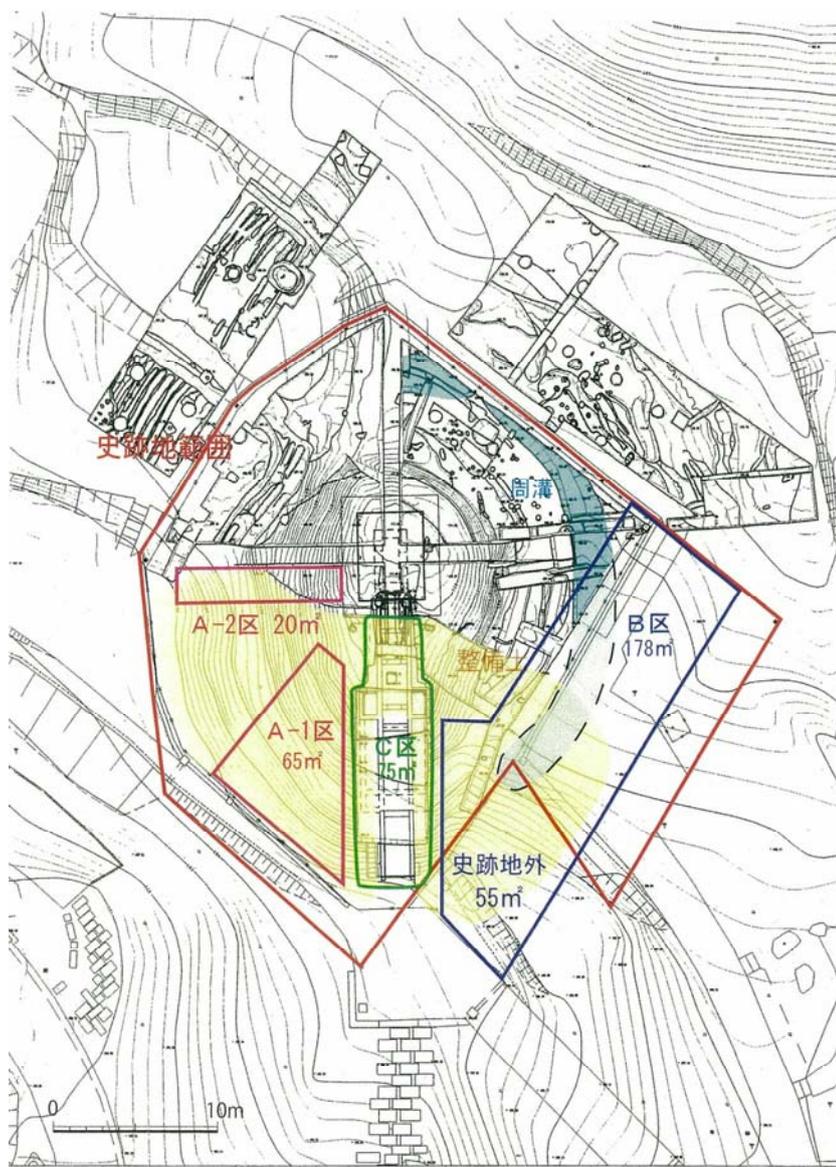
- ・B区調査(平成20年7月～10月)
- ・A区、C区上段調査(平成20年12月～平成21年1月)
- ・以降、C区下段調査

総調査面積 338㎡  
史跡地内(現状変更部分) 283㎡  
史跡指定地外 55㎡

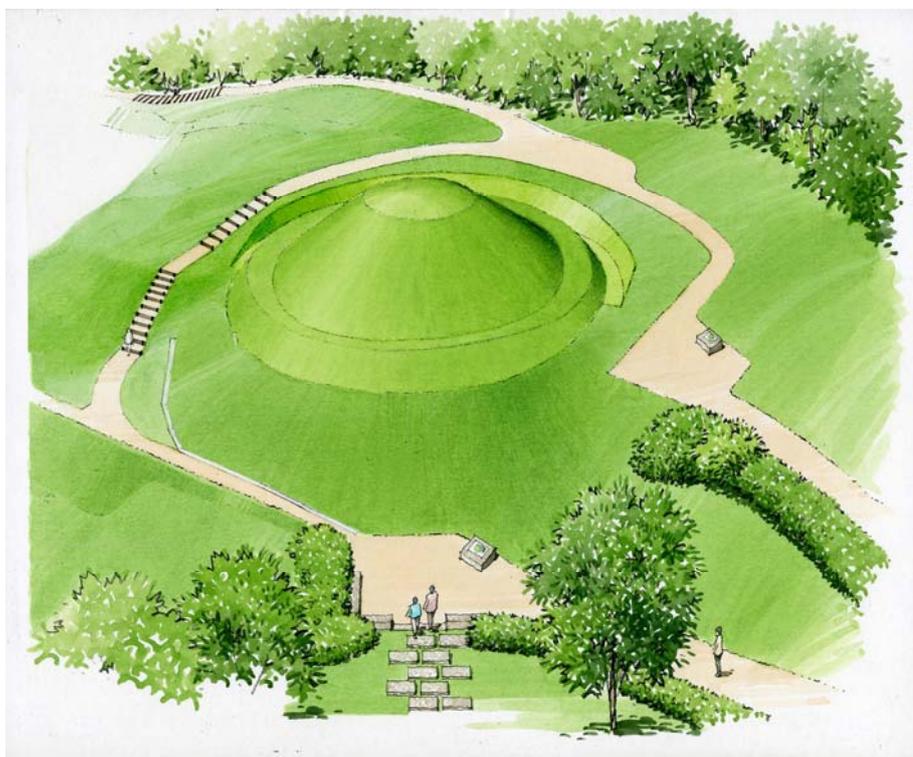
仮整備のイメージ

- 埋戻しには、発掘掘削土、および滅菌処理した土嚢を用い、墳丘頂部からの雨水流入防止のために遮水シートを用いる。
- 墳丘の外形復元の方法は、土を厚さ30cmほど敷きならして十分に締め固めながら重ねるもの。必要に応じて不織布等の透水層を設けるなど崩落防止を考慮する。
- 墳丘の地表面仕上げは張芝とする。周溝には保護盛土を施し、排水機能を持たせる。
