墳丘部表面の植生等の変化が石室内環境に与えた影響

東京文化財研究所 石崎武志

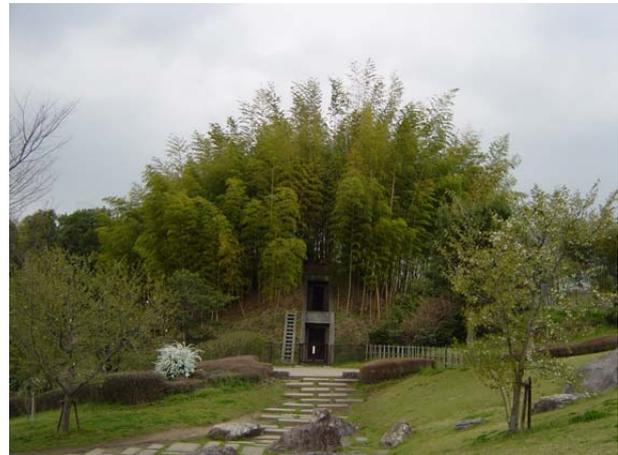
写真1. 墳丘部の状況（平成15年9月まで）

墳丘部上部は、写真1に示される様に竹林に覆われた状況であった。平成13年に石室内にカビが大発生したため、その緊急な対策を検討するため、平成15年3月に「国宝高松塚古墳壁画緊急保存対策検討会」が開催され、検討の結果（国宝高松塚古墳壁画緊急保存対策検討会報告平成15年6月26日）、緊急対策として、平成15年5月に墳丘部上の枯れたモチノキ3本の伐採を行い、平成15年9月～10月に墳丘部上段の竹の伐採を行い墳丘部上段に防水シートの設置を行った（写真2）。平成16年9月に墳丘部下段の竹の伐採と、墳丘部上段の防水シートの撤去を行い、発掘調査用仮設覆屋の建設を行った。平成17年7月から墳丘部に冷却設備の設置工事を行い、9月に墳丘部の冷却を開始した。同9月に、石室解体のための新仮設覆屋が完成した。平成19年1月には、石室解体時に石室周辺の温湿度を安定させるための断熱覆屋の設置を行った。

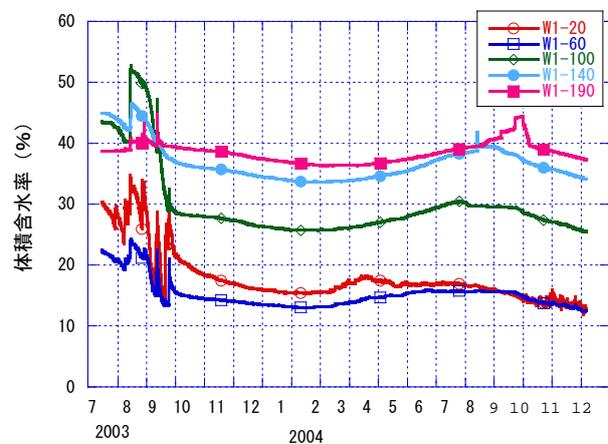
墳丘部内の体積水分量を測定する装置を平成15年7月に設置し、墳丘部表層より2mまでの深さまで測定した。図1に平成15年7月から平成16年12月までの石室より2m東側の体積含水率測定結果を示す。図中のW1-20、W1-60、W1-100、W1-140、W1-190は、それぞれ墳丘部の表面より、20cm、60cm、100cm、140cm、190cmの深さの体積含水率測定値を示す。図から、防水シート設置までは、降水により墳丘部内の水分量に変化しているが、防水シート設置後は、ほぼ一定になっているのが分かる。

図1. 高松塚古墳の平成15年7月～平成16年12月までの石室より2m東側の体積含水率変化

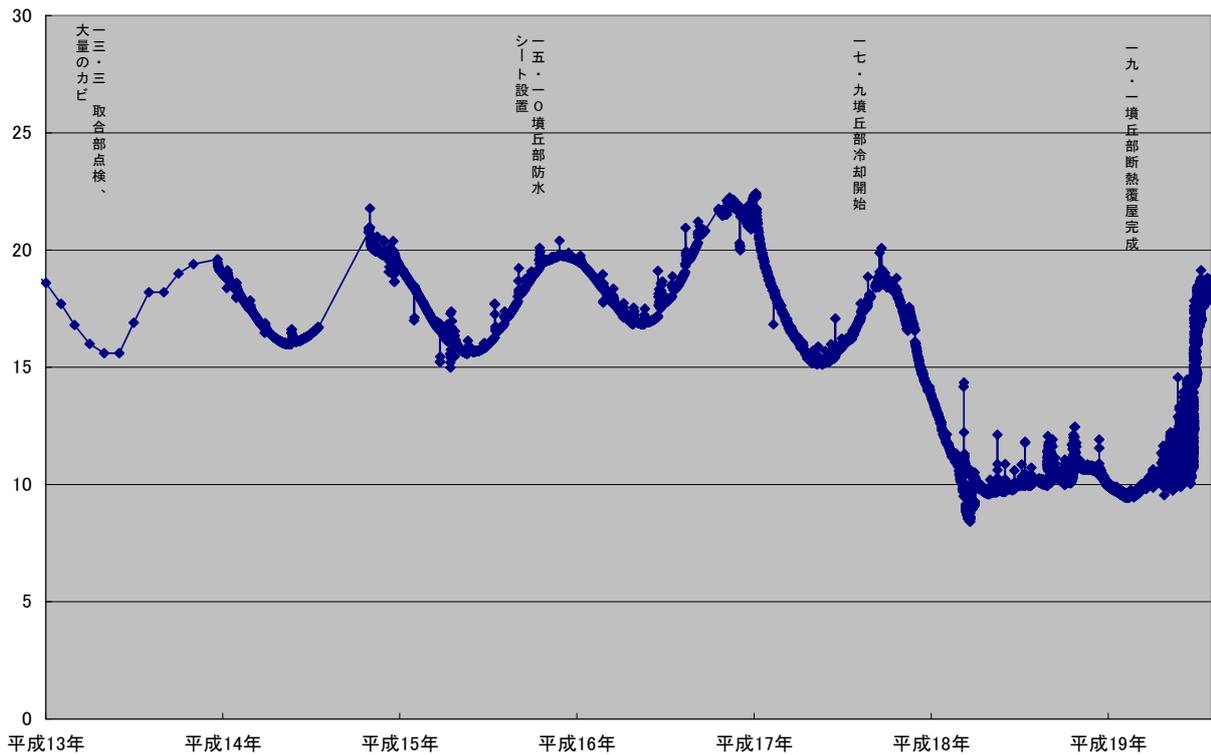
図2に、平成13年から平成19年までの石室内温度測定結果を示す。平成15年10月に、高松塚古墳壁画保存のための緊急対策として、雨水の浸透を防ぐために墳丘部に防水シートの設置を行った。平成16年末に、石室内の温度が最大で22℃まで上昇しているが、これは、この年の夏の気温が平年値より1℃以上高かったことに加え、墳丘部の竹を伐採し、防水シートを設置したことにより墳丘上部の状況が変わったことも一因と考えられる。なお、平成16年10月からは発掘調査に伴い、墳丘上に覆屋を設け、直射日光、雨水を遮った。平成17年9月に墳丘部の冷却を開始したため、その後の石室内の温度は低下し、平成18年4月には墳丘部の温度が10℃になった。

図2. 石室内温度の変化（平成13年3月～平成19年8月）

平成15年10月に、高松塚古墳壁画保存のための緊急対策として、雨水の浸透を防ぐために墳丘部に防水シートの設置を行った。平成16年末に、石室内の温度が最大で22℃まで上昇しているが、これは、この年の夏の気温が平年値より1℃以上高かったことに加え、墳丘部の竹を伐採し、防水シートを設置したことにより墳丘上部の状況が変わったことも一因と考えられる。

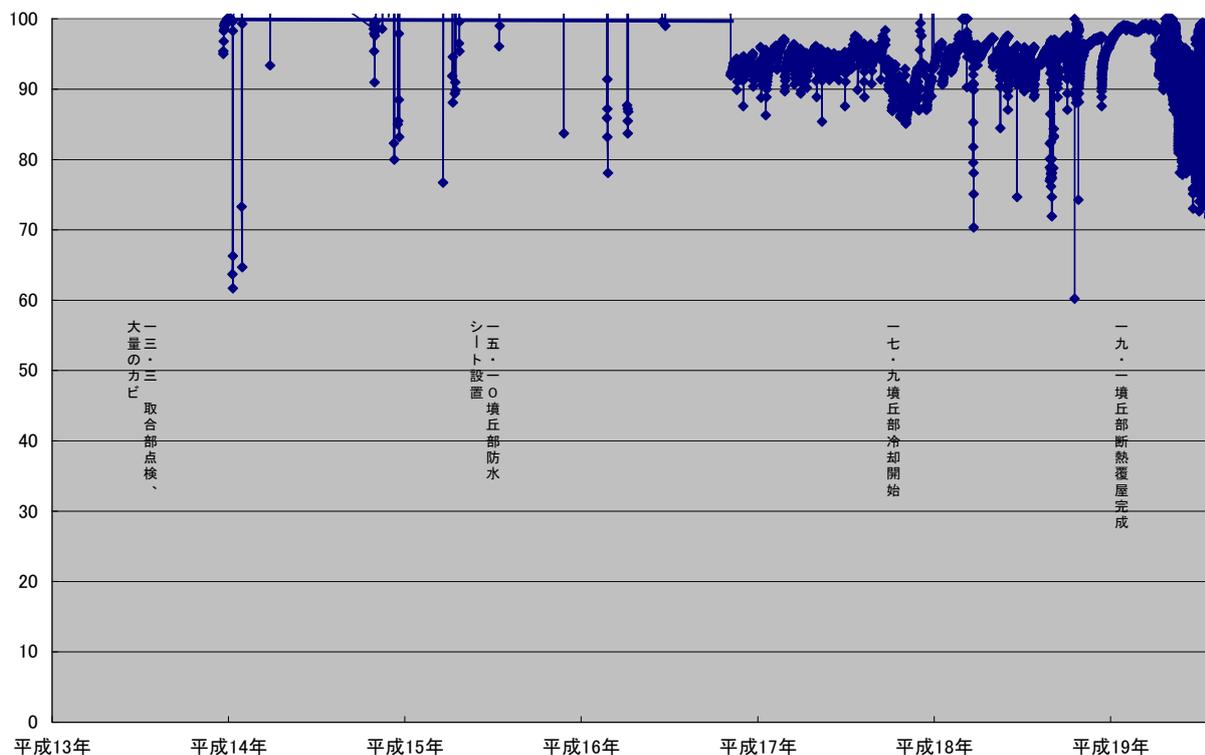
図3に、平成13年から平成19年までの石室内湿度測定結果を示す。平成13年12月から平成16年11月までは、湿度の値はほぼ100%を示した。所々、湿度が下がっているのは点検のためにデータロガーを石室の外に置いたためである。平成16年11月に、湿度が95%程度まで下がっているのは、測定装置を高湿度領域でも感度のあるセンサーに替えたためである。これ以降は、湿度の変化が見られる。これは、点検等で人が入室した時に湿度が下がり、その後、盗掘口を閉じた時に湿度が上がることに対応している。

図3. 石室内湿度の変化（平成13年3月～平成19年8月）
