# 石室西壁の損傷事故について

文化庁

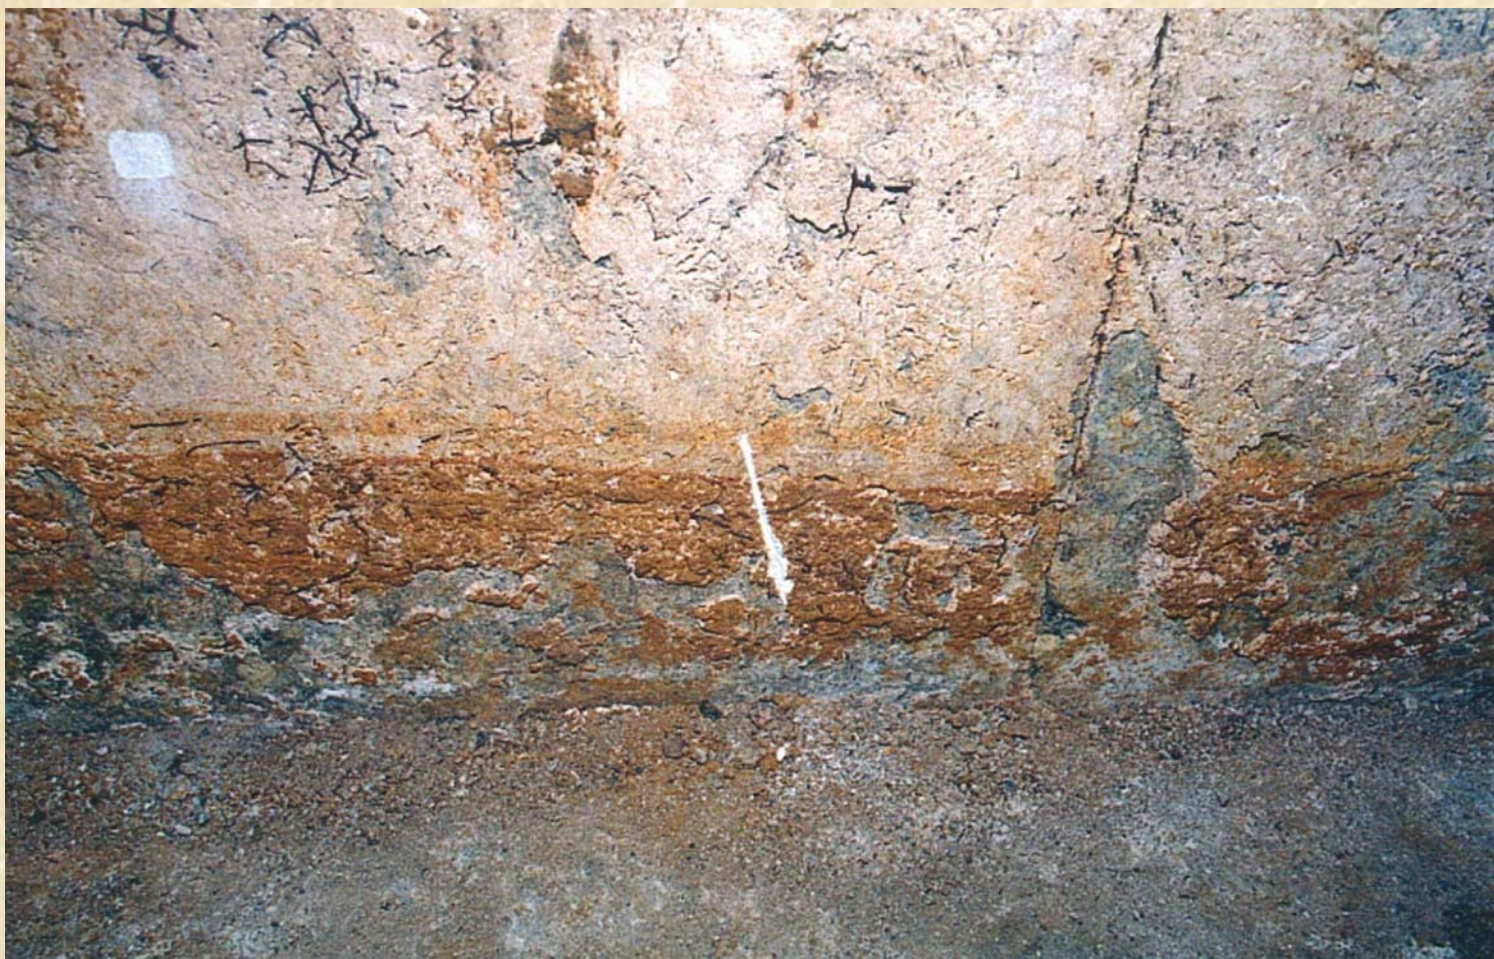
# 損傷①(平成14年1月28日)

西壁男子群像の下方床面近くの無地  
(漆喰)部分に線状の傷(約8cm)

## 損傷①

作業中に空気清浄機が転倒

3月28日

補彩作業を実施(損傷①、②とも)

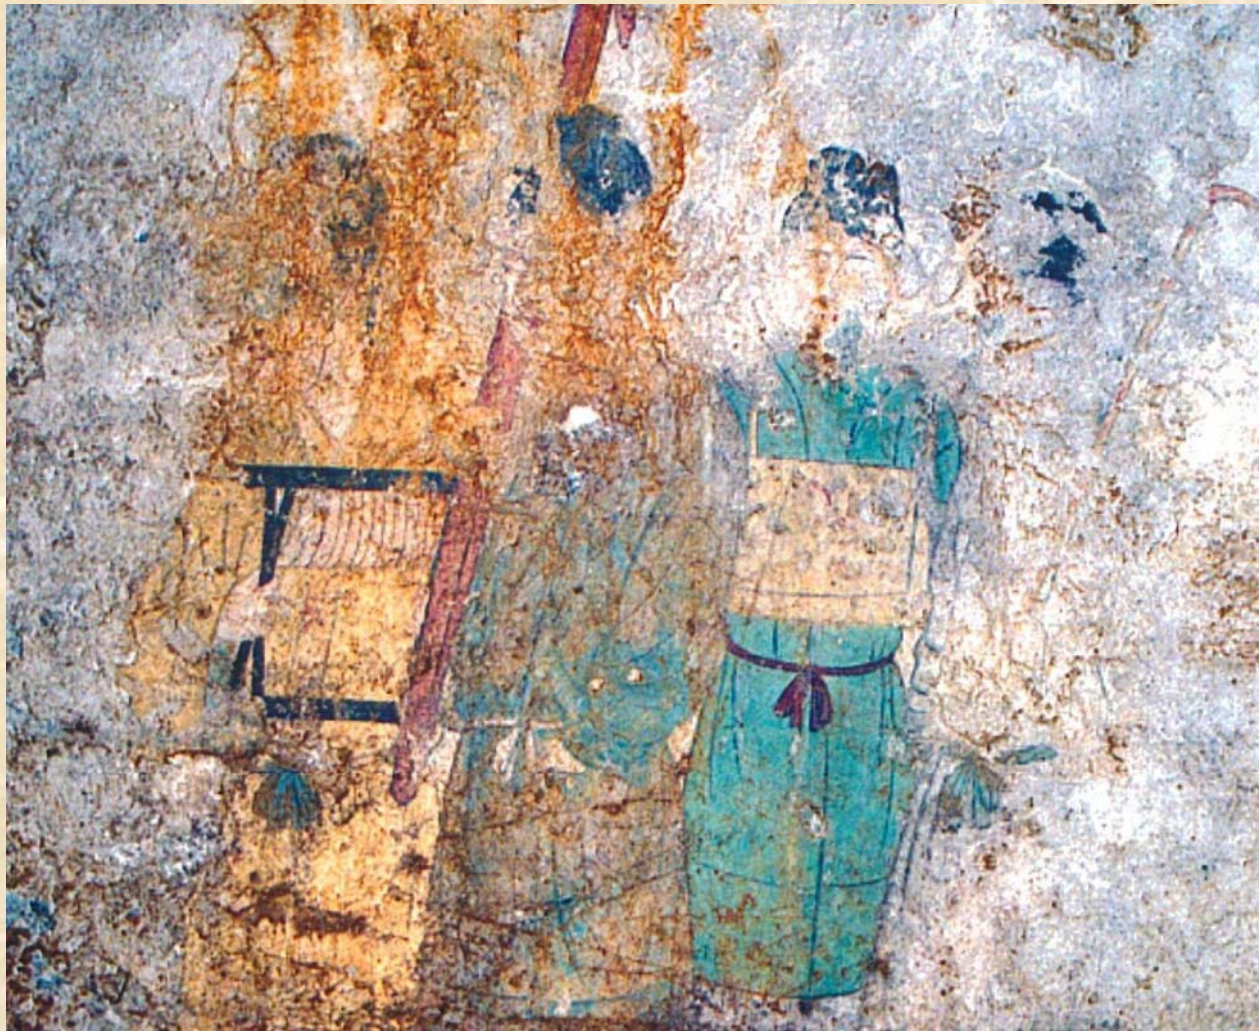
## 損傷②(平成14年1月28日)

西壁男子群像のうち左から2人目の緑衣像  
の胸部付近に半円状の傷(φ約1cm)

## 損傷②

作業中に室内灯の先端が壁面と接触

1月28日(事故当日)

損傷②周辺が剥がれかけていたため、  
剥落止処置を実施

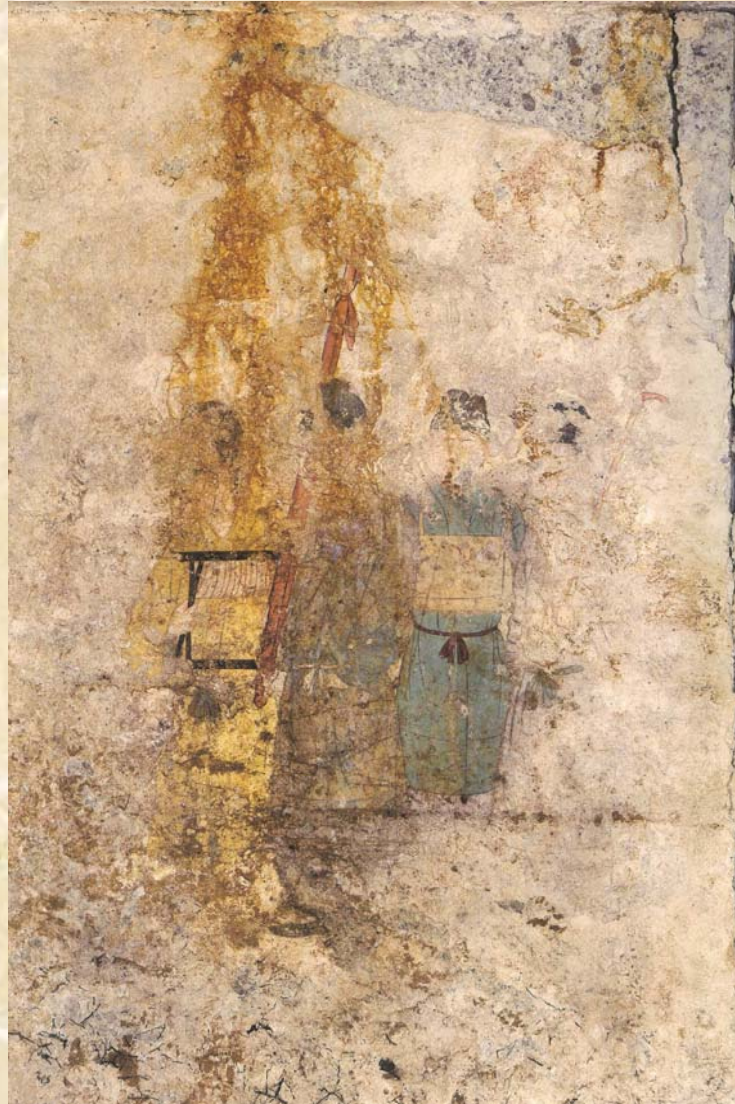
# 補彩後の状況(損傷②)

\*『国宝高松塚古墳壁画』(平成16年刊行)掲載写真を拡大して転載
