## 文化財と保存環境

三浦定俊

公益財団法人 文化財虫害研究所

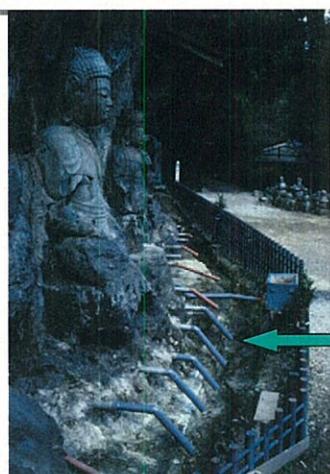
臼杵石仏

## 地下水や雨水に対する対策

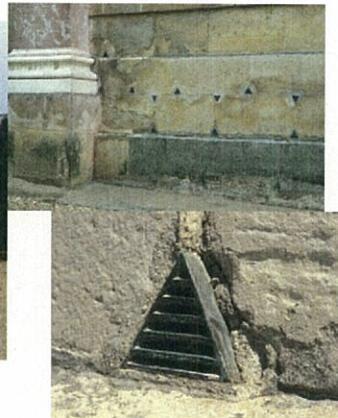
湿気抜きパイプの埋め込み

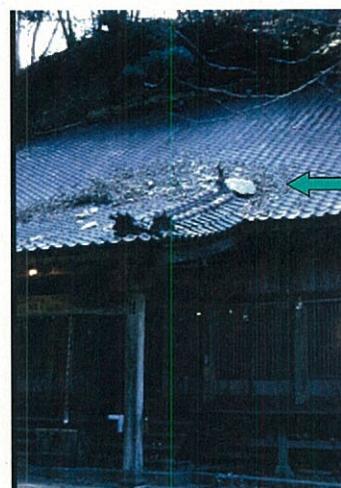
## 薬師堂石仏覆屋

裏山の崖の凍結  
破壊による落石

- 塩類の析出だけでなく
- 春先の裏山の崖の落石から
- 石仏の水分が冬期に凍結することも原因と考えられて調査が行われた

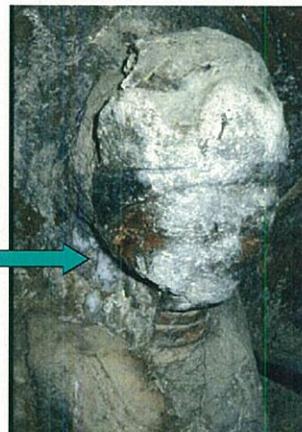
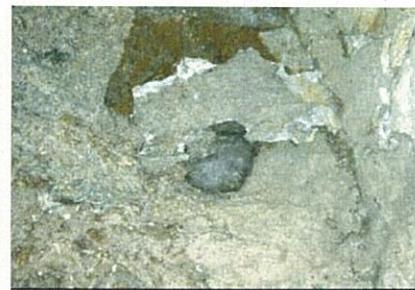
## 薬師堂石仏の凍結による被害

石仏表面  
での水分  
の凍結

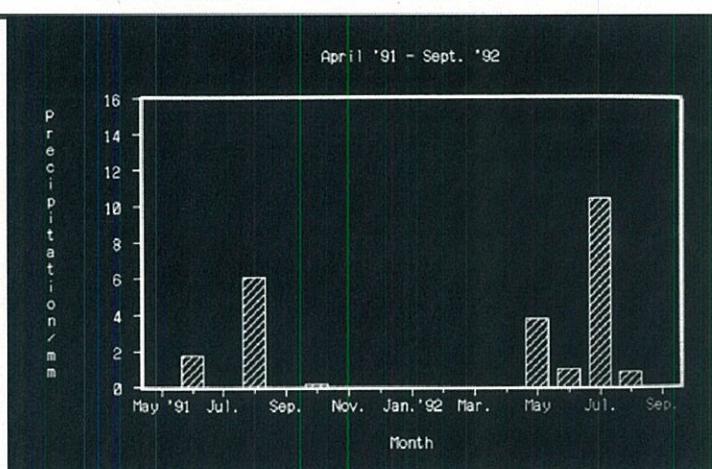
## 莫高窟における降水量

- 観測によると莫高窟に於ける降水量はきわめて少なく、壁画に塩類の析出は起きないだろうと考えられた

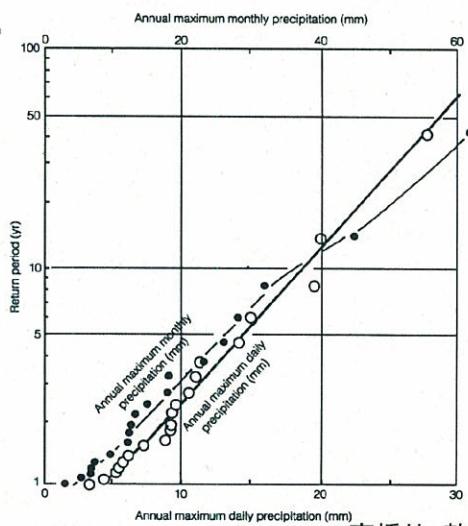
## 敦煌における最大降水量(月・日)の 経験的な再現頻度

高橋他:敦煌莫高窟の気象(3)より

- 統計的に見ておおよそ10年に一度は、年降水量の半分近い雨が1日で降ることがある
- さらに長い期間で考えると、もっと多い雨が1日の内に降る可能性もある
