### 3次元データによる熊本地震前後の井寺古墳の変状解析

東京大学生産技術研究所  
大石岳史 石川涼一 鈴木諒  
東京文化財研究所  
朽津信明

本報告では、2016 年 4 月に発生した熊本地震による井寺古墳内の変状を、3次元データを用いて解析した結果を示す。本解析では、写真測量によるレーザ計測による3次元データを用いて、正射投影画像による主観的な形状比較を行い、さらに石室石材のデータを個別に分割して地震前後で位置合わせすることによって各石材の移動方向・大きさを定量的に求めて可視化した。

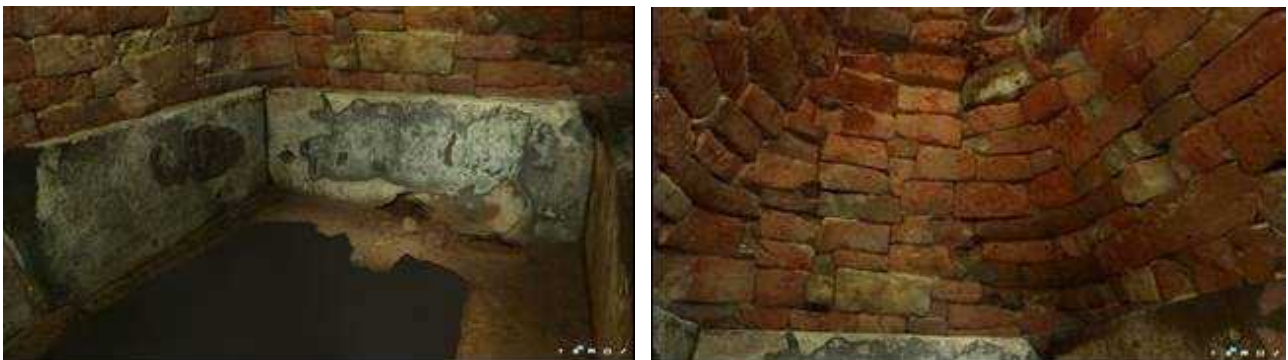
本解析では、橋口剛士氏がデジタルカメラによって古墳内部を撮影して生成した地震前後の3次元データを用いた（図1、2）。写真を用いた密なステレオによる3次元再構成手法では、スケール情報や必ずしも正しい形状は得られないが、地震前後の変状を視覚的に解析するには十分な精度が得られているものと考えられる。

図1 写真測量による2015年の3次元データ

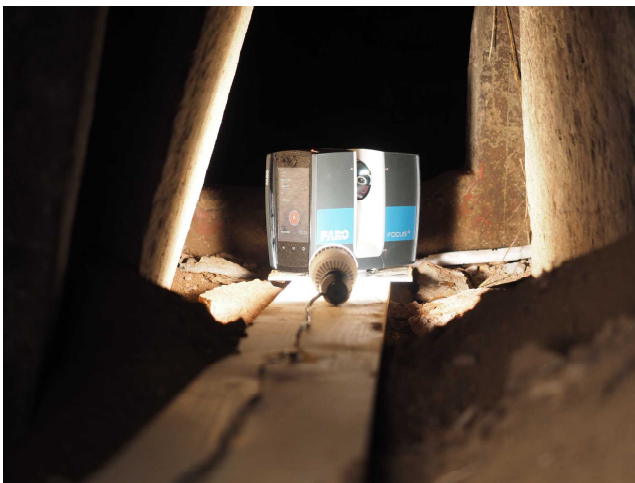
各々の石材がどの方向にどの程度移動したかを解析するために、3次元データを石材ごとに分割し、地震前後で石材表面の位置合わせを行った。図 5 および図 6 は分割された各石材データを異なる色で表したものである。分割された各石材データが重なるように相対位置姿勢を求めることによって、移動量・方向を推定することができる。ただし、前述のように写真測量データにはスケールが含まれておらず、照明条件や対象表面のテクスチャ（模様）によって正しい形状が得られない場合がある。そこでスケール推定と精度検証のために、2017 年 9 月 19 日（図 7）および 2017 年 11 月 21 日（図 8）に LiDAR (FARO s150) によって石室内のレーザ計測を行った。図 9 に示すのはスケール位置合わせ後の写真測量データとレーザ計測データである。写真測量データの場合、撮影環境によって詳細な形状が得られていない部分が見て取れるが、おおむね正しい形状が得られていることが分かる。地震前のデータについては写真撮影環境が地震後よりも良いと考えると、比較には十分な精度が得られているものと考えられる。

図 7 井寺古墳レーザ計測の様子（2017 年 9 月 19 日）

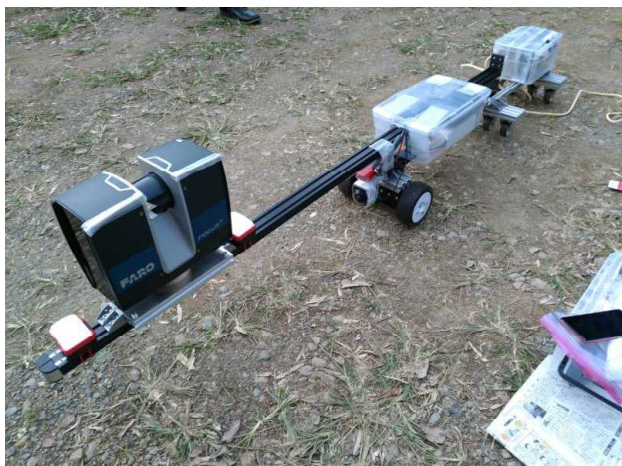
図8 井寺古墳レーザ計測の様子（2017年11月21日）

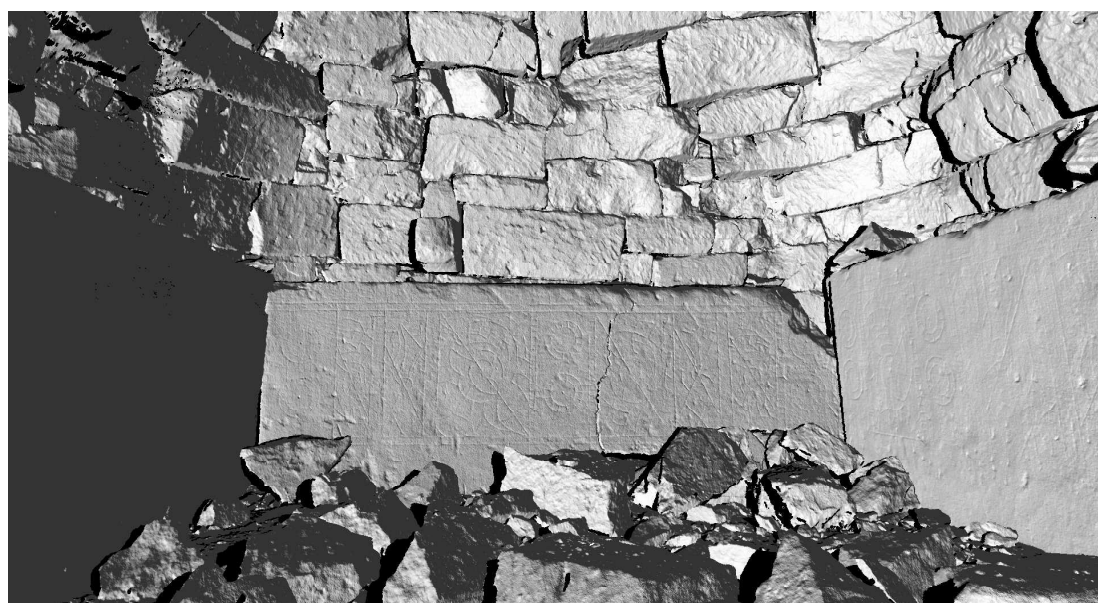
図9 写真測量データとレーザ計測データの比較（上：写真測量、下レーザ計測）
