姫路城大天守における土壁のせん断試験

文化財名称：姫路城大天守

事業名称：国宝 姫路城大天守保存修理工事

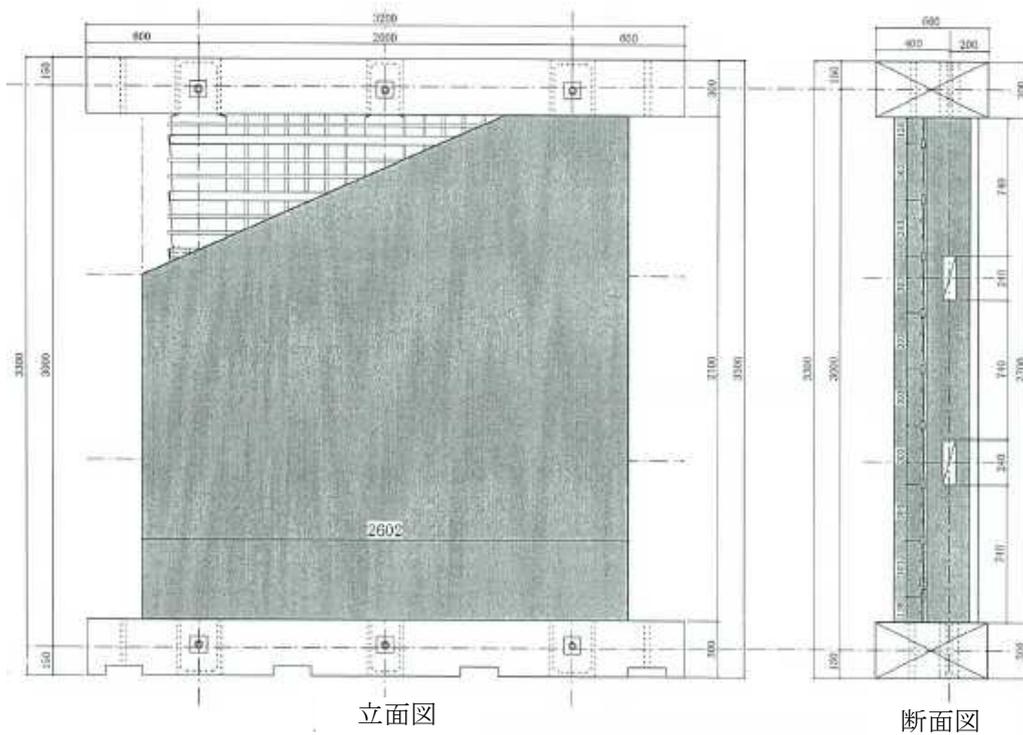
大壁試験体(軸組+大壁土壁コーナー付き)(OWW)

姫路城大天守の土壁の水平力に対する性能を確認するため、実大の壁体せん断試験を行った。試験体は、大壁仕様(壁体の回転を抑制するコーナー付き)のものと真壁仕様のもの、比較のための軸組のみの大壁軸組試験体と真壁軸組試験体で計4体用意した。

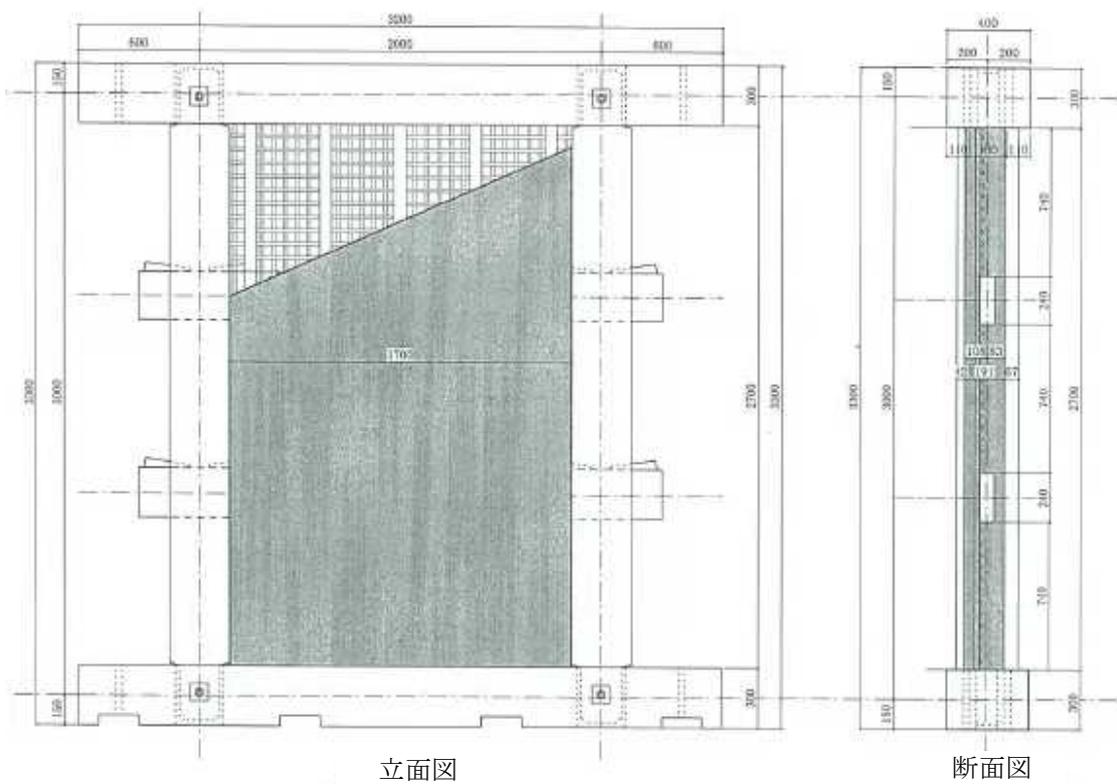
真壁試験体(軸組+真壁大壁)(SWW)

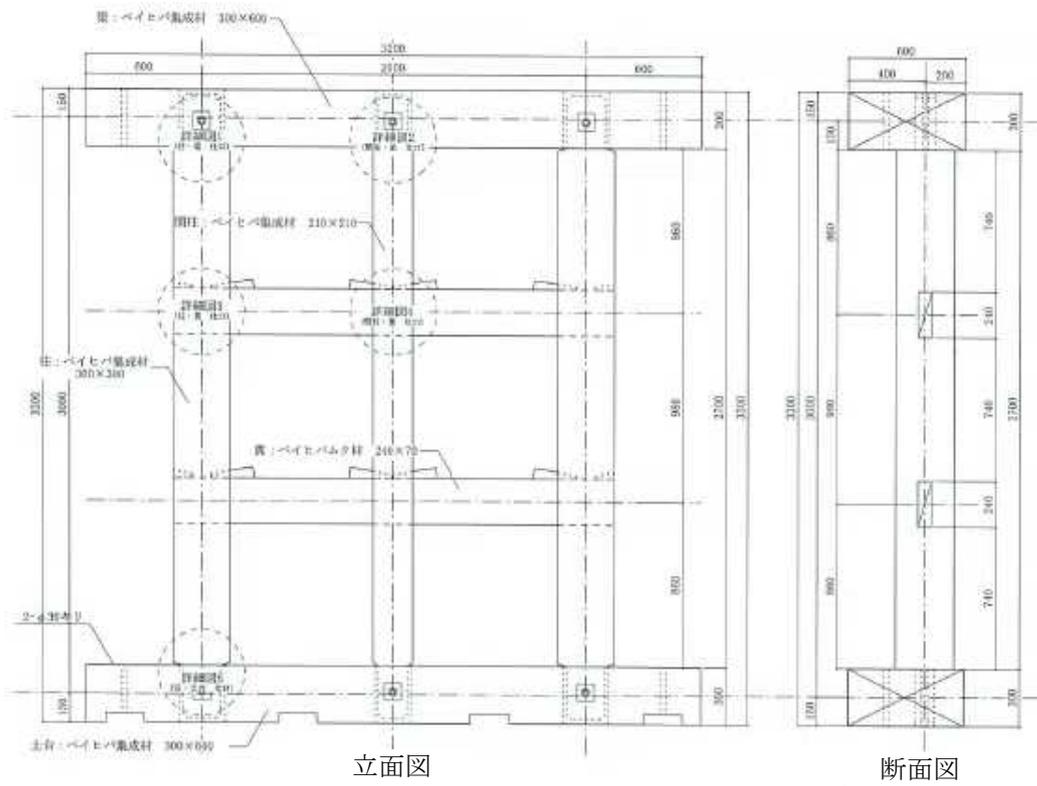
大壁軸組試験体(軸組のみ) (OWF)

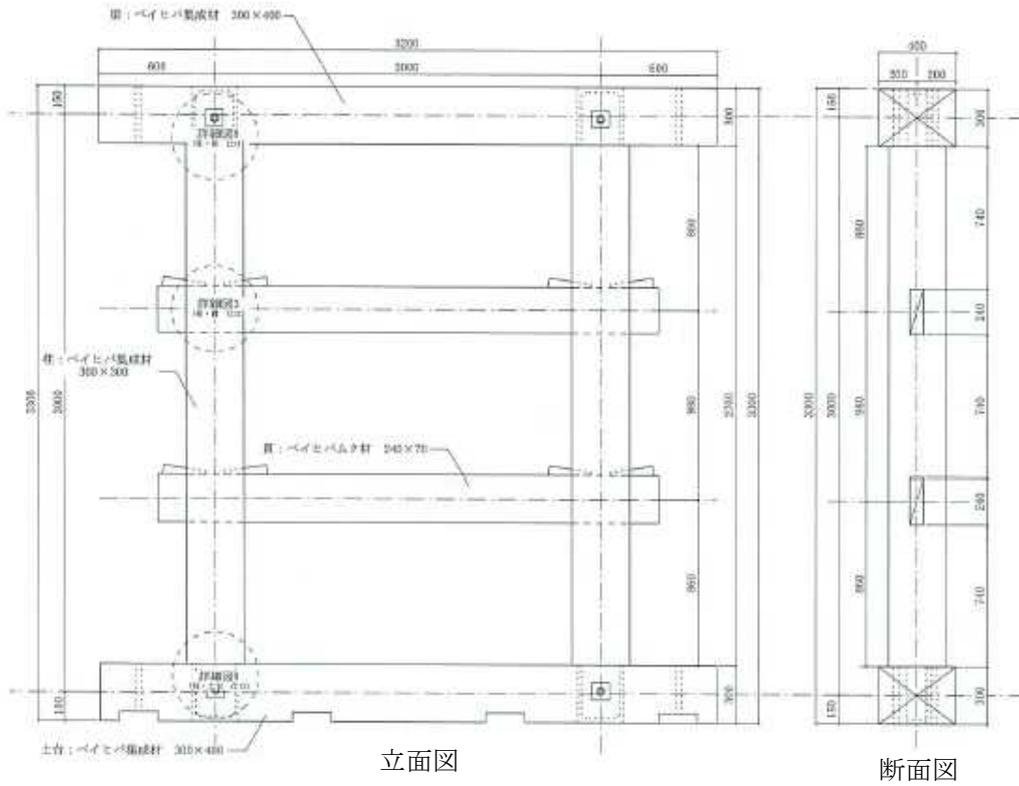
真壁軸組試験体(軸組のみ) (SWF)

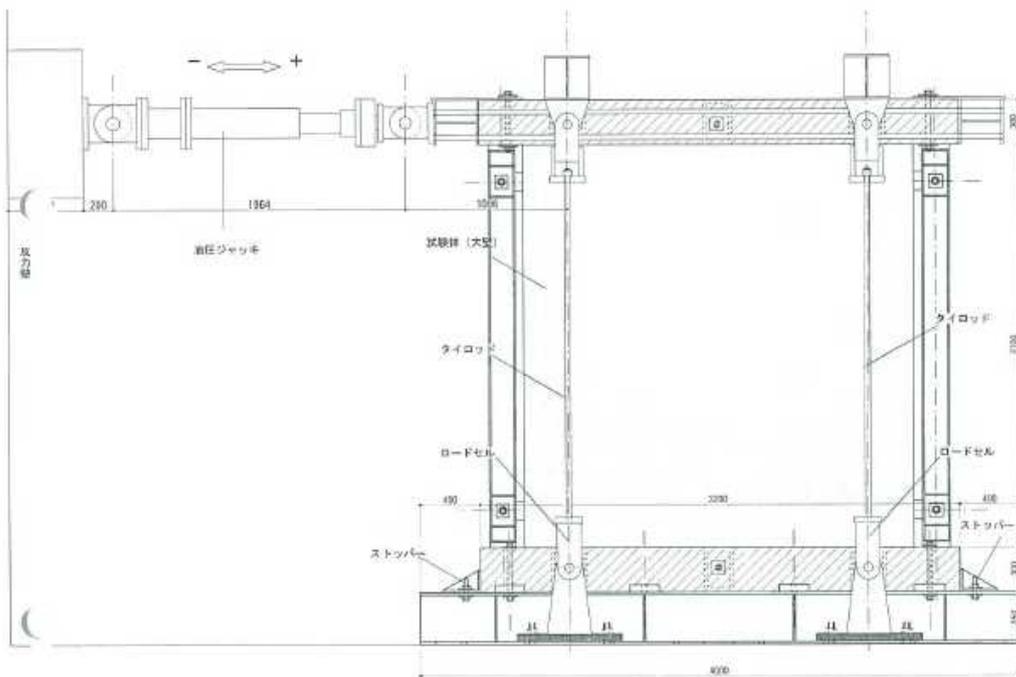
載荷方法はタイロッド方式を採用した。加力方法は押し引き交番繰り返し載荷とし、水平荷重および水平変位は以下の加力状態立面図で右を正、左を負とした。回転角は時計回りを正の方向とする。加力サイクル以下の図に示す通り。最終変計角は+1/10rad.とした。

加力状態立面図

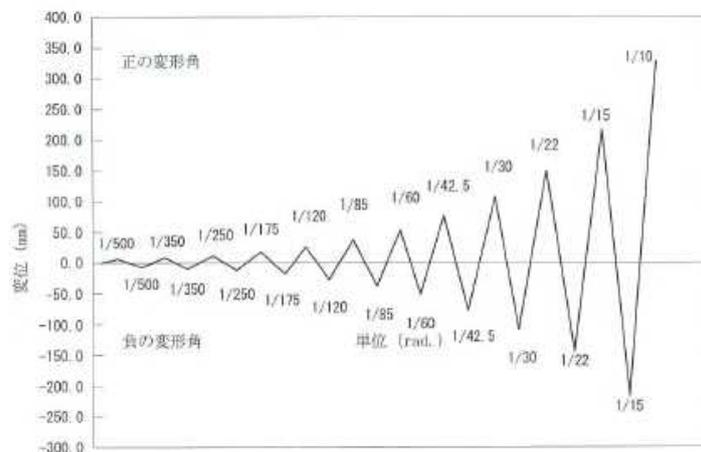
加力サイクル

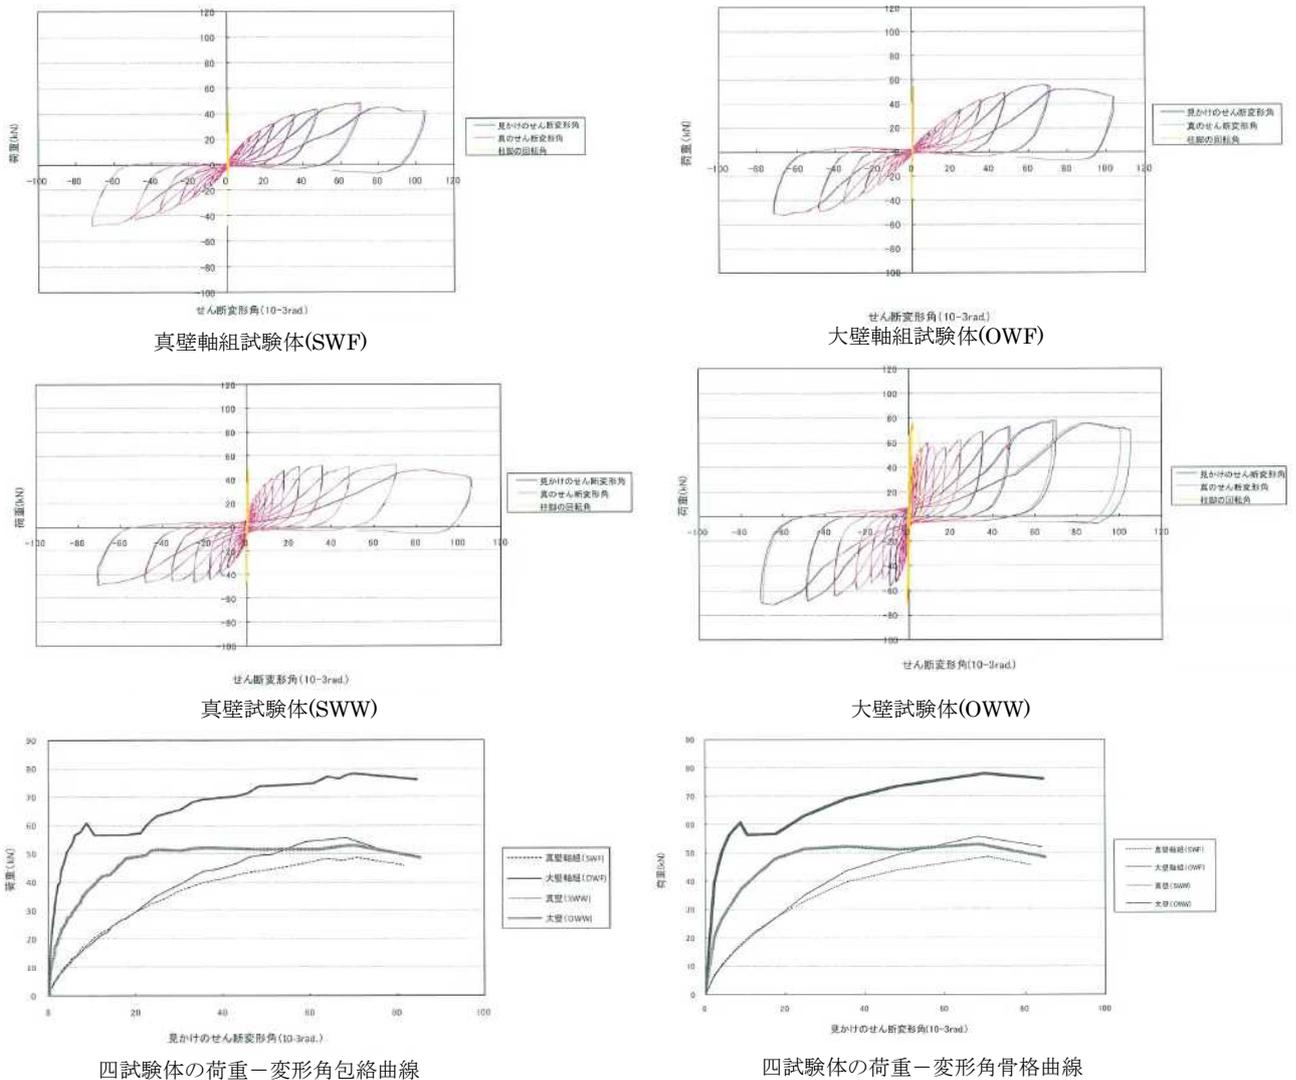
図に示す通り。

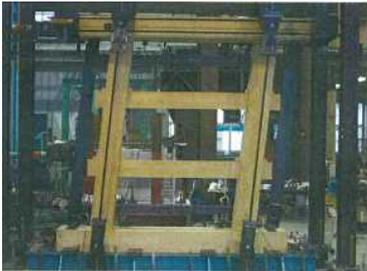
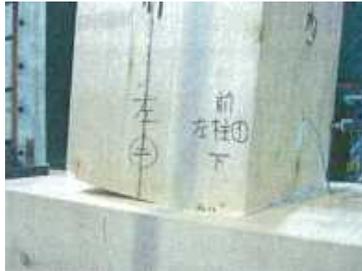
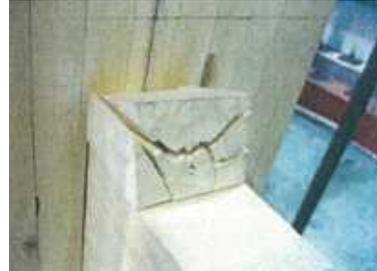
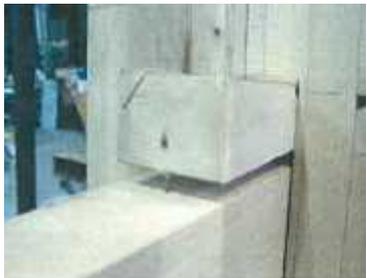
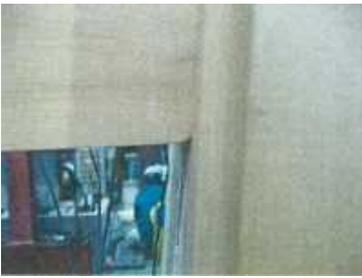
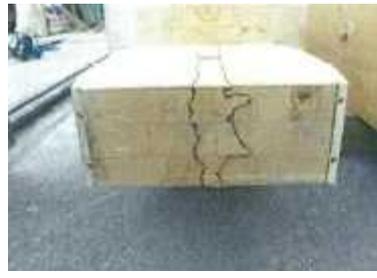
1/250rad.で左柱脚の浮きが、-1/250rad.で楔の浮きやめり込みが、1/30rad.で楔の割れが生じた。1/10rad.では楔の割れや浮き、貫のめりこみが顕著に生じた。試験後に解体すると、ほぞに割れがみられた。右柱柱頭ほぞではせん断破壊の様相が確認でき、引張力を受けたと考えられる。

SWF 1/10rad.時

SWF 1/10rad.時の左柱脚の浮き

SWF 1/10rad.時の楔の割れ

SWF 1/10rad.時の楔の浮き

SWF 1/10rad.時の貫のめりこみ

SWF 1/10rad.時のほぞ(右柱頭)の割れ

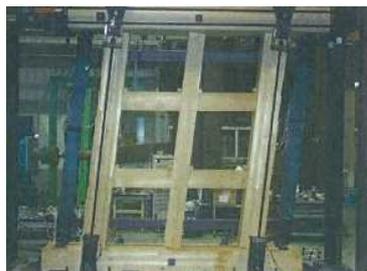
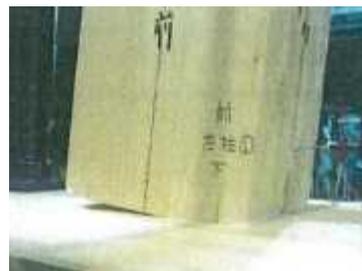
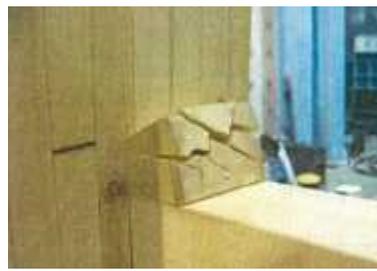
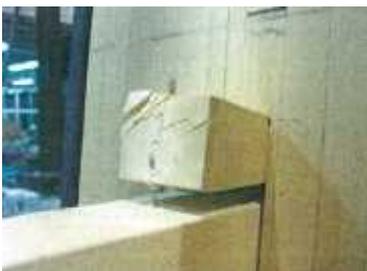
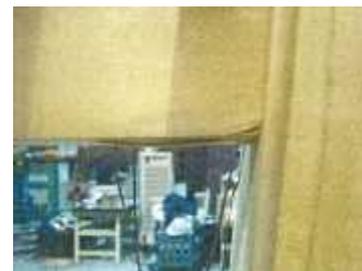
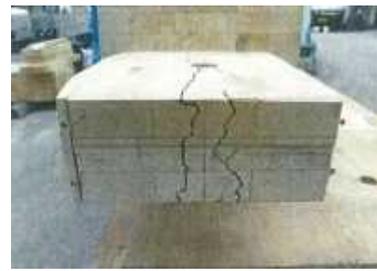
1/175rad.で左柱脚の浮きや楔のめりこみが、1/30rad.で楔の割れが生じた。1/10rad.では楔の割れや浮き、貫のめりこみが顕著に生じた。試験後に解体するとほぞに割れがみられた。

OWF 1/10rad.時

OWF 1/10rad.時の左柱脚の浮き

OWF 1/10rad.時の楔の割れ

OWF 1/10rad.時の楔の浮き

OWF 1/10rad.時の貫のめりこみ

OWF 1/10rad.時のほぞ(右柱頭)の割れ

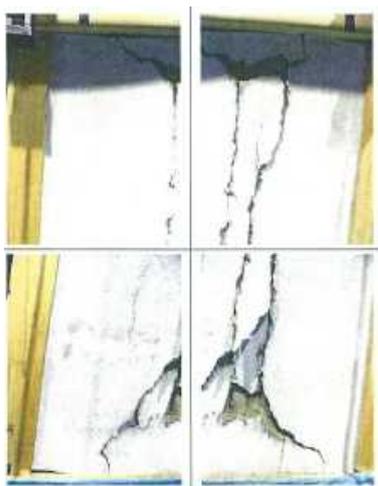
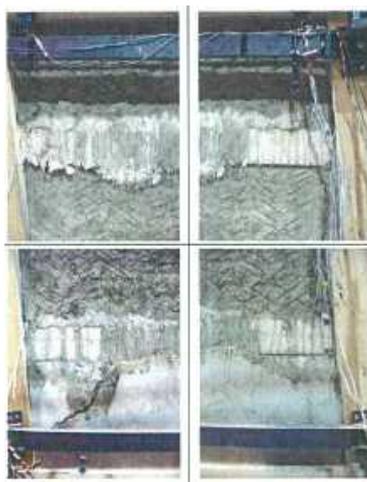
-1/350rad.で正面左柱頭柱脚付近、右柱頭付近と裏面左柱脚付近、右柱頭付近に最初のひびが入り、1/250rad.で裏面左柱頭付近、右柱脚付近に漆喰の面外浮き上がりが生じた。1/175rad.で裏面壁中央部にひびが入り、1/120rad.で正面壁中央部に斜めひび割れが生じた。漆喰の面外浮き上がりが大きくなったため-1/30rad.で漆喰をすべて撤去した。試験後に解体するとほぞに割れがみられた。

SWW 1/10rad.時の正面破壊性状

SWW 1/10rad.時の裏面破壊性状

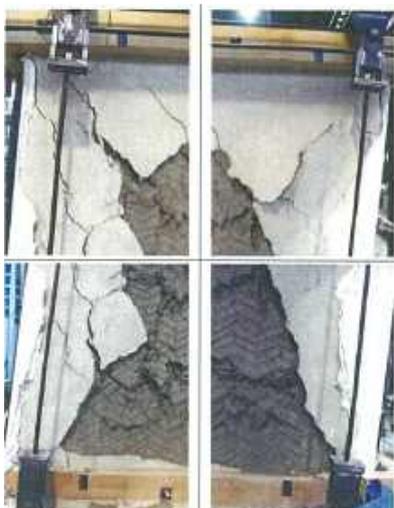
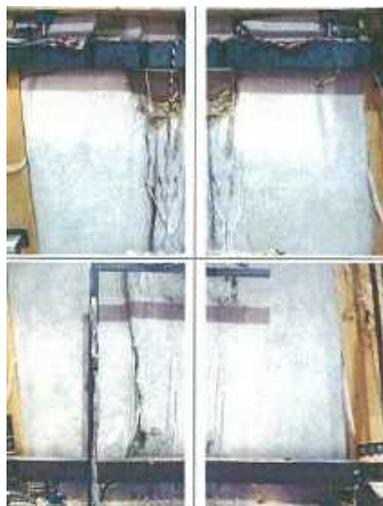
-1/350rad.で裏面右柱頭付近に最初のひびが入った後、正面左柱脚付近にひび割れが、中央部に斜めひび割れが生じた。1/250rad.正面右柱脚付近にひび割れが、中央部に斜めひび割れが、裏面も同様のひび割れが生じた。-1/175rad.で裏面中央部で漆喰面外浮き上がりが生じ、1/85rad.で正面中央部の漆喰面外浮き上がりが生じた。漆喰の面外浮き上がりが大きくなったため-1/42.5rad.で正面の漆喰を一部、-1/30rad.で全部撤去した。試験後に解体すると、ほぞに割れがみられた。

OWW 1/10rad.時の正面破壊性状

OWW 1/10rad.時の裏面破壊性状

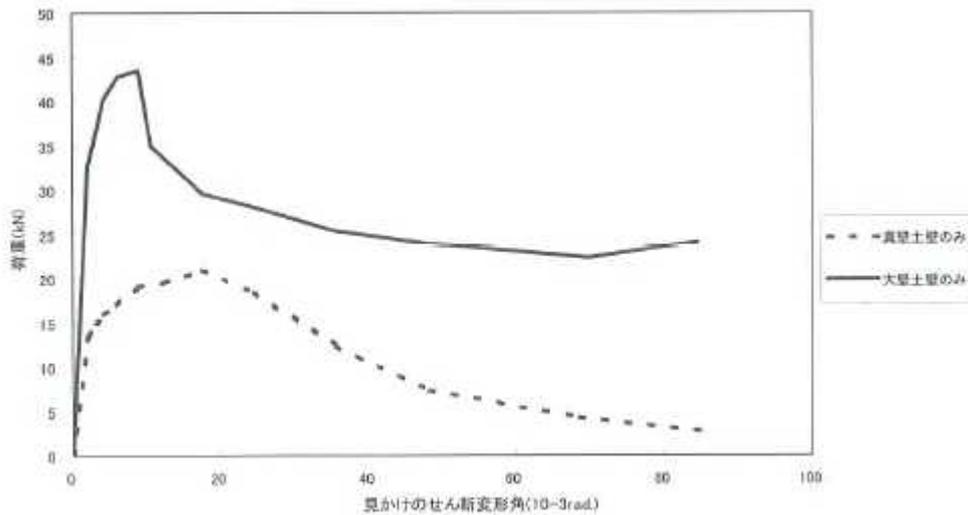
真壁試験体(SWW)および大壁試験体(OWW)それぞれの荷重変形曲線から、軸組のみの試験体の耐力を差し引き、土壁のみの耐力としたものを以下の図に示す。

真壁土壁のみは、1/60rad.で 21kN をピークに急激に負担強度が低下し、1/20rad.では 7kN まで低下した。一方大壁土壁のみは、1/120rad.で 44kN をピークに急激に負担強度が低下し、1/30rad.で 25kN まで低下した。大変形領域においては、真壁がほとんど荷重を負担していないのに対し、大壁は土壁が大きな荷重を負担している。

土壁のみの荷重—変形角曲線

ただし、軸組のみの試験体は加工直前に楔を締め直しているのに対し、土壁試験体は土壁施工前の状態のままである。土壁の乾燥と共に楔も乾燥することにより、土壁試験体における軸組体力は、軸組単独の場合の耐力と異なる可能性がある。
