## 旧富岡製糸場西置繭所における木骨煉瓦壁及び煉瓦目地アラミド繊維補強の面内加力試験

文化財名称：旧富岡製糸場西置繭所

事業名称：重要文化財（建造物）旧富岡製糸場西置繭所耐震診断事業

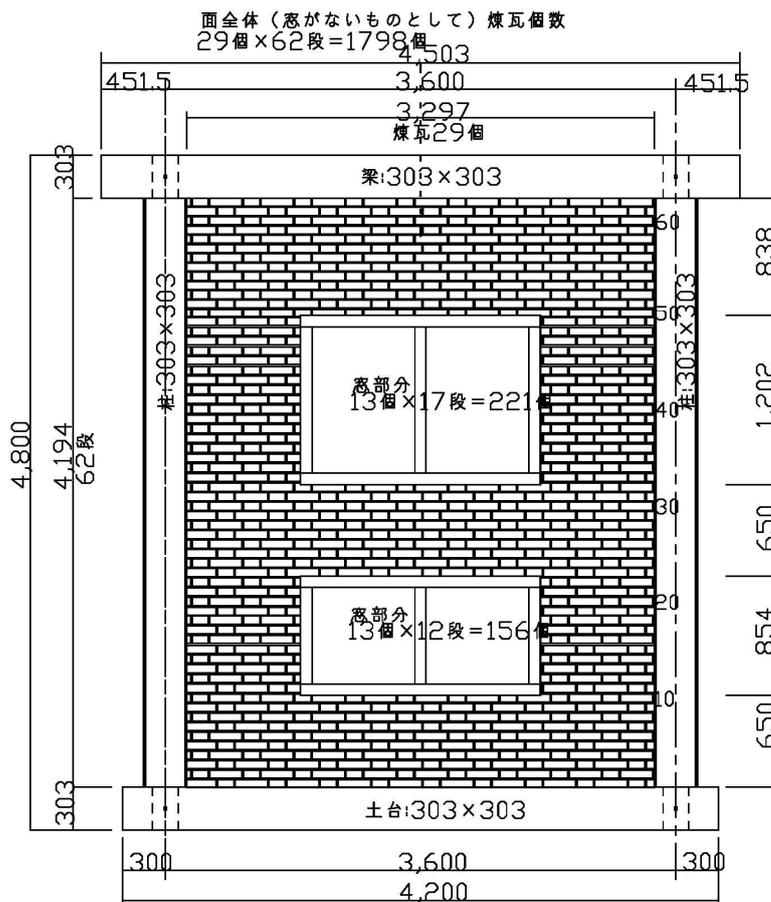
立面図

- 【使用材料】 木枠材 : 杉集成材 303x303  
 煉瓦 : 西置繭所の使用煉瓦と同等強度のレプリカ煉瓦  
 煉瓦目地 : 西置繭所の使用目地と同等配合 (調査推定) 材料  
 補強目地 : 無収縮モルタル+アラミド繊維

【試験体寸法】

上記試験体は、無補強 (現況同等) モデルと全面アラミド補強の2タイプに適用

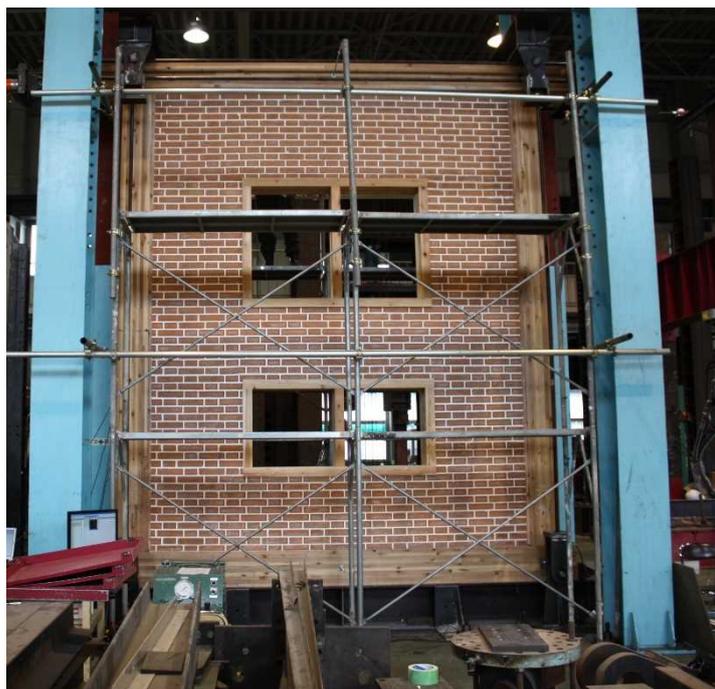
正負交番加力とし、せん断変形角が  $1/500 \sim 1/30\text{rad}$  まで 9 ステップの加力を行い引き側で最終破壊をさせた。荷重はアクチュエータに取り付けられたロードセルで測定し、横架材及び土台の水平変位は電気式変位計を用いて測定した。

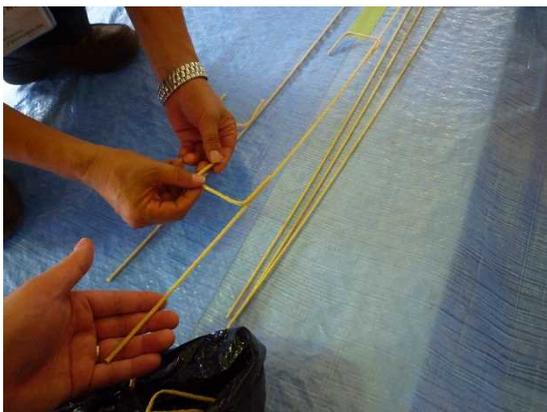
アラミドロッド補強材

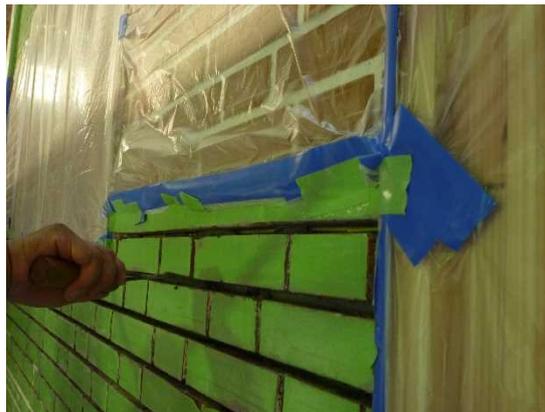
目地にアラミドロッド埋込みモルタル充填

目地にアラミド繊維を埋込み、無収縮モルタルで補強した試験体では、初期剛性、最大強度共増大する結果となったが、層間変形角 1/30rad に至る前に最大荷重を示し、その後耐力低下が生じる挙動となった。また、最大荷重に至るまでのひび割れは目地に関係なく煉瓦に多数及ぶこととなった。

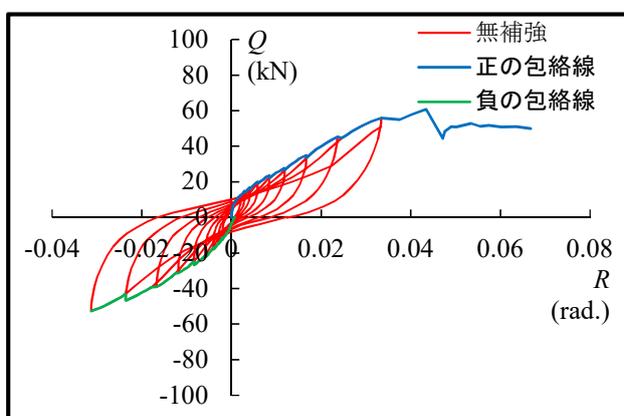
無補強（現況相当）壁 荷重変形関係図

無補強（現況相当）の壁試験体では層間変形角  $1/30\text{rad}$  を超えて最大荷重に達するまで、概ね目地に沿ったひび割れが進行しながらも安定した履歴挙動を示しその後も大幅な耐力低下が生じることなく最大層間変形角  $1/15\text{rad}$  まで載荷した。

実験の結果、無補強耐震壁の耐震性能は、層間変形角 1/30rad に至るまで安定したループを示し、最大荷重に至るまでにひび割れは概ね目地に沿って発生しており、面内方向の耐震要素として比較的安定した挙動を示す結果となった。

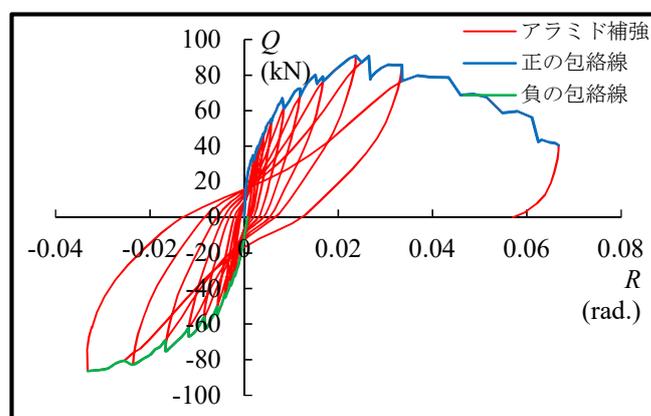
アラミド補強壁 荷重変形関係図

アラミド補強壁は、無補強壁と比較して初期剛性が高く、最大耐力も大幅に向上したが、壁のひび割れは目地と無関係に煉瓦部分にも及び、最大荷重時の層間変形角は  $1/38$  で、その後周辺軸組の割れ発生と共に耐力低下が生じる結果となった。

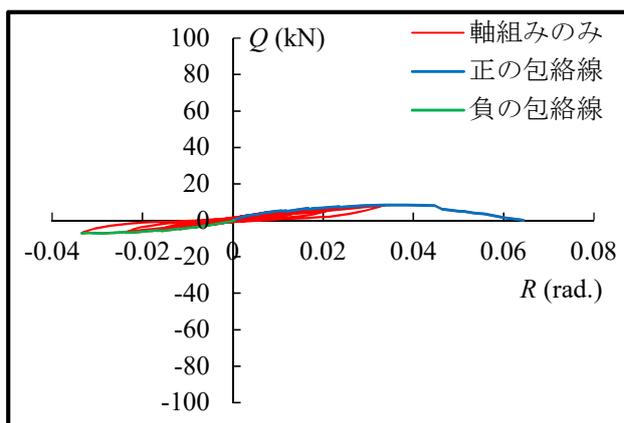
軸組のみ 荷重変形関係図

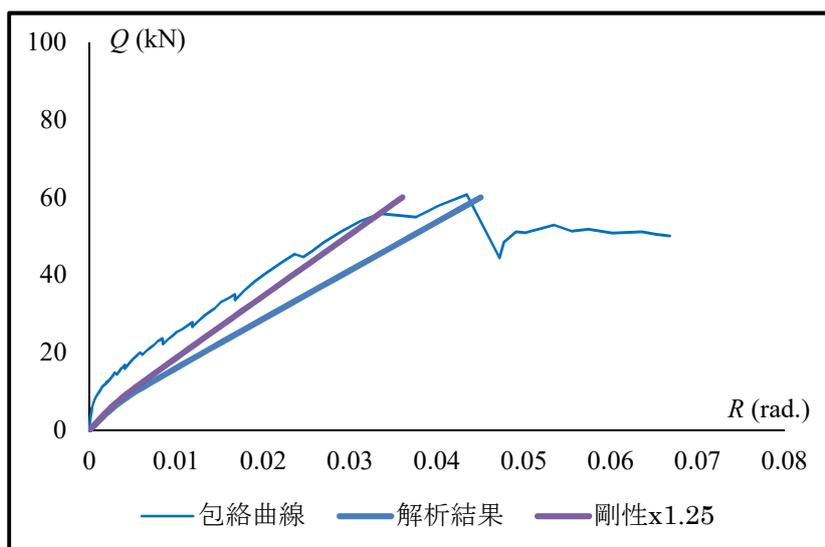
解析結果では実験結果より若干低い剛性を示しているため、下図に示すように適用範囲として想定される層間変形角  $1/30\text{rad}$  付近で剛性が一致するように、解析における煉瓦要素の剛性に補正係数として 1.25 倍乗ずることで概ね実験と一致する結果となった。

無補強壁の荷重変形関係包絡曲線と解析結果比較

予備実験にて行った煉瓦の要素実験結果を用い、試験体モデルについて煉瓦壁のひび割れを考慮した非線形解析を行い実験結果と比較した。

よって、耐震診断における壁の非線形解析モデル化において壁の要素に上記補正係数を乗じて算出することとした。

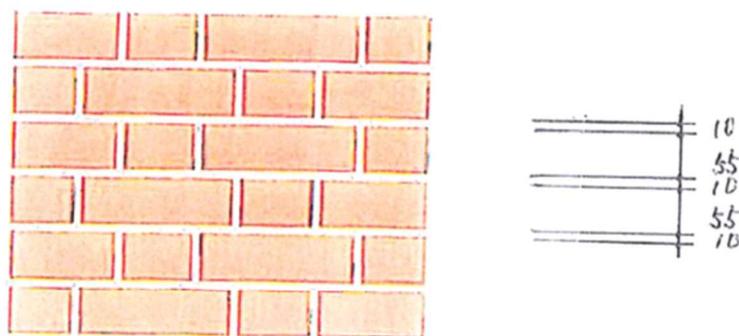
図 8-5 煉瓦と目地の寸法構成

| 煉瓦のヤング係数 | $E=378 \text{ N/mm}^2$ (圧縮試験結果による) |
| 煉瓦のせん断弾性係数 | $G1=163.3 \text{ N/mm}^2$ ( $\nu=0.2$ と仮定して算出) |
| 目地のせん断弾性係数 | $G2=12.2 \text{ N/mm}^2$ (目地せん断試験結果の平均値) |
| 合成せん断弾性係数 | $G0=15.0 \text{ N/mm}^2$ (上記の構成にて算出) |
