慈眼寺本堂における柱継手（金輪継）補強の性能試験

文化財名称：慈眼寺本堂
文化財種別（指定年月日）：重要文化財（昭和61年1月22日）
所在地：山梨県笛吹市
所有者（管理団体）：宗教法人慈眼寺
構造形式：桁行16.3m、梁間11.9m、一重、入母屋造、鉄板葺
建築年：江戸前期（元和8年～慶安3年（1622～1650））
事業名称：重要文化財慈眼寺本堂ほか二棟保存修理
事業期間：平成21年11月2日～平成25年10月31日
工事種別：半解体修理
事業者：宗教法人慈眼寺
設計監理：公益財団法人文化財建造物保存技術協会
実験計画者：有限会社安芸構造計画事務所 古川 洋 石 大樹
実験機関：職業能力開発総合大学校
実験年月日：平成23年1月14日
引用・参考文献：『重要文化財慈眼寺本堂・鐘楼門保存修理工事報告書』（宗教法人慈眼寺
平成26年1月）

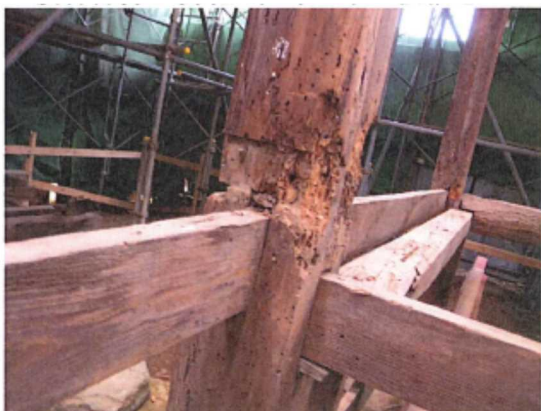
接合部分の劣化（二、と）：根継ぎ処理

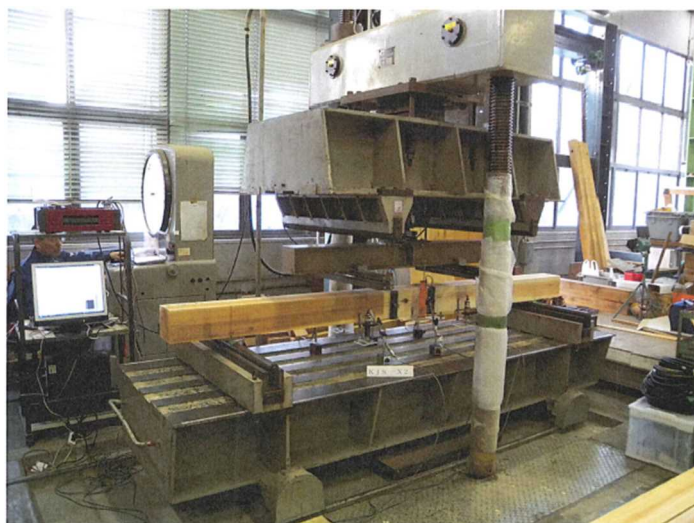
圧縮試験機を用いて、横に寝かせた柱の三等分集中荷重の曲げに対し、中央部および加力点の鉛直変位を測定した。その結果から荷重—変形曲線を作成した。加力方向は継手の強軸、弱軸の二方向で行い、加力方法は単調増加荷重とした。

(強軸方向加力)

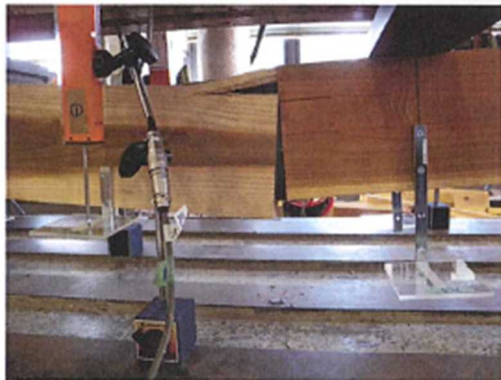
金輪継 (KJ-X2)

補強なしの金輪継のみの試験体は、下端が開き頂部の接触部分で割裂破断が発生した。木栓で補強した試験体は、弱軸方向で木栓が割裂を助長した。鋼製バンドで補強した試験体は、変形が抑制され、割裂の開きが小さくなった。木栓と鋼製バンドを併用した試験体は、継手の根元で曲げ破断した。

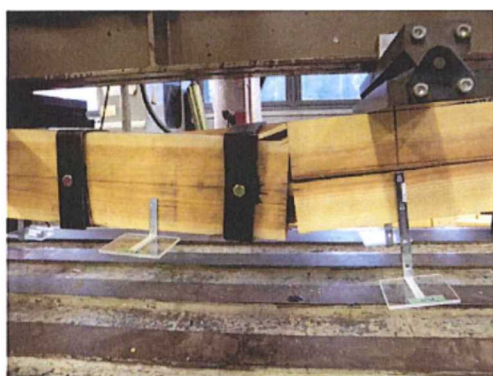
金輪継+鋼製バンド (KJS-X1)
