出雲大社会所における柱仕口部の炭素繊維補強の性能試験

文化財名称：出雲大社会所
文化財種別（指定年月日）：重要文化財（平成16年7月6日）
所在地：島根県出雲市
所有者（管理団体）：宗教法人出雲大社
構造形式：桁行 16.9m、梁間 10.2m、入母屋造、正面階隠一間、銅板葺
建築年：江戸中期（寛文7年（1667））
事業名称：出雲大社本殿ほか22棟保存修理事業
事業期間：平成20年5月1日～平成30年3月31日
工事種別：解体修理
事業者：宗教法人出雲大社
設計監理：公益財団法人文化財建造物保存技術協会
実験計画者：有限会社安芸構造計画事務所
実験機関：－
実験年月日：－
引用・参考文献：－

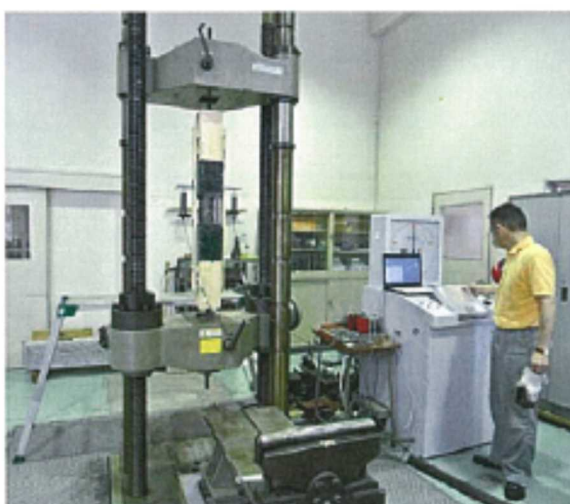
上下の柱材の中央に孔を設け、この孔にPC鋼棒を通して端部をナットで固定し、引張試験機でPC鋼棒を引張り、試験体に張力を与えた。

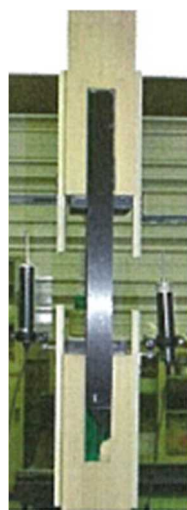
①CCT-N20-1
引張破断状況

ラミネートを用いた場合、製材表面の木理破断と同時に接着面の破断も確認された。剥離防止バンドは付着面積の拡大につながらないこと、接着長さには効果が期待できないことが分かった。

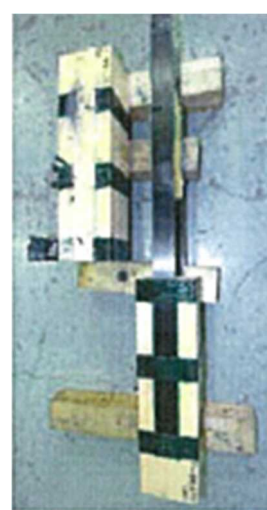
③CCT-B40-2 接着面
木理破断

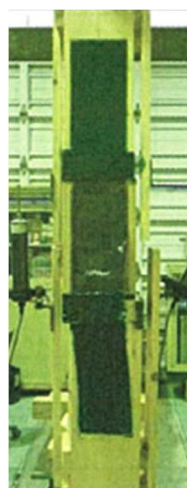
⑦CCT-CS-4
引張破断状況

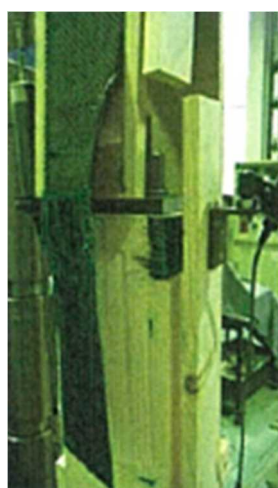
⑦CCT-CS-4 接着面
木理破断と剥離防止
シートの破断

高強度クロスを用いた場合、木理破断が発生した。剥離防止バンドの効果は小さいが、高強度クロスの接着面積（幅）を2倍にすると、耐力が2倍に増大することが確認された。

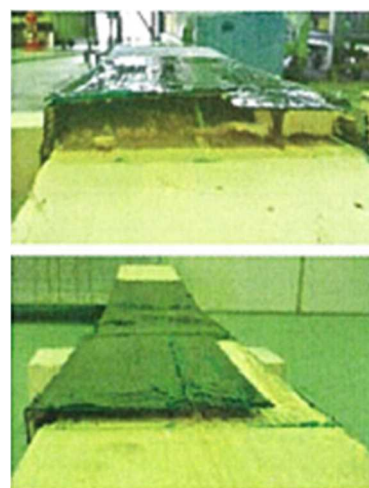
⑨CCT-CS-6 接着面
木理破断、剥離防止シート
は破断せず

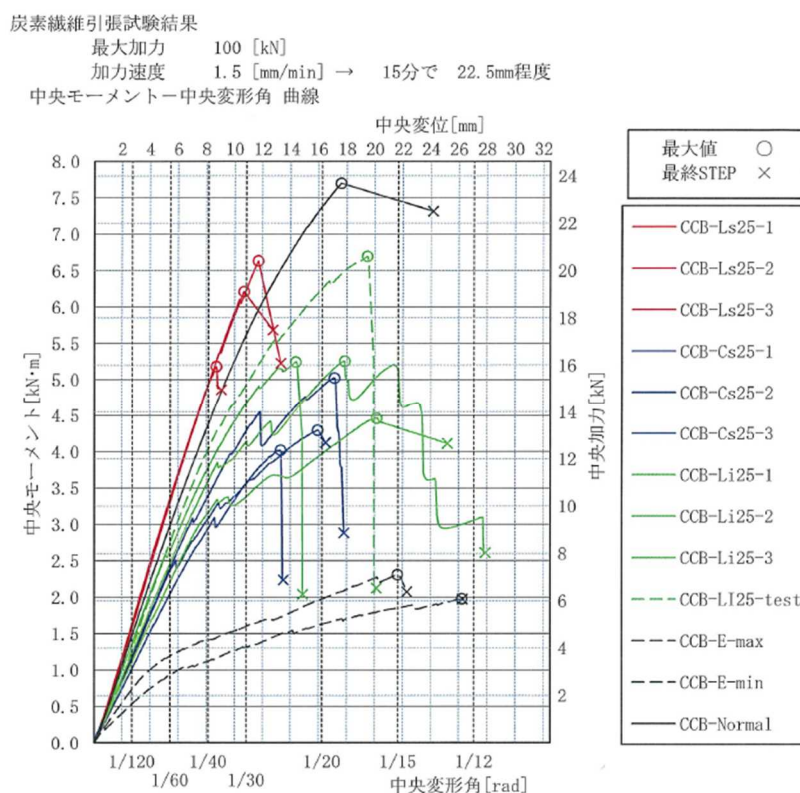
ラミネートとバンドで補強した試験体は、顕著な剛性低下がみられないまま 1/30 以下で柱材が曲げにより木理破断をしている。クロスとバンドで補強した試験体、ラミネート挿入で補強した試験体は明確な剛性の低下がみられ、1/20 を超える変形性能がみられた。クロスとバンドで補強した試験体は 3 体中 1 体がクロスの引張破断で他は木理破断であった。ラミネート挿入で補強した試験体は木理破断かラミネートの破断かは判断できなかった。また剛性や耐力にばらつきがみられ施工方法の改善が必要と判断した。

曲げ試験では柱材とラミネート間の付着耐力が引張試験に比べ、1.2倍程度の増大が認められた。

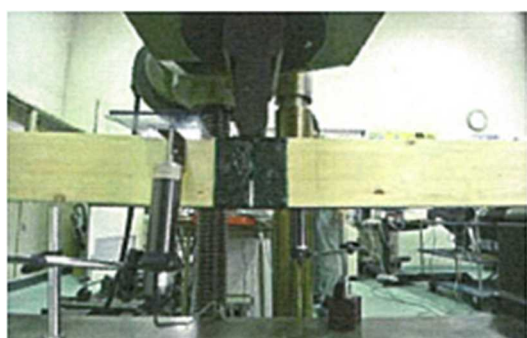
①CCB-Ls25-2 曲げ破損状況

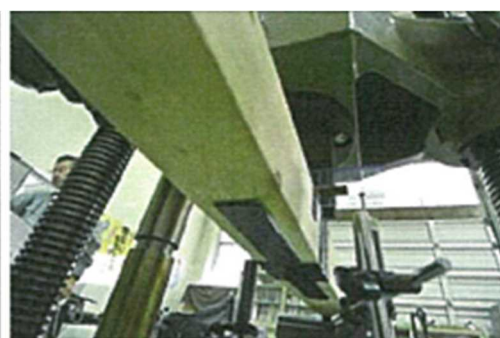
①CCB-Ls25-2 接着面 木理破断

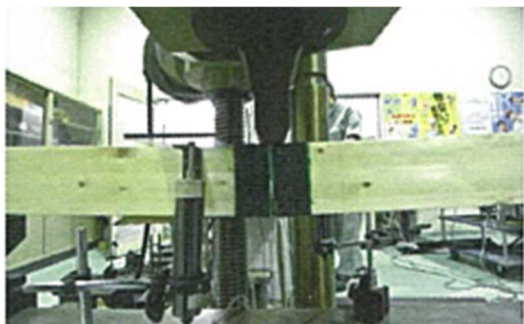
②CCB-Cs25-1 曲げ破損状況

クロスとバンドで補強した試験体ではクロスが引張強度を超え、付着強度も引張試験で得られた強度を超え、木理破断やクロスの引張破断が生じたものと考えられる。

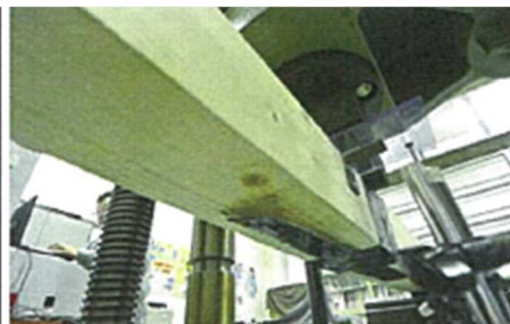
②CCB-Cs25-1 接着面 木理破断

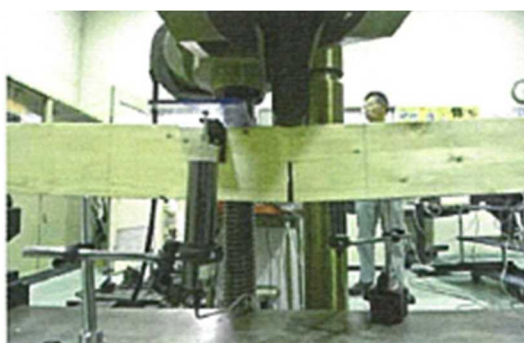
③CCB-Li25-2 曲げ破損状況

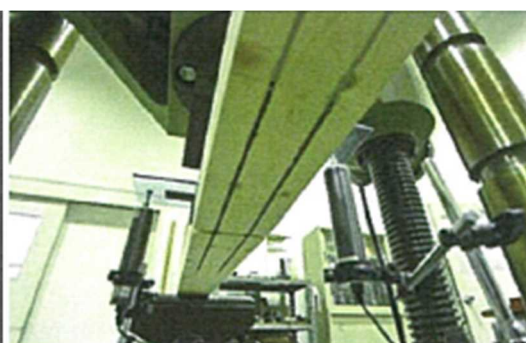
③CCB-Li25-2 接着面
木理破断か接着剤剥離か判定できず

以上の実験結果を考慮して、施工性が良く付着応力状態も確認できたラミネートを補強に採用することを検討した。ラミネート挿入型の補強を採用するには付着強度の確認ができておらず施工にも課題があるため追加の検討が必要とした。
