称念寺本堂における柱根継部の炭素繊維補強の性能試験

文化財名称：称念寺本堂

事業名称：重要文化財称念寺本堂保存修理事業

引用・参考文献：瀧野敦夫、八神紗良、村上雅英「根継ぎ部に炭素繊維補強を施した柱の
曲げ実験」『日本建築学会技術報告集 第 24 巻 第 56 号』(2018 年)

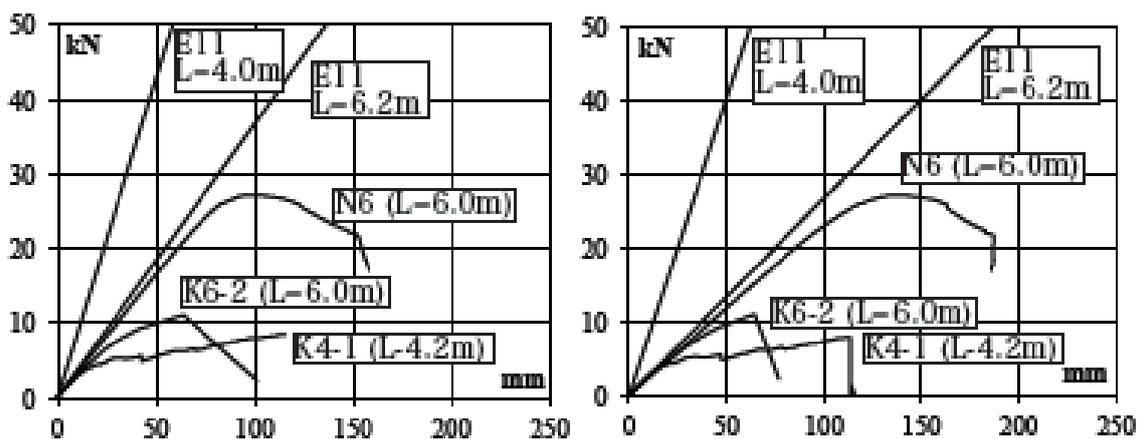
図13

荷重—鉛直たわみの関係は図13の通り。左は継手(図3の③/図6の③)、右は梁中央(図3の④/図6の⑤)におけるものである。なお、E11は継手のない1本の無垢材と仮定し、ヤング係数を11.0kN/mm²として計算した梁の弾性たわみである。

金輪継ぎを有する試験体 (K4-1・K6-2) では、いずれも加力後すぐに剛性が低下し、継手部から破壊した。また、貫穴のみの試験体 (N6) では、最大荷重に達する直前までほぼ線形を維持しているが、最大荷重を迎えた後に徐々に荷重が低下し、貫穴近傍に圧壊した亀裂が生じ、引張側の節から引張破断が生じた。

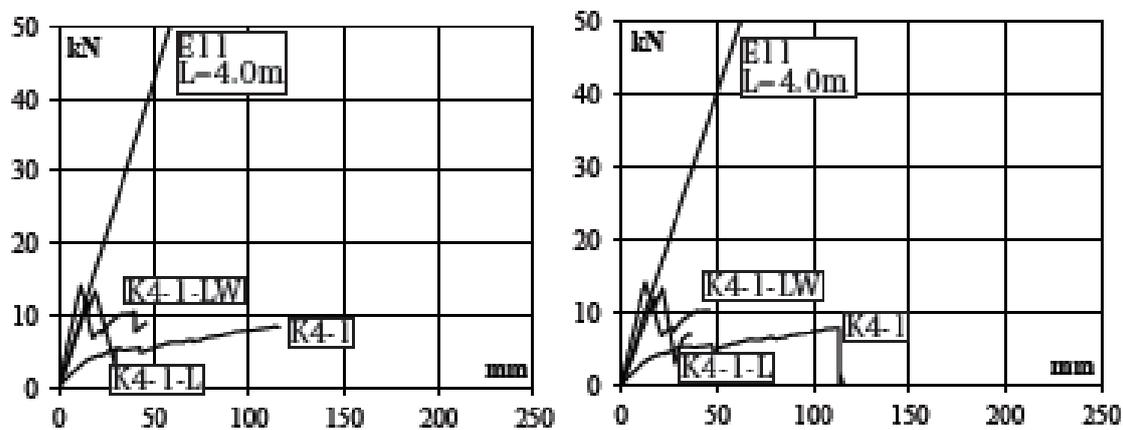
図 14 左に継手位置(図 3 の③)での、図 14 右に梁中央部(図 3 の④)での荷重-鉛直たわみ
関係を示す。また図 15 に、特定荷重時(P=5kN)における鉛直たわみの分布を示す。

化粧板の有無に関わらず、13kN 付近で接着層の剥離が生じ、急激に荷重が低下した。ただし、初期剛性は無垢材と仮定した弾性たわみ直線 (E11) とほぼ同程度の結果を示しており、終局時まで接着層が破壊しなければ、十分な補強性能を有する可能性が考えられる。今回の実験では、特にせん断力を伝達させるための補強材が不足していたことや、接着長さが不足していた可能性も考えられる。

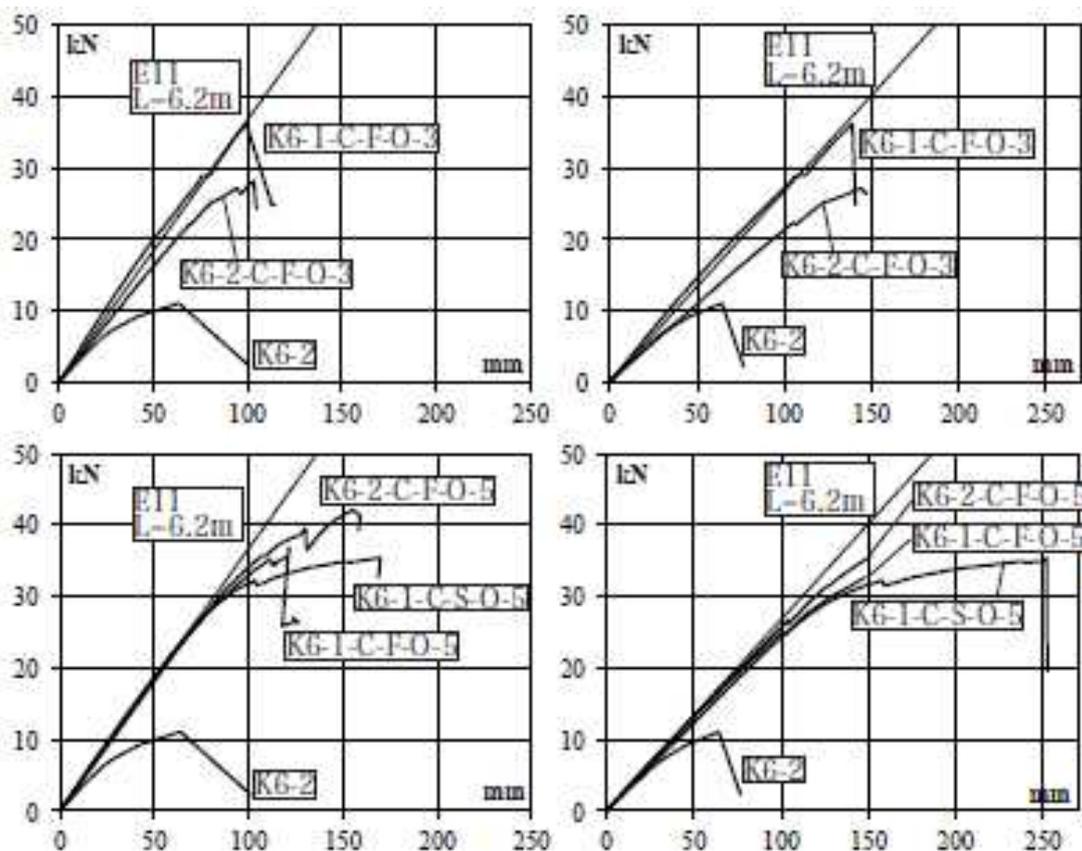
図 16 左に継手位置(図 5 の③)での、図 14 右に梁中央部(図 5 の⑤)での荷重-鉛直たわみ関係を示す。また図 17 に、特定荷重時(P=10kN)における鉛直たわみの分布を示す。なお、K6-2-C-F-O-3、K6-1-C-F-O-5、K6-2-C-F-O-5 は実験中に梁中央の変位が計測不能となったため変位が 147mm 以降の結果は示していない。

破壊に至るまで継手部の局所的な変形は見られず、継手のない無垢材とほとんど遜色のない変形性状を示した。なお、K6-1-C-F-O-5 のみ、試験体が曲げ破壊した時の衝撃で巻き付けた CF クロスが梁の下端から縦に裂けた様子を確認できたが、それ以外で CF クロスが目立った損傷は見られなかった。また、断面の角の部分に CF クロスを貼り付けた K6-1-C-S-O-5 についても、他の試験体との大きな差は見られなかった。

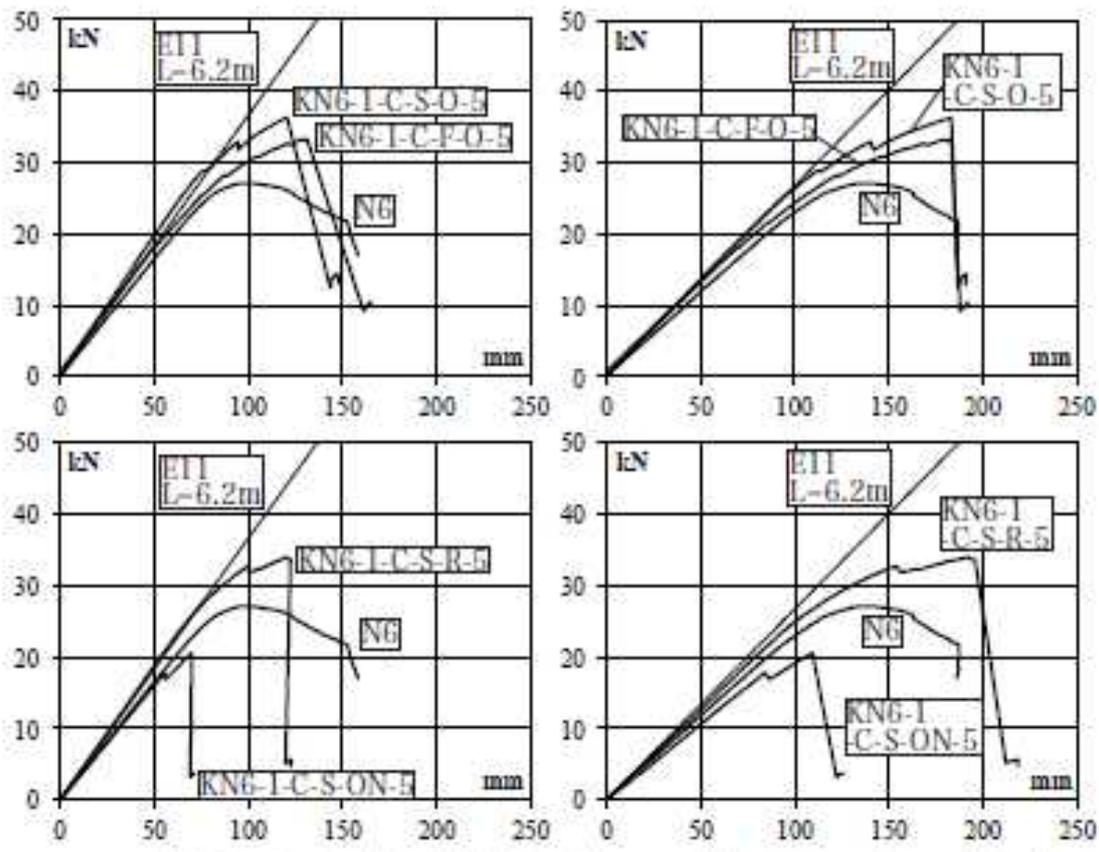
図 18 左に、継手位置(図 5 の③)での、図 14 右に梁中央部(図 5 の⑤)での荷重-鉛直たわみ関係を示す。また図 19 に、特定荷重時(P=10kN)における鉛直たわみの分布を示す。

いずれの試験体においても破壊直前まで継手部や貫穴周辺での局所的な変形は見られず、継手のない無垢材とほとんど遜色のない変形性状を示した。しかし、終局時の破壊性状は各試験体で異なる結果となり、貫穴を補強した KN6-1-C-S-ON-5 と CF クロスを螺旋状に巻いた KN6-C-S-R-5 は梁の中央部での曲げ破壊が生じたが、他の試験体 (KN6-1-C-F-O-5・KN6-1-C-S-O-5) は継手部で折れ曲がるように破壊し、貫穴内部に継手部のずれやせん断破壊の跡が確認された。一方、貫穴内部を補強した試験体 (KN6-1-C-S-ON-5) は、加力点直下にある大きな節から曲げ破壊が生じ、他の試験体と比べて明らかに最大荷重が低かったため、継手部での破壊が生じなかった可能性が高いと考えられる。

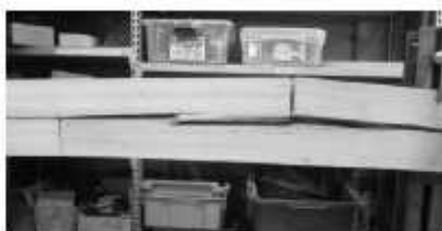
写真2 金輪継破壊の様子 (K4-1)

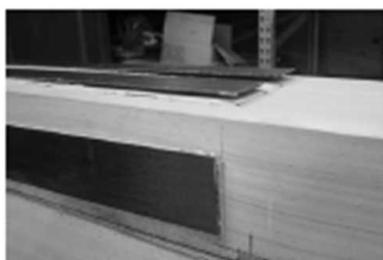
写真4 CFRP 帯版の剥離

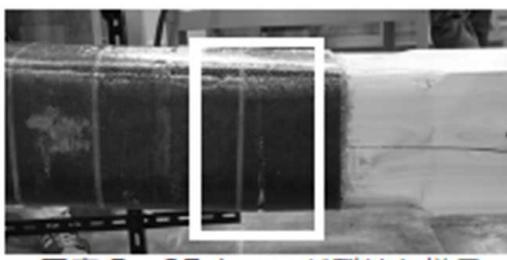
写真5 CF クロスが裂けた様子 (K6-1-C-F-O-5)

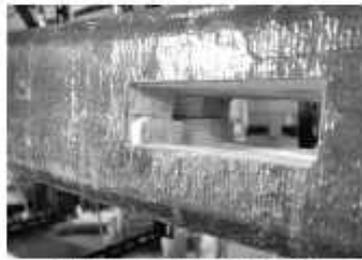
写真6 貫穴内のずれ
(KN6-1-C-S-O-5)

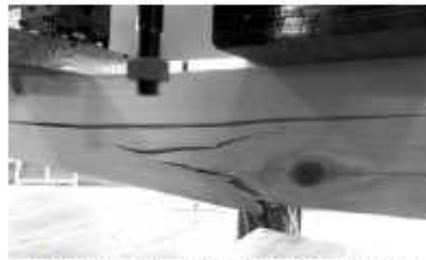
写真7 加力点直下の曲げ破壊
(KN6-1-C-S-ON-5)
