## 新垣家住宅主屋における無機質壁材補強の性能試験

- 種別：材料試験 [木材・煉瓦・鉄・コンクリート・その他]、重量測定、  
要素試験 [接合部・軸組・壁・水平構面 (床・天井・小屋組・屋根)・非構造部材・その他]、  
補強性能試験 [接合部・軸組・壁・水平構面 (床・天井・小屋組・屋根)・非構造部材・その他]

文化財名称：新垣家住宅（沖縄県那覇市壺屋）主屋  
文化財種別（指定年月日）：重要文化財（平成14年12月26日）  
所在地：沖縄県那覇市  
所有者（管理団体）：個人  
構造形式：うふや 桁行 8.6m、梁間 10.6m、寄棟造、北面突出部付、本瓦葺  
とんぐわ 桁行 7.0m、梁間 9.9m、寄棟造、南面突出部付、東面うふやに接  
続、本瓦葺  
建築年：明治中期  
事業名称：重要文化財新垣家住宅主屋ほか6棟保存修理事業  
事業期間：平成22年4月1日～平成28年3月31日  
工事種別：半解体修理  
事業者：個人  
設計監理：公益財団法人文化財建造物保存技術協会  
実験計画者：有限会社安芸構造設計 古川 洋  
実験機関：高度ポリテクセンター  
実験年月日：平成23年9月29日  
引用・参考文献：『重要文化財新垣家住宅主屋ほか6棟保存修理工事報告書』（新垣和子  
平成28年3月）

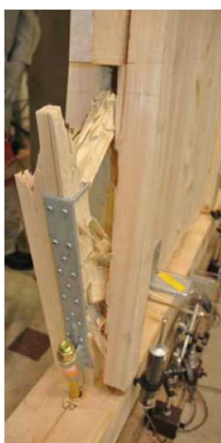
試験体③：柱脚  
の破断

架構に直接はめ込んだ試験体③は、層間変形角 1/150 から繰り返しによる耐力低下が認められ、弾性剛性が低下した。縦板のせん断変形に伴い内部の耐力面材が柱にめり込んだ。負担水平力は一定の増大傾向にあったが、層間変形角 1/13 で引張側のホールダウン金物のビスに沿って柱脚に亀裂が生じた。

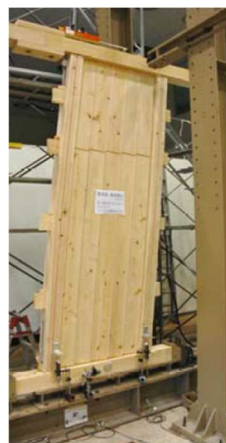
試験体④：最終  
引張状況

木枠にはめ込んだ試験体④は、試験体③と同じような荷重－変形曲線を示した。耐力面材のめり込みの大半は付加した木枠に生じ、柱へのめり込みはわずかであった。
