瑞巖寺本堂における穴あきポリカーボネート板補強の性能試験

文化財名称：瑞巖寺本堂 (元方丈)

事業名称：国宝瑞巖寺本堂ほか 7 棟保存修理工事

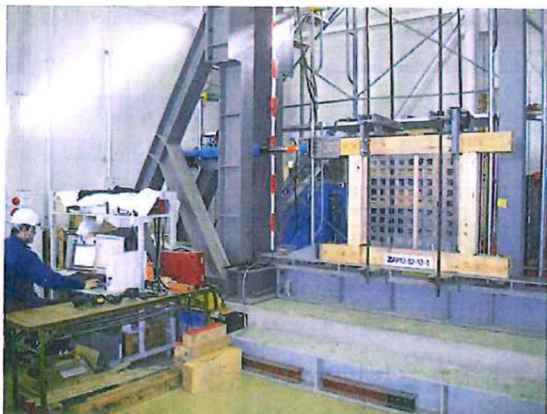
水平加力試験を実施した。

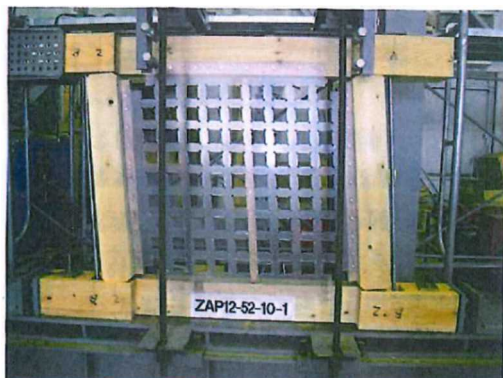
1/15rad の変形まで塑性に入らず変形し、加力を中止すれば影響を残さず原型に戻る事が確認された。

1/15 rad 変形状況

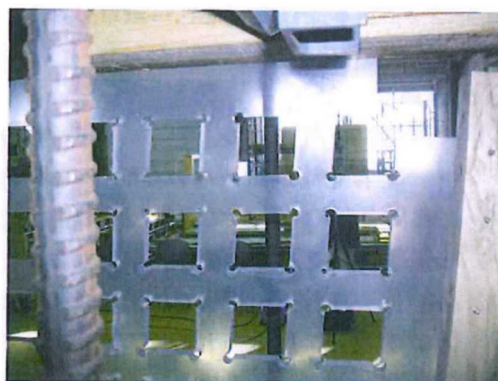
穴の変形状況

特殊補強穴あきパネルは穴開き部に変形を集中させることで、自体の大きな面内変形能力を有しており、柱の変形を全体で拘束すると期待している。また、十分な復元力を有しており、変形の戻りが期待でき安全性に寄与すると考えられる。
